## Estudio para análisis de falla EAF 244/2021

### "Falla en línea 110 kV Río Toltén - Cunco"

Fecha de Emisión: 20-09-2021

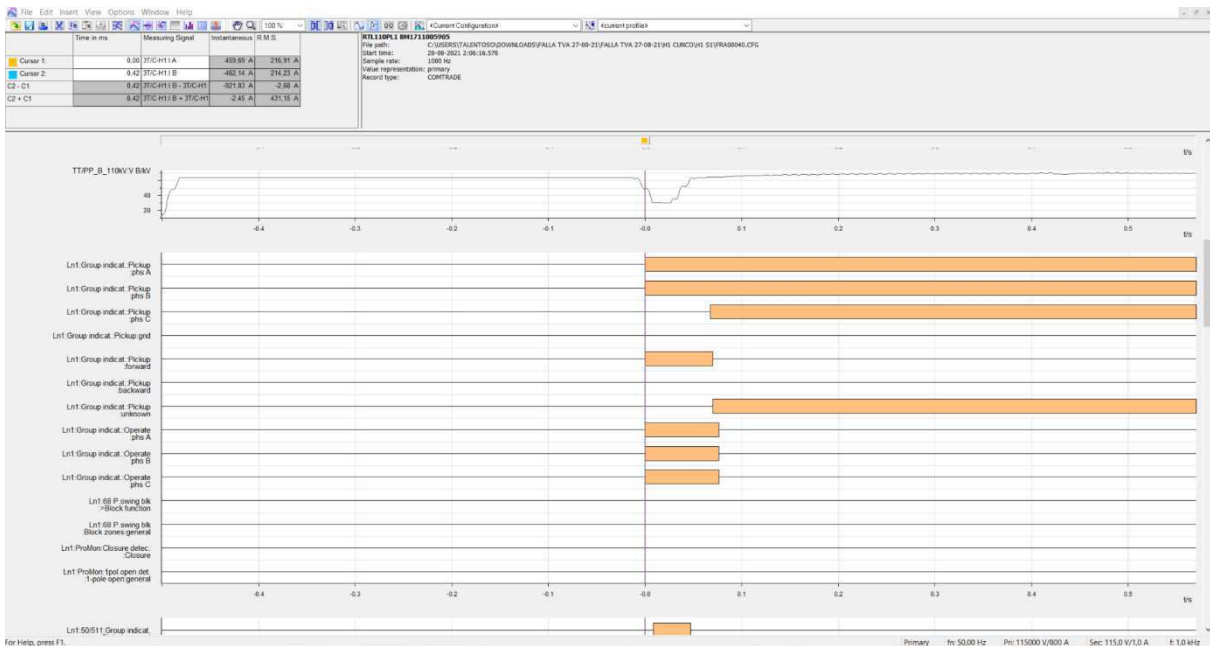
**Figura 5. Oscilografía paño H1 SE Cunco S1 registro de señales.**

De lo anterior se observa en figura 4 que momentos antes de la falla la corriente RMS en la línea se encontraba en torno a los 42 A y al momento del disparo del trigger esta ya alcanzaba un valor RMS de 216.91 A en la fase A y 214.23 A en la fase B. Por otra parte, en figura 5 se observa que el arranque se produce en fase A y B en primera instancia, y la figura 6 se observa indicación general de operar por función 87L, lo cual concuerda con los registros de eventos y alarmas de la figura 2.
