Estudio para análisis de falla EAF 247/2021

"Falla en línea 66 kV Los Ángeles – PE Buenos Aires"

Fecha de Emisión: 20-09-2021

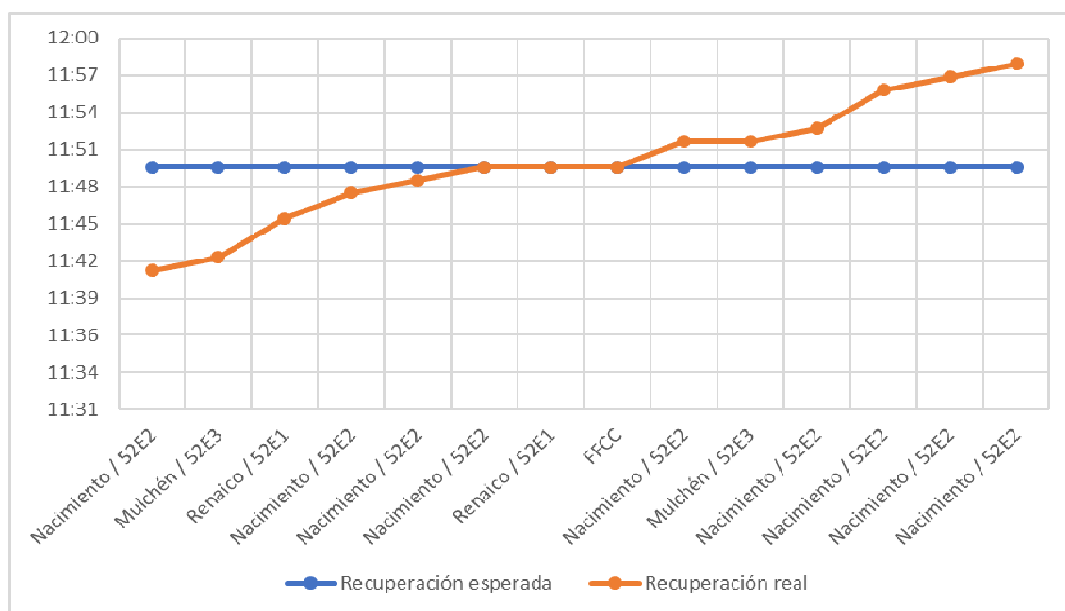
- Curva de recuperación esperada v/s recuperación real.

Se observa diferencia entre la recuperación real y la estimada de los consumos de la S/E Negrete, esto debido a la recuperación anticipada de los consumos afectados por el evento a través de la Central Nacimiento y de las redes de MT, específicamente desde los alimentadores de 23 kV 52C1 Roblería de S/E Nahuelbuta, 52E2 Mulchén de S/E Picoitú y 52E3 Los Sauces-Lumaco de S/E Los Sauces.

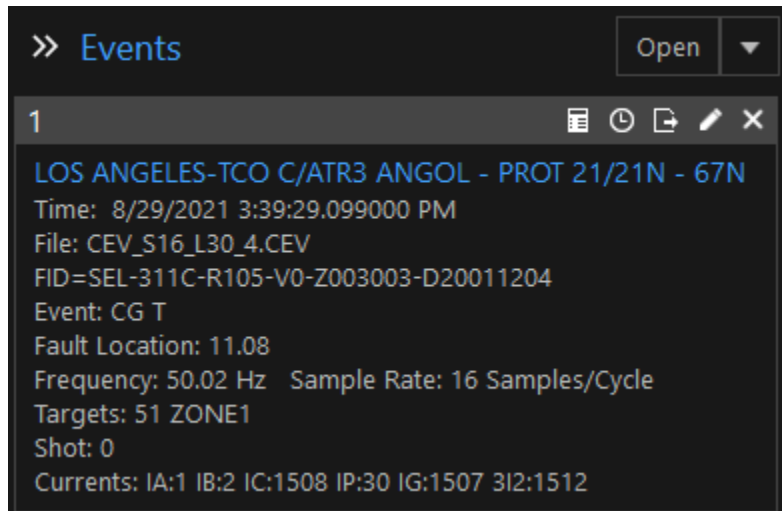
Reporte de Evento N°1: 52B4 S/E Los Angeles. Apertura por protecciones.

El paño B4 de S/E Los Ángeles de CGE operó y reconectó en forma exitosa. A continuación, se incluye análisis de la reconexión automática exitosa (RAE) del interruptor 52B4 de S/E Los Ángeles.

Evento N° 1.- Protección operada y distancia a la falla, 52B4 S/E Los Ángeles.

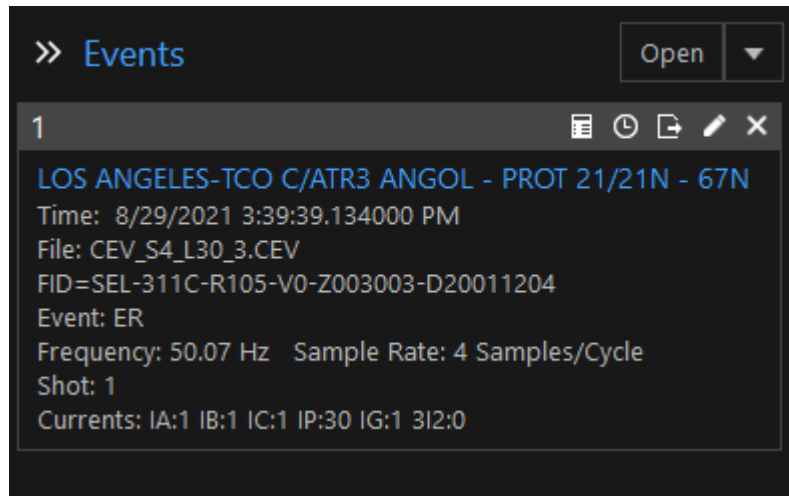
Reporte de Evento N°2: 52B4 S/E Los Ángeles, reconexión automática exitosa.

En el registro oscilográfico se observa que al reconectar el interruptor el evento de falla (presencia de sobrecorriente residual) no permanece presente, por lo cual el ciclo de reconexión es exitoso.

Evento N° 2.- Reconexión automática exitosa, 52B4 S/E Los Ángeles.

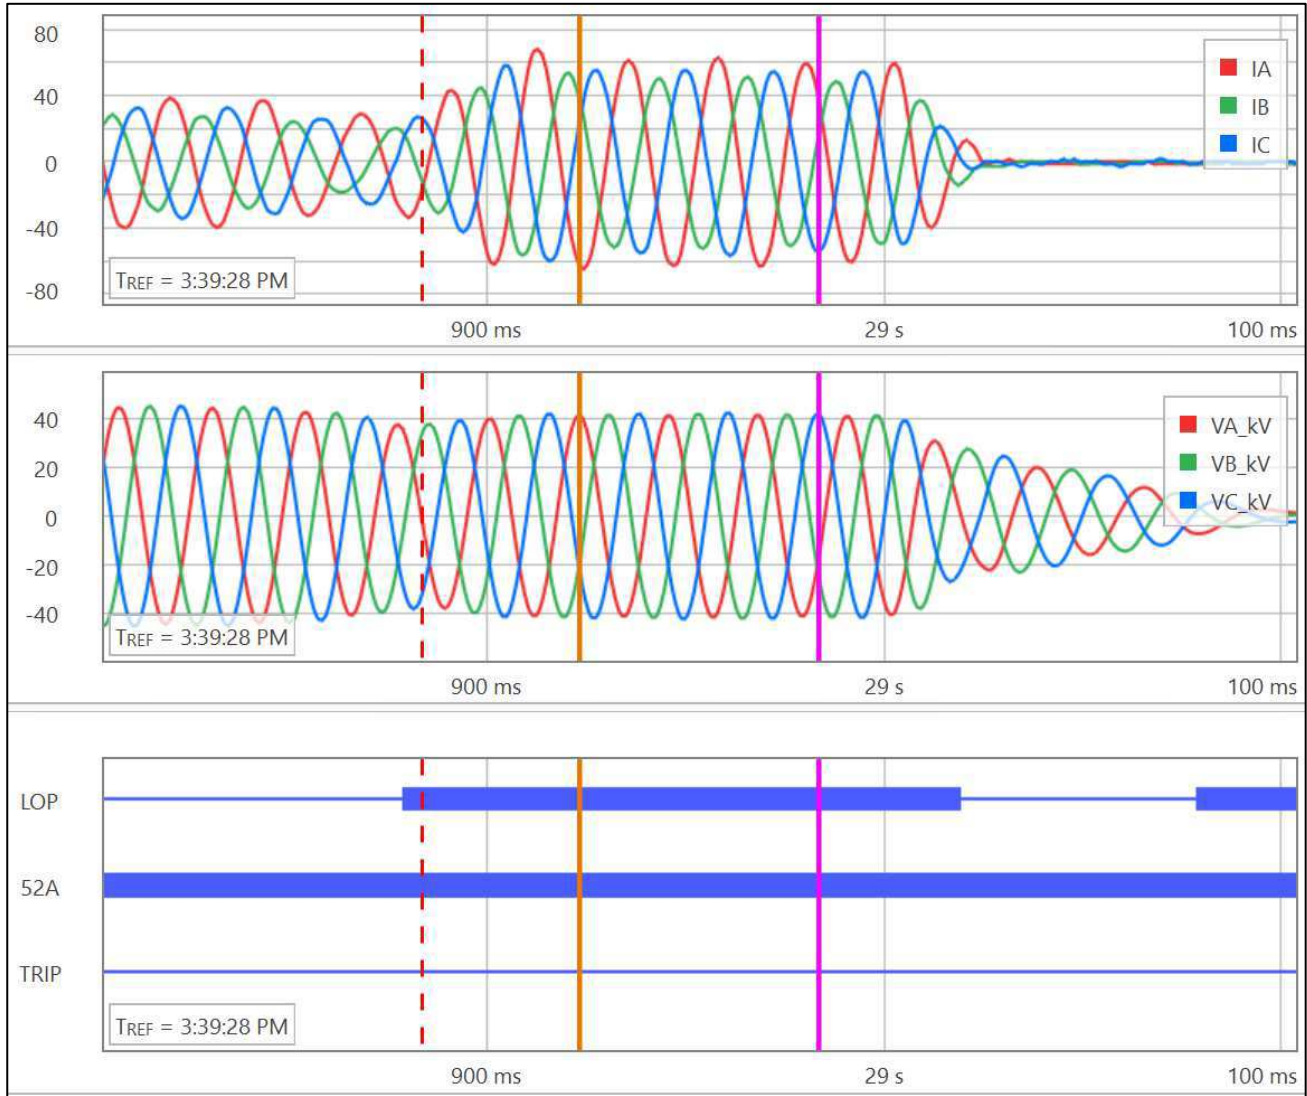
Oscilografía N°1 – relé sistema 1 paño B1:

Comportamiento protección sistema 1 paño B1 SEL-311L.

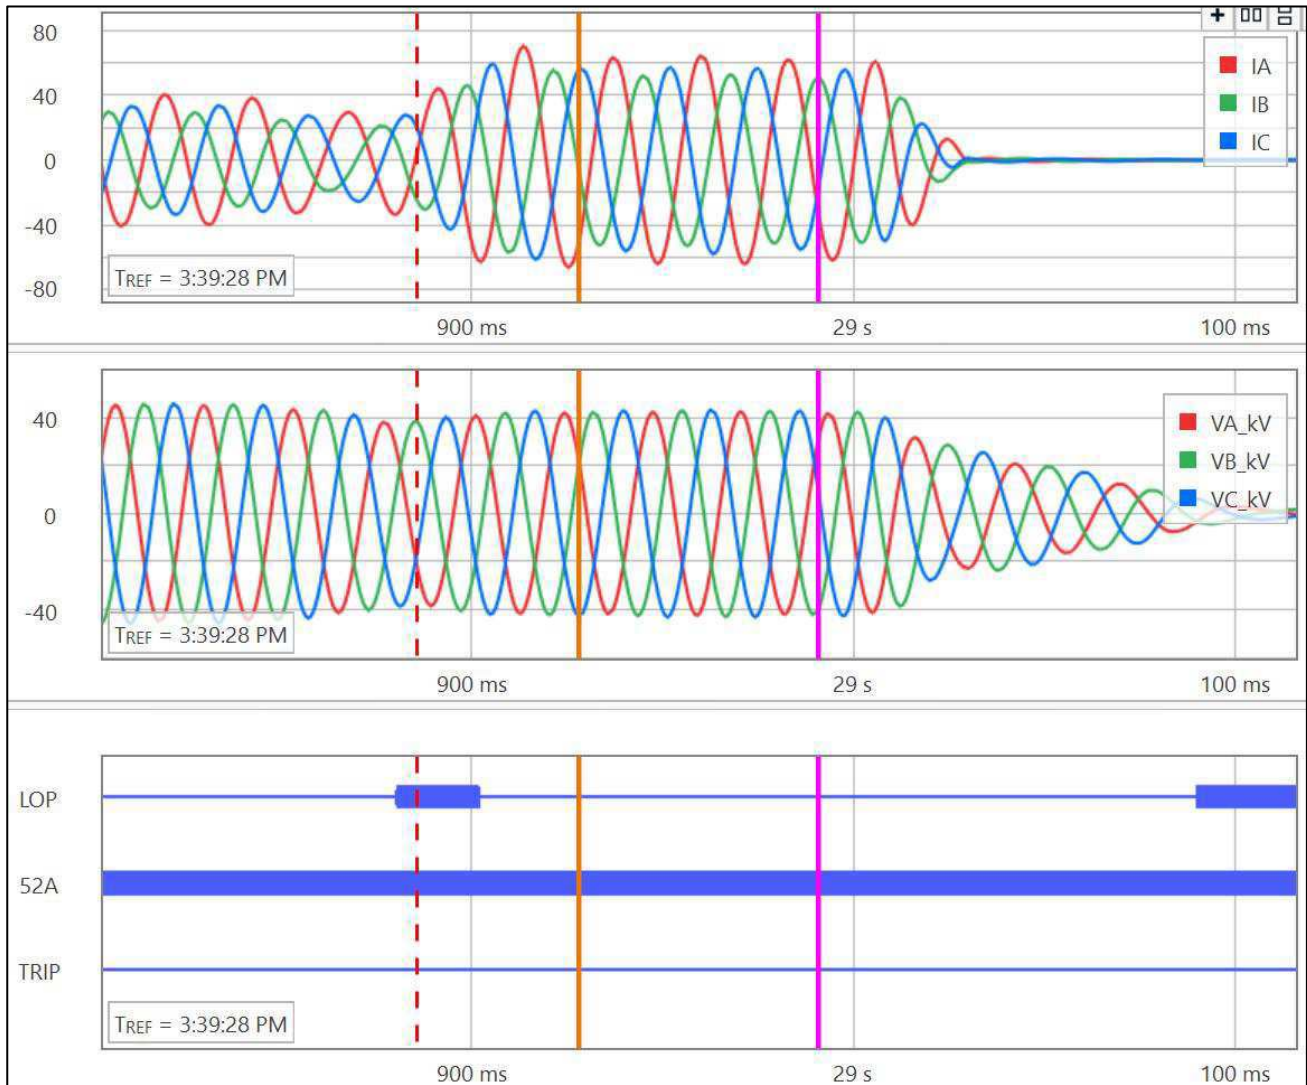
Oscilografía N°2 – relé sistema 2 paño B1:

Comportamiento protección sistema 2 paño B1 SEL-311C.

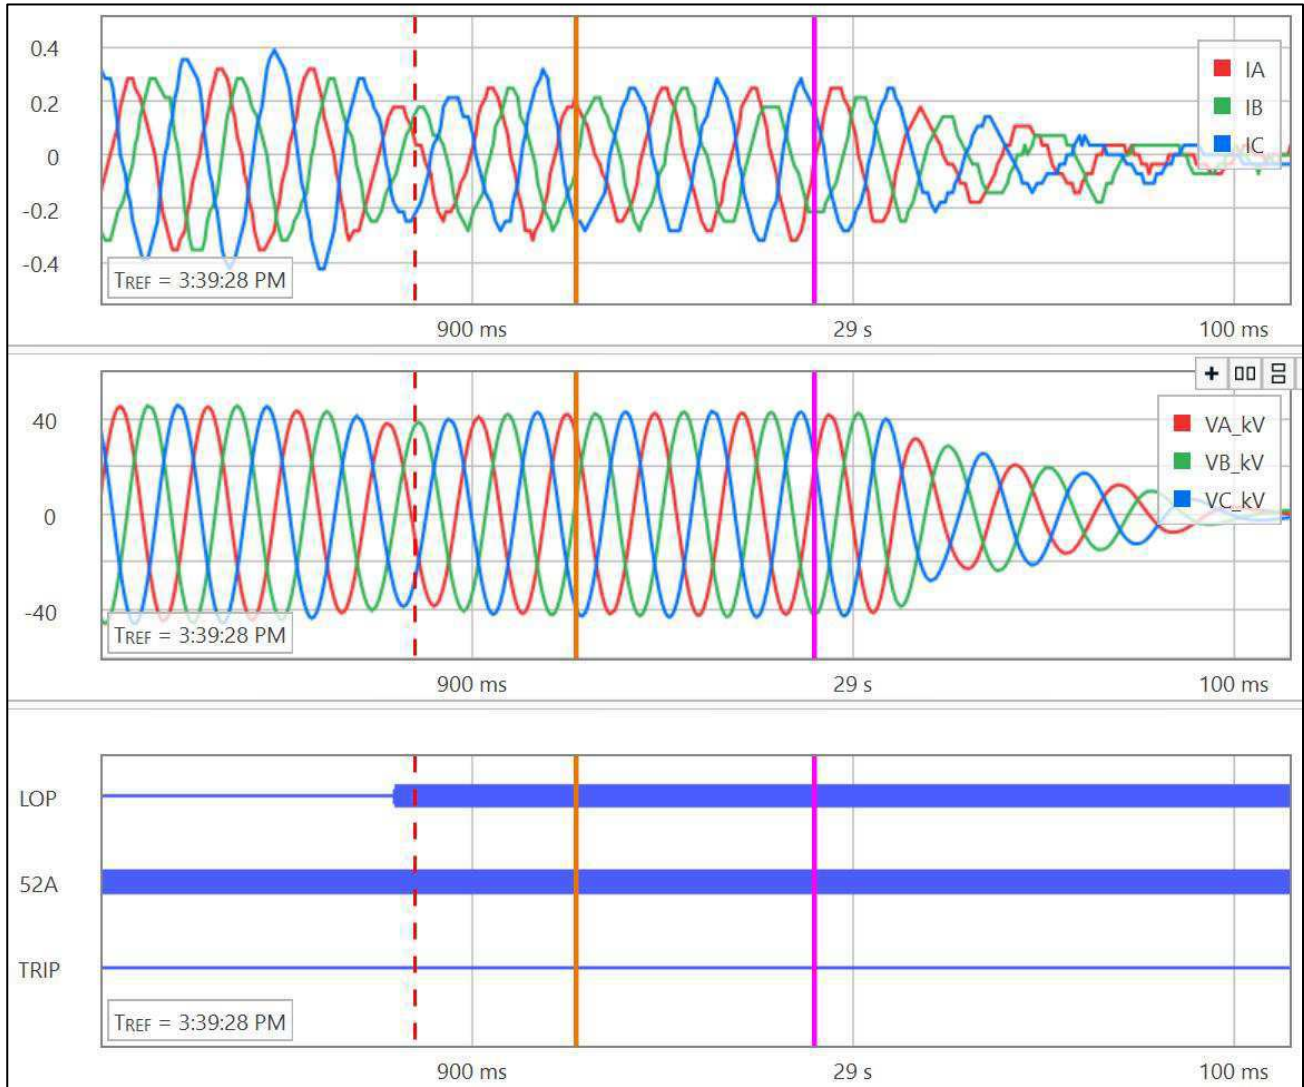
Comportamiento protección de distancia paño BT2 SEL-311C.
 Oscilografía N°3 – relé distancia paño BT2:

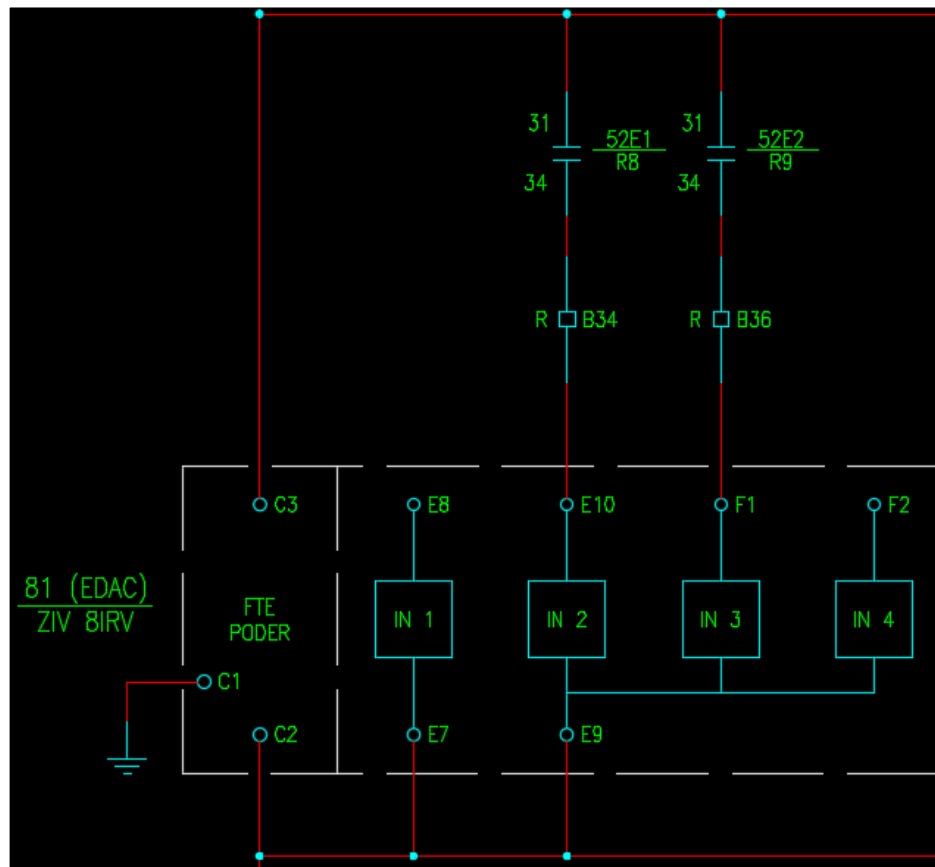
1. Ajuste por sub-frecuencia EDAC escalón 3 = 48.8 Hz -0.6 Hz/s
2. Ajuste por sub-frecuencia EDAC escalón 4 = 48.7 Hz.
3. Imagen muestra circuito entradas digitales 2 y 3 de relé frecuencia SE Negrete, donde se observa que dichas entradas supervisan el estado cerrado de 52E1 Renaico y 52E2 Nacimiento respectivamente.

- Apertura de interruptor 23 kV, 52E1 Renaico, SE Negrete, se debe a operación de elemento sub-frecuencia EDAC escalón 4, de protección de frecuencia barra 23 kV.
- De acuerdo con oscilografía N°1, elemento de sub-frecuencia EDAC escalón 3 opera correctamente.
- De acuerdo con oscilografía N°1, elemento de sub-frecuencia EDAC escalón 4 opera correctamente.
- Relé subfrecuencia EDAC ZIV 8IRV de SE Negrete opera correctamente.
