Estudio para análisis de falla EAF 252/2021

“Falla en línea 110 kV Arica – Pozo Almonte”

Fecha de Emisión: 23-09-2021

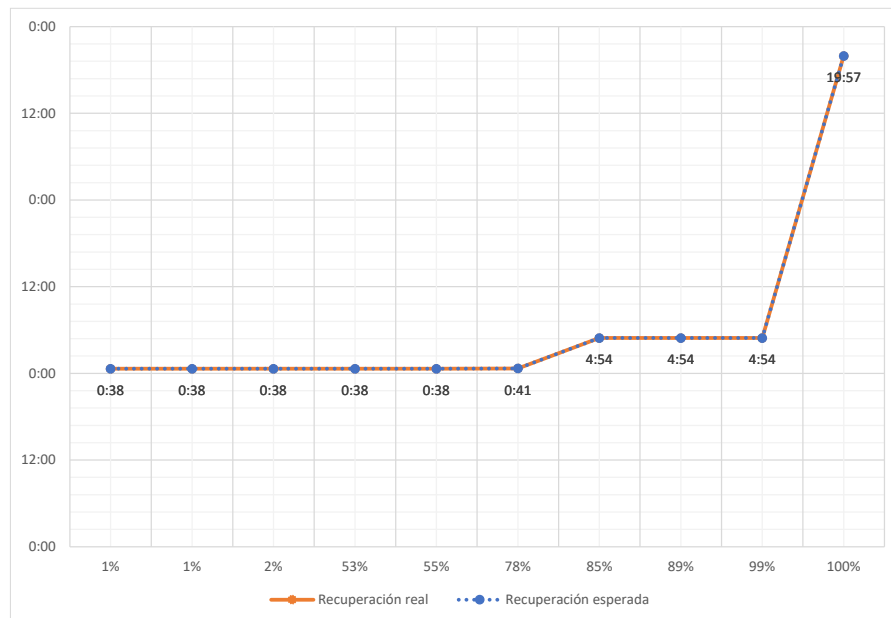
- Curva de recuperación esperada v/s recuperación real.

No se aprecian diferencias entre el horario de recuperación real respecto del horario de disponibilidad de la barra primaria respectiva para recuperar el consumo.
