Estudio para análisis de falla EAF 267/2021

"Falla en la línea 66 kV Victoria - Traiguén"

Fecha de Emisión: 04-10-2021

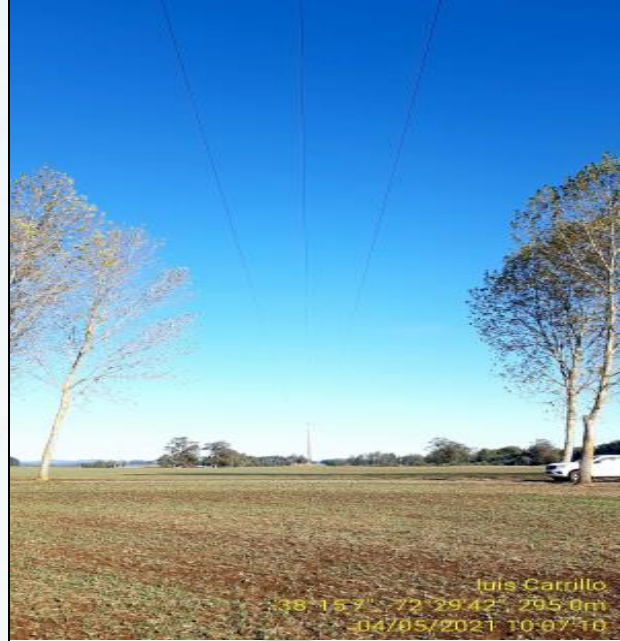
ESTRUCTURA N°76

ANTES (VANO VISTA E76 HACIA E77)

DURANTE

DESPUÉS

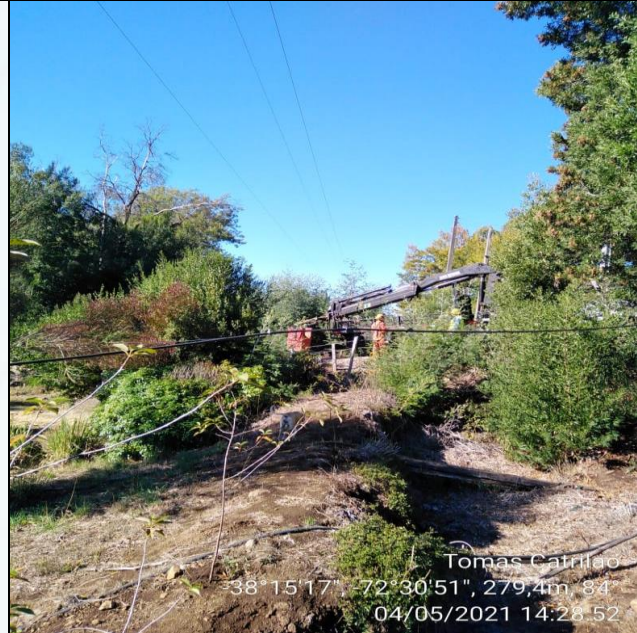
ESTRUCTURA N°84

ANTES (VANO VISTA E84 HACIA E85)

DURANTE

DESPUÉS

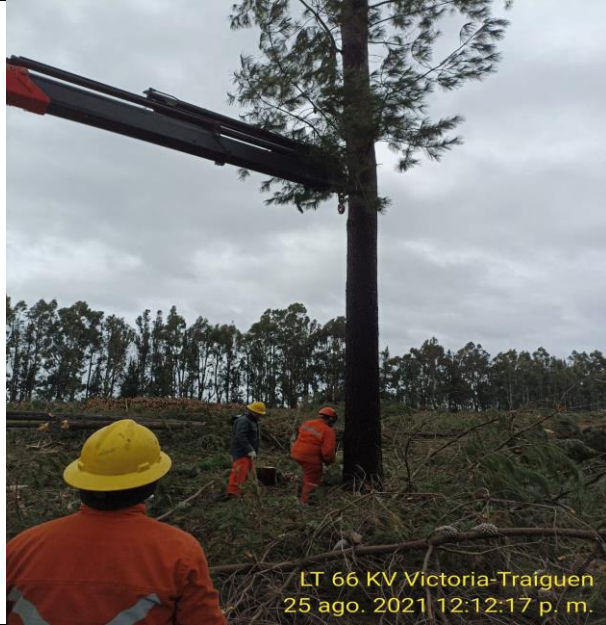
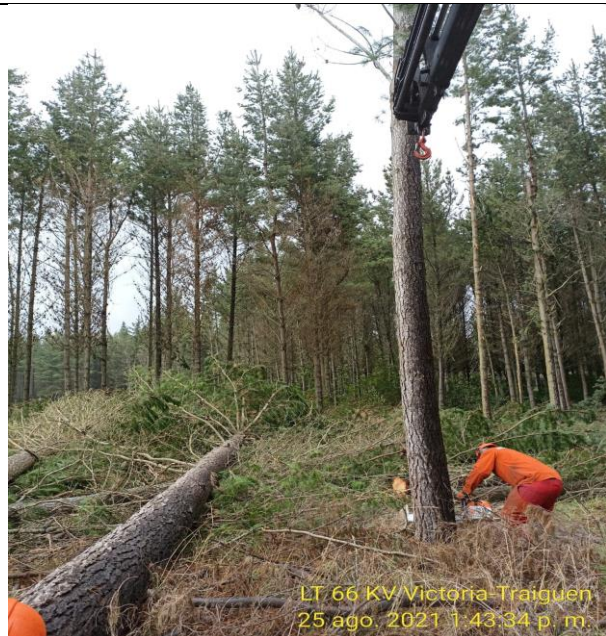
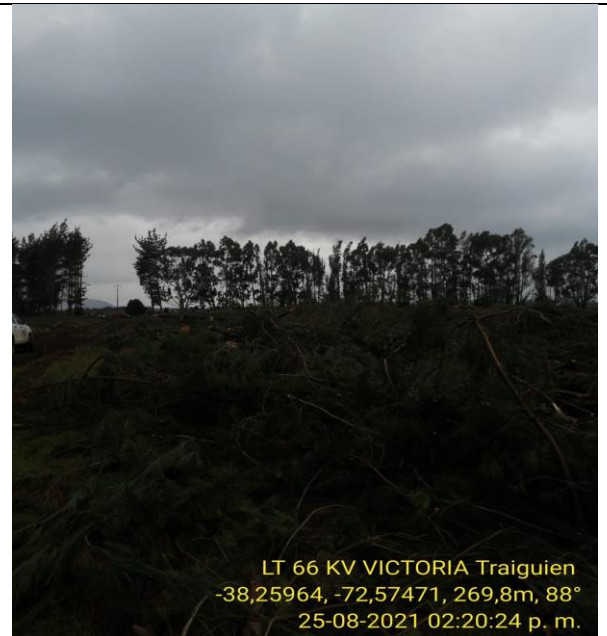
ANTES (VISTA E104 A E105)

TALA DE PINOS

DURANTE / TALA DE PINOS

DURANTE / APOYO CAMION PLUMA

DESPUÉS (VANO DESPEJADOS)

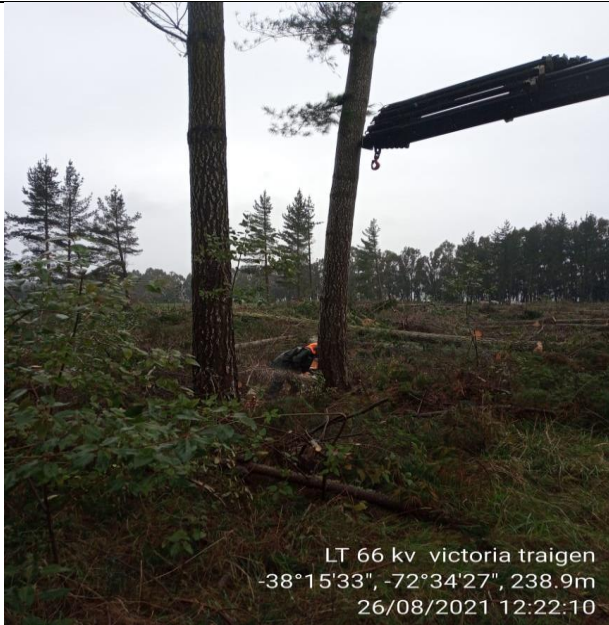
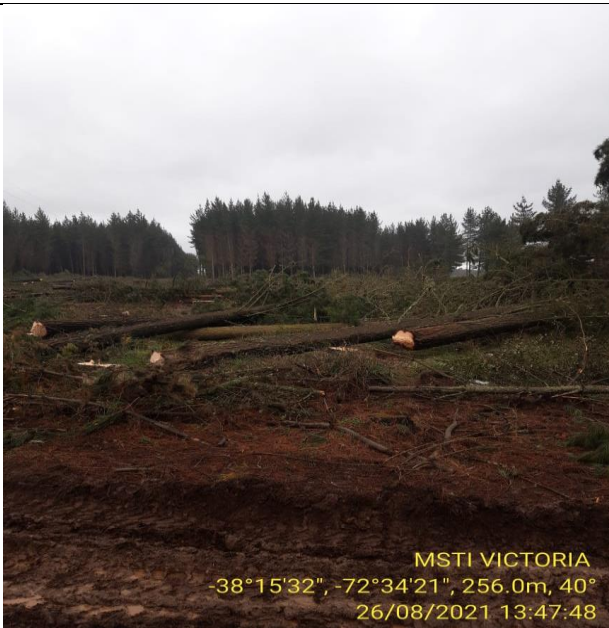
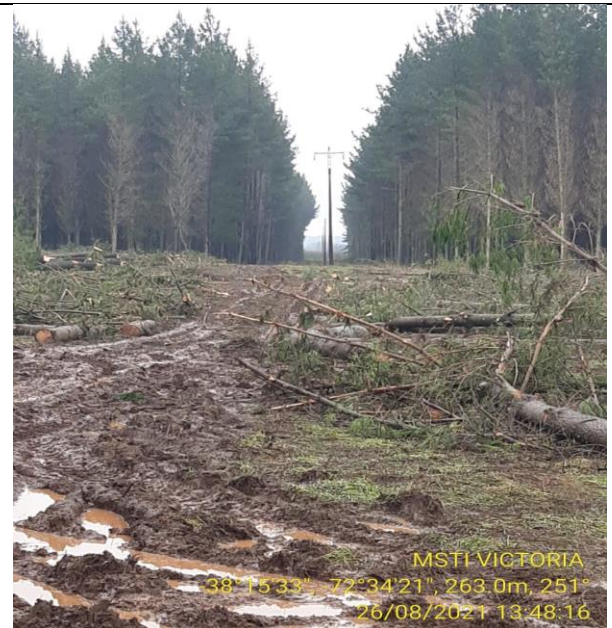
ANTES (VISTA E104 A E105)

DURANTE / TALA DE PINOS

DURANTE / APOYO CAMION PLUMA

DESPUÉS (VANO DESPEJADO)

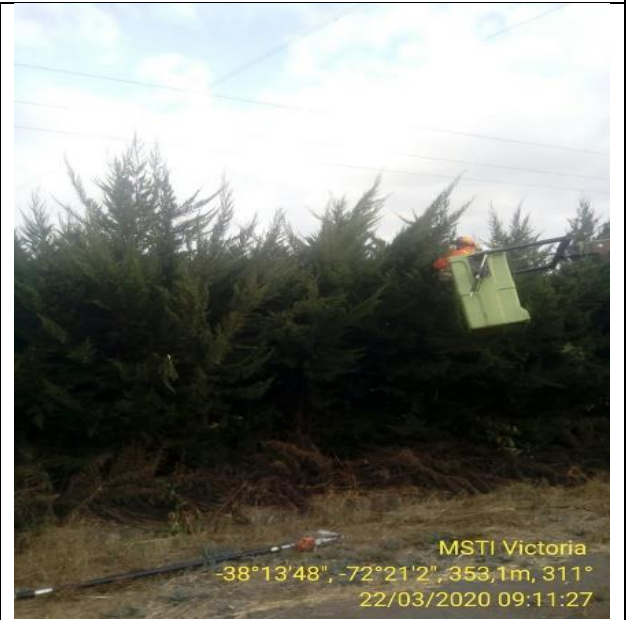
DURANTE-EST 24 LADO CARRETERA 5 SUR
