Estudio para análisis de falla EAF 280/2021

“Apertura intempestiva del interruptor 52CT de S/E Curacautín”

Fecha de Emisión: 07-10-2021

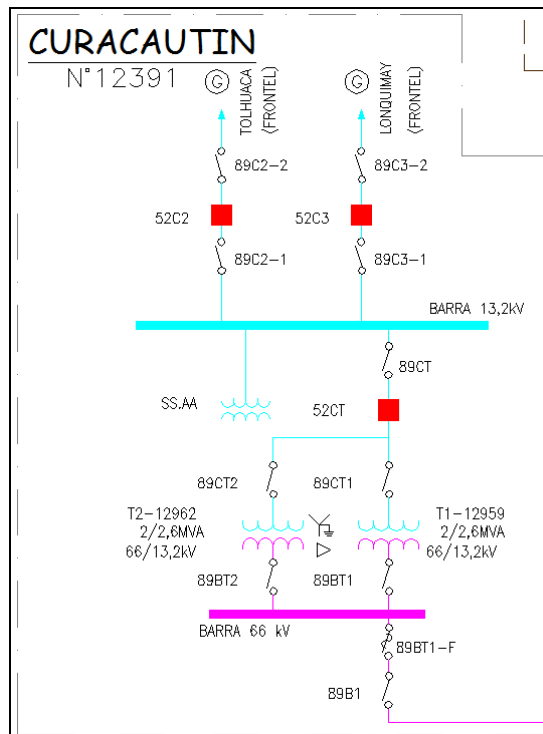
Diagrama simplificado de las instalaciones previo a la falla

Se produjo la apertura intempestiva del interruptor 52CT de S/E Curacautín, asociado a la barra N°1 13.2 kV, por operación de su protección de sobrecorriente de fase ante un aumento de la transferencia por los transformadores N°1 y N°2 66/13.2 kV de la subestación.

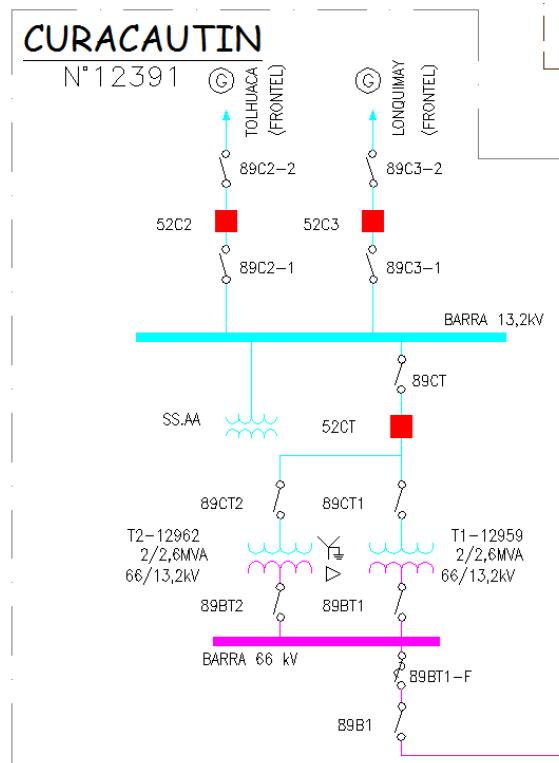
Figura 1. Diagrama Unilineal Simplificado de Zona Afectada.

Subestación Primaria	Instalación (Barra Primaria)	Hora desconexión	Hora Normalización
Curacautín	Barra 13,2kV	21:30	21:31
