Estudio para análisis de falla EAF 284/2021

"Falla en línea 66 kV Los Peumos - Curacautín"

Fecha de Emisión: 15-10-2021

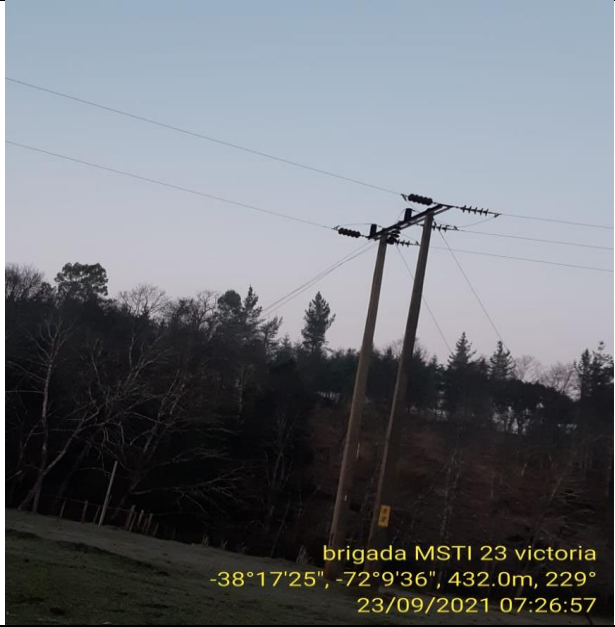
<p style="text-align: right; color: yellow;">brigada MSTI 23 victoria -38°17'25", -72°9'36", 432.0m, 229° 23/09/2021 07:26:57</p>

La desconexión forzada de la línea 66 kV Los Peumos – Curacautín se debió a un conductor cortado en la estructura N°84, registrándose un cortocircuito en la fase B de esta línea siendo despejado por las protecciones de distancia del paño B1 de S/E Los Peumos.

Se desconoce la causa que originó el corte del conductor.
