Estudio para análisis de falla EAF 289/2021

“Desconexión forzada de línea 2x44 kV Las Vegas – FFCC Rungue”

Fecha de Emisión: 21-10-2021

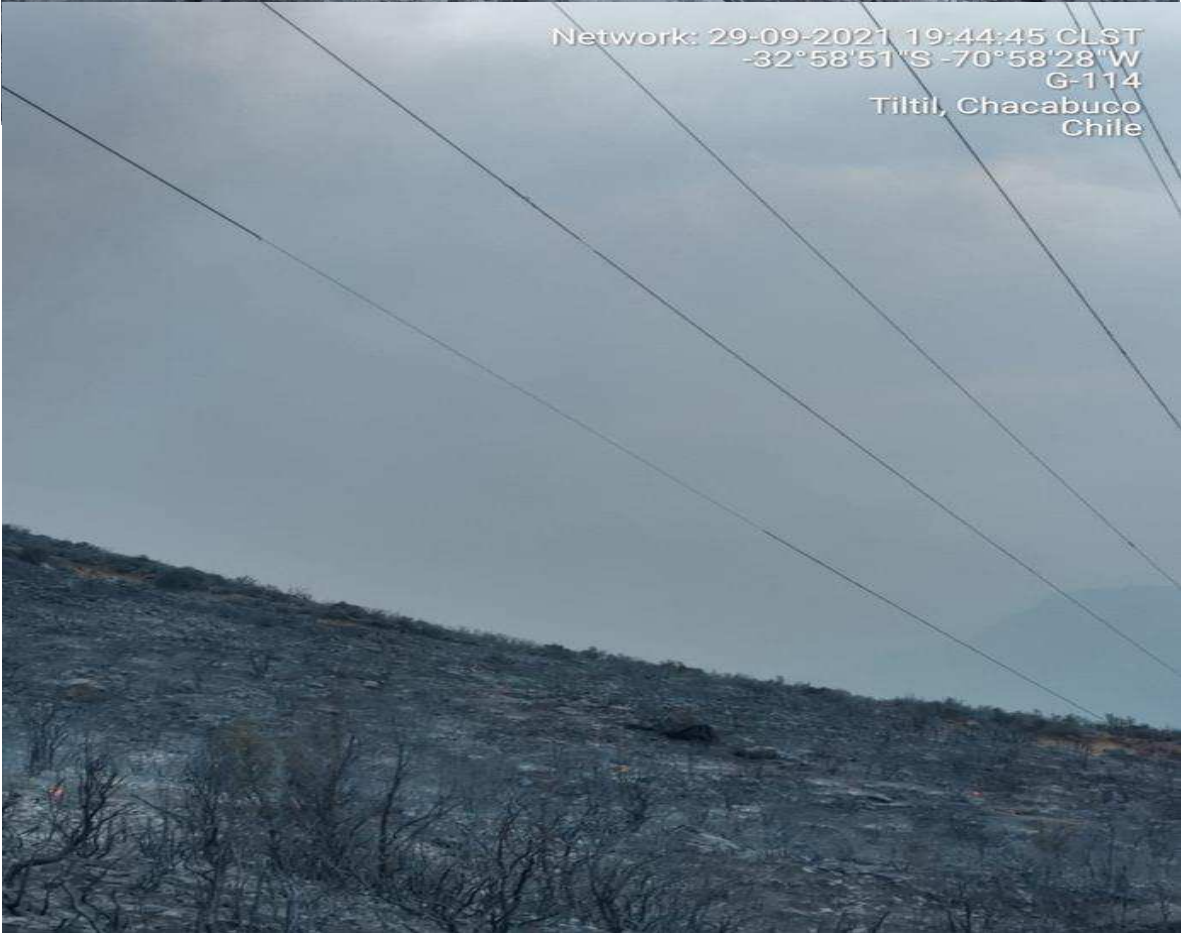
Network: 29-09-2021 19:44:45 CLST
-32°58'51"S -70°58'28"W
G-114
Tilttil, Chacabuco
Chile

Simultáneamente, comenzó un patrullaje de la línea 2x44 [kV] Las Vegas – Rungue ctos. 1 y 2, que permitió establecer el fenómeno físico causante del fenómeno eléctrico origen de la falla, correspondiente a un incendio forestal de bosque nativo que pasó bajo la línea, entre los vanos de las estructuras 111 a 124, en la comunidad de Caleu, Sector Lo Marín, aproximadamente a 16 kilómetros de la subestación Las Vegas, suscitándose la reducción de la rigidez dieléctrica del aire por denso humo y excesivo aumento de temperatura, hecho que se plasma y condice con las oscilografías registradas en ambos circuitos.

Los aisladores fueron contaminados con un aglomerado de partículas pequeñas como el hollín, en la estructura 112 de la línea 2x44 [kV] Las Vegas – Rungue ctos. 1 y 2.
