## Estudio para análisis de falla EAF 290/2021

### "Falla en línea 66 kV Bombeo 2 - Bombeo 3"

Fecha de Emisión: 21-10-2021

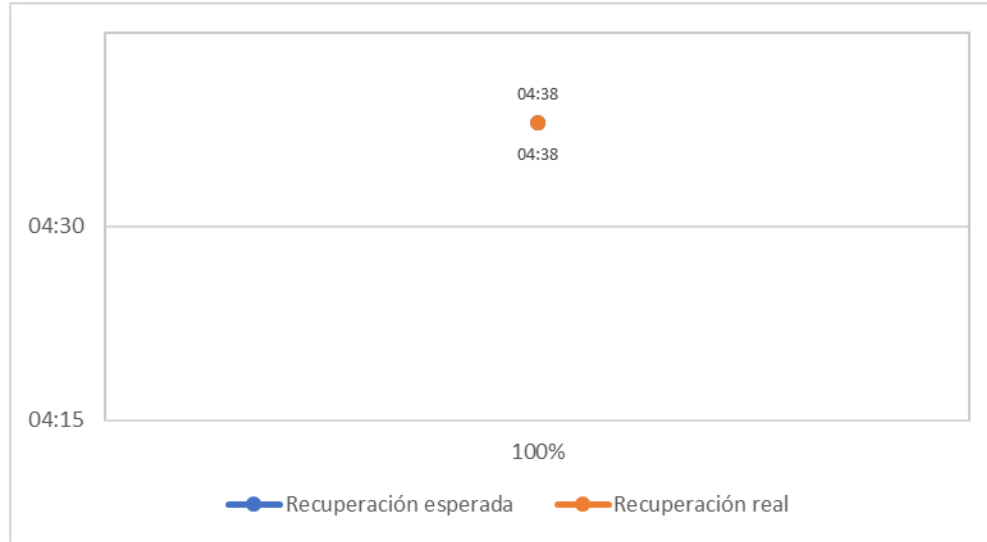
- Curva de recuperación esperada v/s recuperación real.

No se aprecian diferencias entre los horarios de recuperación esperada y recuperación real de los consumos afectados por la falla.

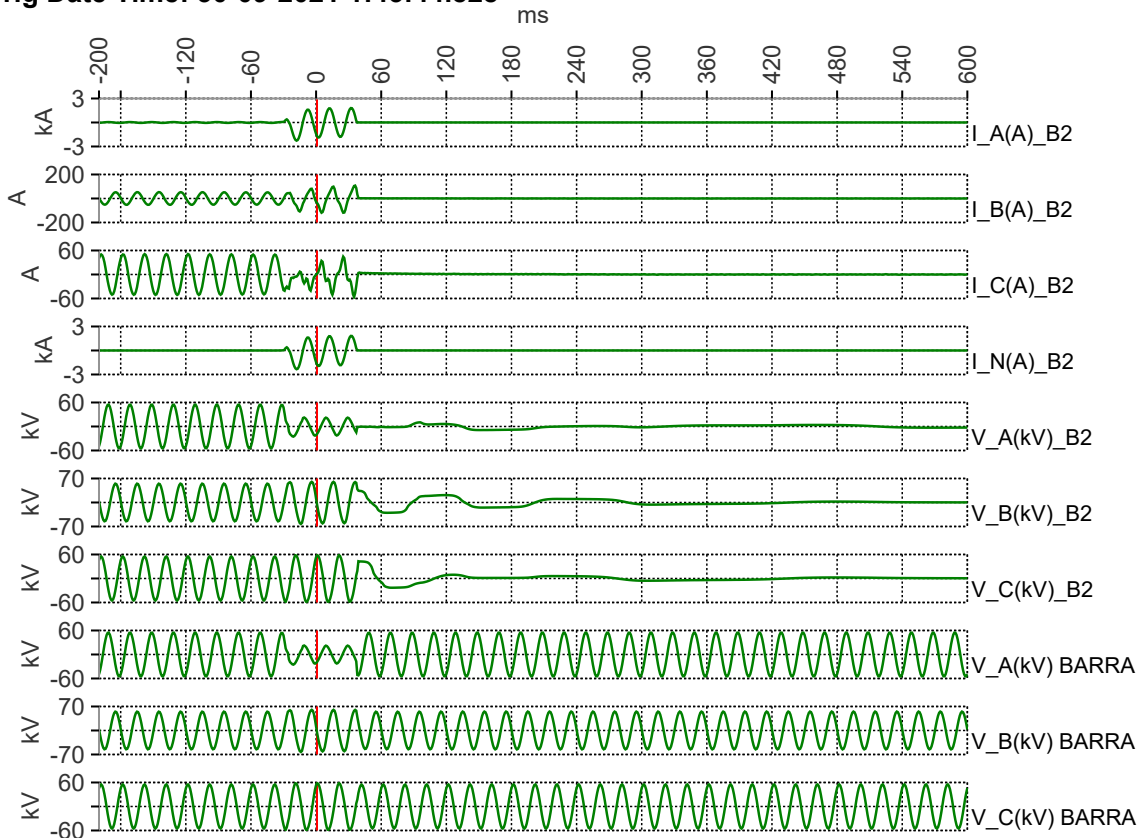
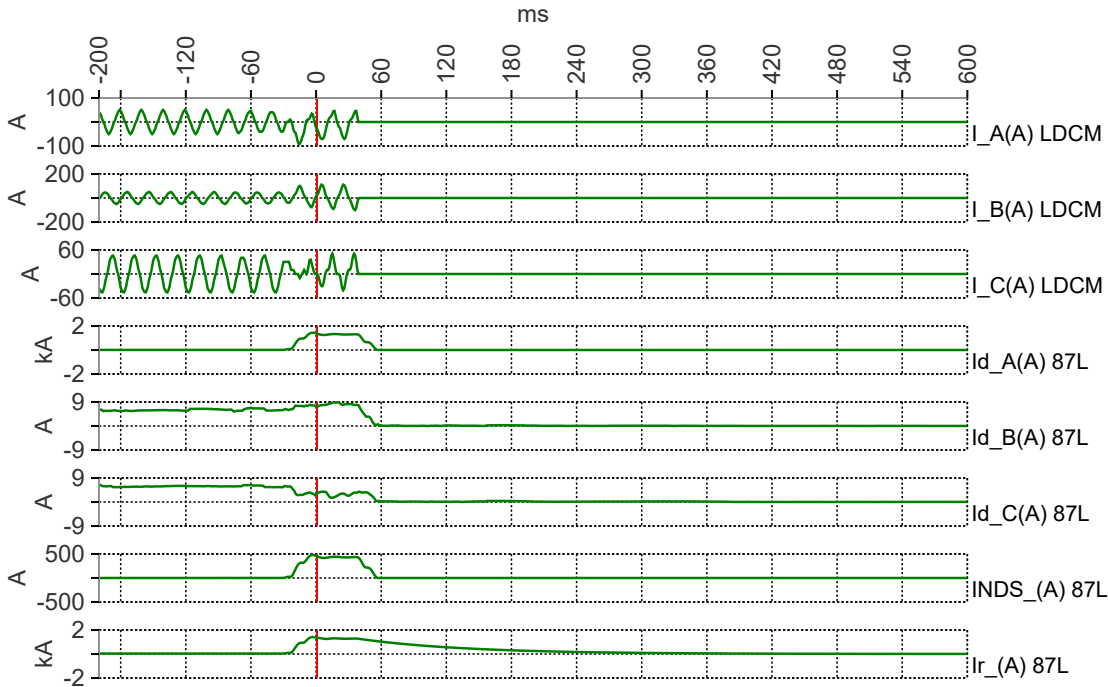
**Trig Date Time: 30-09-2021 1:43:44.828**

En el registro oscilográfico anterior, se observa la aparición de una sobrecorriente por la fase A, acompañada de un descenso en la tensión de la fase respectiva, además de la presencia de una corriente residual, por lo que se concluye la ocurrencia de una falla monofásica en la mencionada fase. Por otra parte, se observa una corriente diferencial por la fase A de aproximadamente 2 kA.

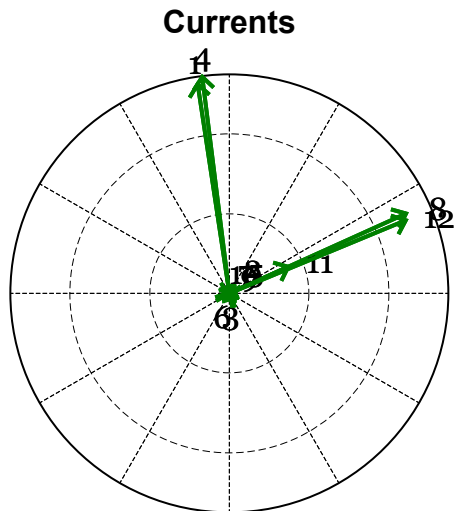
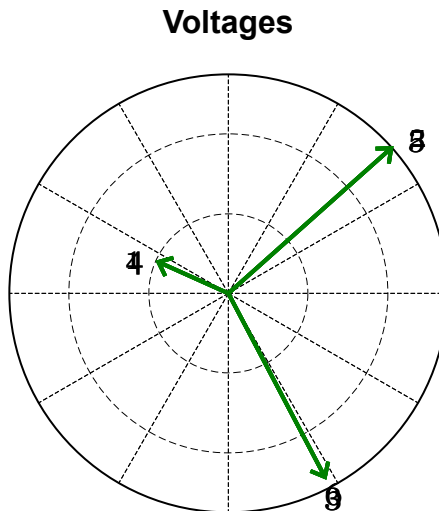
Calculation Time Period : -17 ms to 2 ms

No.	Name	RMS	Angle
1	I_A(A)_B2	1315,447(A)	98,6°
2	I_B(A)_B2	61,919(A)	60,3°
3	I_C(A)_B2	18,006(A)	260,7°
4	I_N(A)_B2	1356,932(A)	97,1°
5	I_A(A) LDCM	47,863(A)	52,9°
6	I_B(A) LDCM	56,828(A)	235,1°
7	I_C(A) LDCM	14,445(A)	64,4°
8	Id_A(A) 87L	1205,664(A)	24,3°
9	Id_B(A) 87L	7,569(A)	58,5°
10	Id_C(A) 87L	3,024(A)	71,1°
11	INDS_(A) 87L	401,487(A)	24,3°
12	Ir_(A) 87L	1187,445(A)	22,5°

No.	Name	RMS	Angle
1	V_A(kV)_B2	15301,601(V)	155,9°
2	V_B(kV)_B2	43573,25(V)	41,7°
3	V_C(kV)_B2	41440,859(V)	297,7°
4	V_A(kV) BARRA	15321,103(V)	155,9°
5	V_B(kV) BARRA	43582,539(V)	41,7°
6	V_C(kV) BARRA	41424,719(V)	297,7°

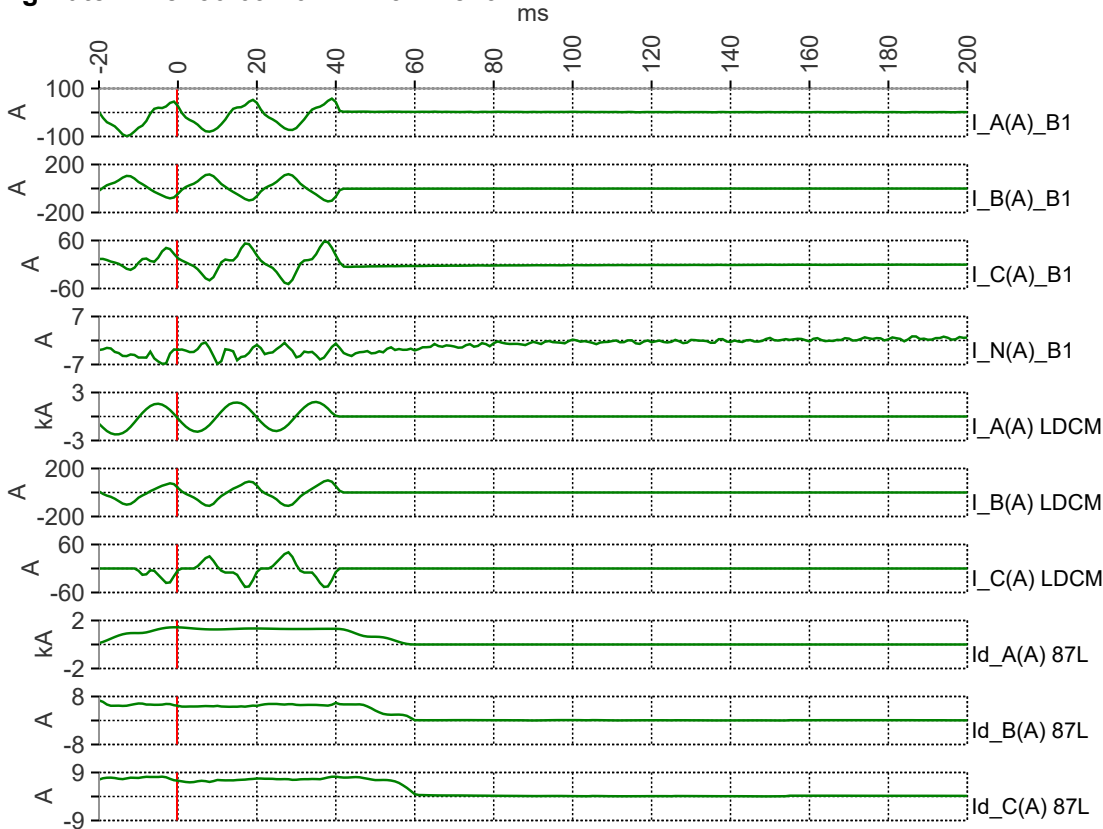
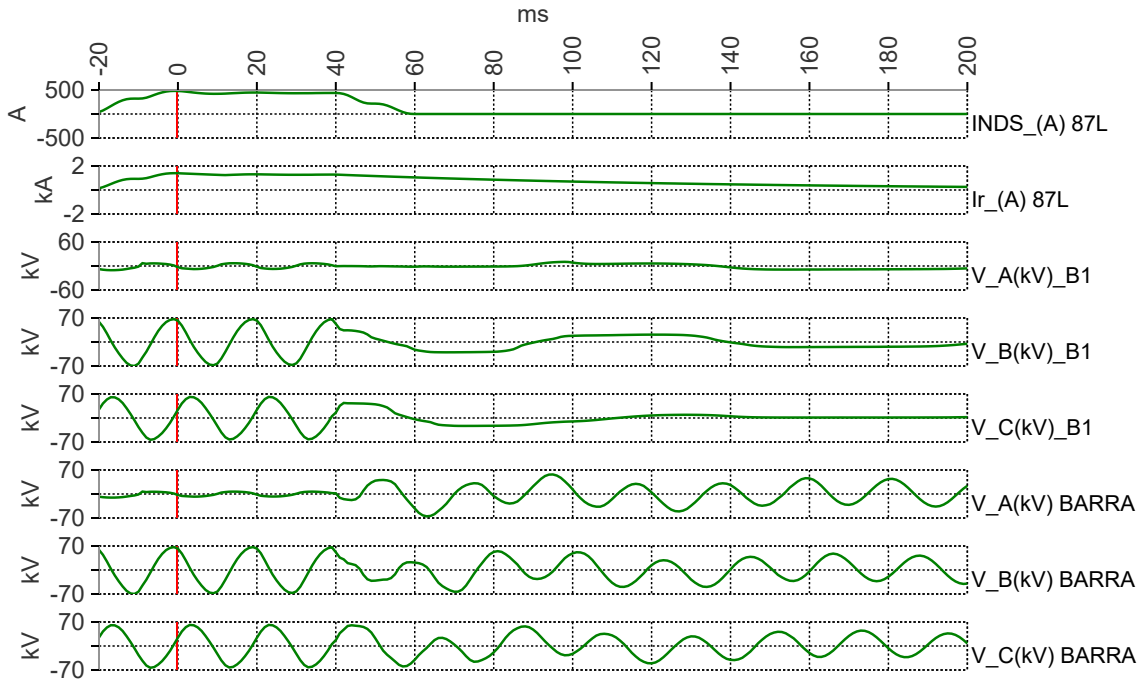
**Trig Date Time: 30-09-2021 1:43:44.826**

En el registro oscilográfico anterior, se observa un descenso en la tensión de la fase A, además de la presencia de una corriente diferencial de aproximadamente 2 kA por la mencionada fase, por lo que se concluye la ocurrencia de una falla monofásica.

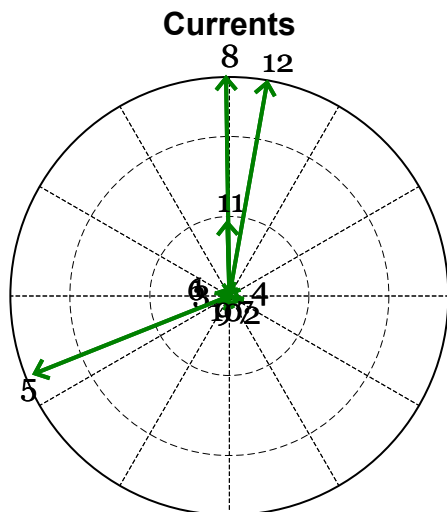
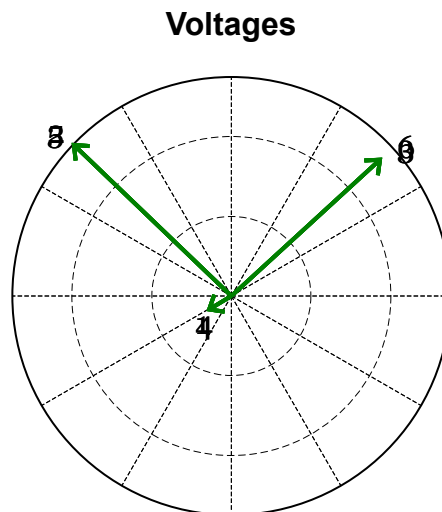
Calculation Time Period : -9 ms to 10 ms

No.	Name	RMS	Angle	No.	Name	RMS	Angle
1	I_A(A)_B1	46,101(A)	151,0°	1	V_A(kV)_B1	5617,629(V)	211,2°

2	I_B(A)_B1	64,475(A)	334,6°	2	V_B(kV)_B1	47331,633(V)	136,2°
3	I_C(A)_B1	23,217(A)	158,6°	3	V_C(kV)_B1	43739,613(V)	42,5°
4	I_N(A)_B1	4,261(A)	29,6°	4	V_A(kV) BARRA	5626,387(V)	211,2°
5	I_A(A) LDCM	1237,369(A)	201,7°	5	V_B(kV) BARRA	47323,586(V)	136,2°
6	I_B(A) LDCM	60,515(A)	157,4°	6	V_C(kV) BARRA	43731,059(V)	42,5°
7	I_C(A) LDCM	18,143(A)	345,8°				
8	Id_A(A) 87L	1289,923(A)	90,9°				
9	Id_B(A) 87L	5,019(A)	206,1°				
10	Id_C(A) 87L	6,367(A)	211,8°				
11	INDS_(A) 87L	432,794(A)	91,6°				
12	Ir_(A) 87L	1280,857(A)	80,0°
