Estudio para análisis de falla EAF 293/2021

"Falla en línea 66 kV Picarte - Corral"

Fecha de Emisión: 25-10-2021

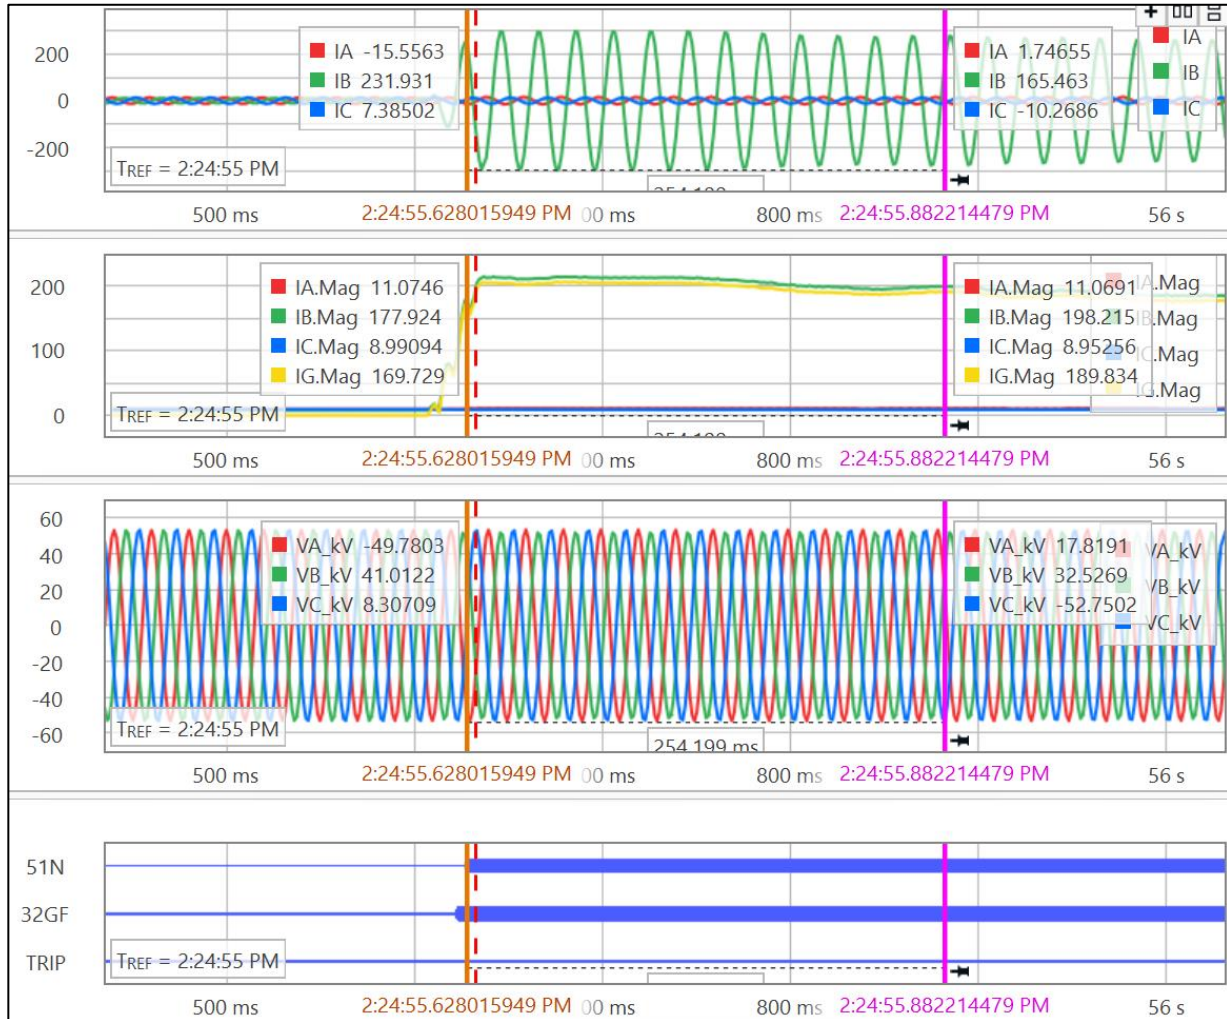
Oscilografía N°5 – relé 67/67N-B4:

- ✓ Luego, a las 15:46:09.319 UTC-0, se realiza cierre de interruptor de paño 52B4, aproximadamente 8 segundos después relé detecta cortocircuito monofásico fase B, operando en su elemento sobrecorriente residual de tiempo inverso 51GT, enviando orden de desenganche efectivo sobre interruptor de paño 52B4. El reencendido de la falla no cumplió las condiciones de arranque del elemento cierre contra falla SOTF, específicamente, el reencendido ocurre 8 segundos después, tiempo superior al ajuste drop out de la función SOTF.

- ✓ Relé opera en evento 1 en 777 milisegundos, tiempo que se considera correcto, debido al carácter evolutivo de la falla.
- ✓ Relé opera en evento 2 en 706 milisegundos, tiempo que se considera correcto, debido al carácter evolutivo de la falla.

- ✓ Relé opera en evento 3 en 691 milisegundos, tiempo que se considera correcto, debido al carácter evolutivo de la falla.
- ✓ Elemento sobrecorriente residual 51GT opera correctamente.

- ✓ Elemento reconexión opera correctamente.
- ✓ Elemento cierre contra falla SOTFT se comporta correctamente.
- ✓ Relé distancia 21/21N SEL-311C de paño B4 de S/E Picarte opera correctamente.

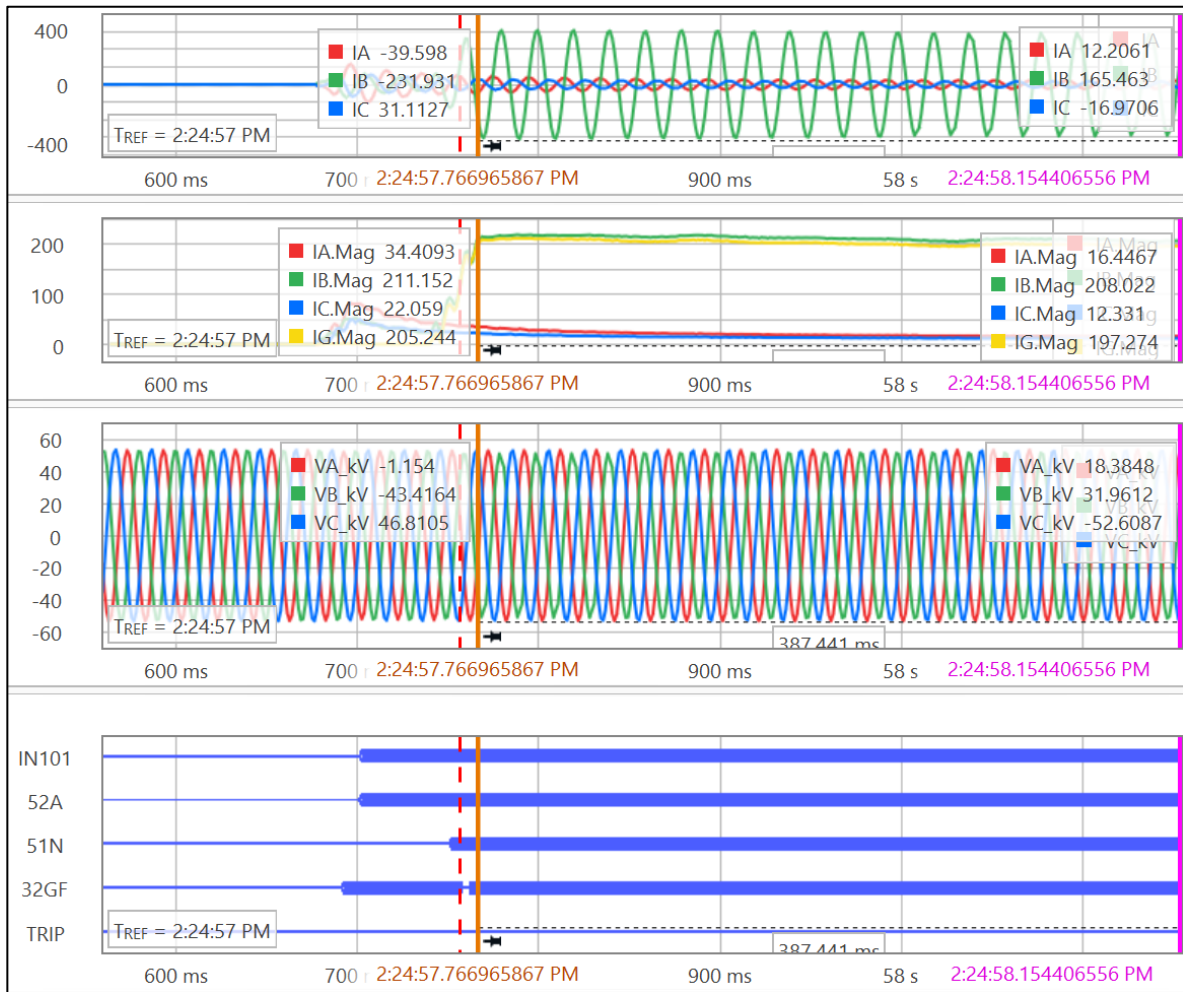
Oscilografía N°7 relé 67/67N-B4:

- ✓ Luego, a las 15:46:09.323 UTC-0, se realiza cierre de interruptor de paño 52B4, aproximadamente 8 segundos después, relé detecta un cortocircuito monofásico fase B, operando en su elemento sobrecorriente residual de tiempo inverso 51NT, enviando orden de desenganche efectivo sobre interruptor de paño 52B4. El rencendido de la falla no cumplió las

condiciones de arranque del elemento cierre contra falla SOTF, específicamente, el reencendido ocurre 8 segundos después, tiempo superior al ajuste drop out de la función SOTF.
