Estudio para análisis de falla EAF 297/2021

"Falla en línea 66 kV San Javier - Constitución"

Fecha de Emisión: 27-10-2021

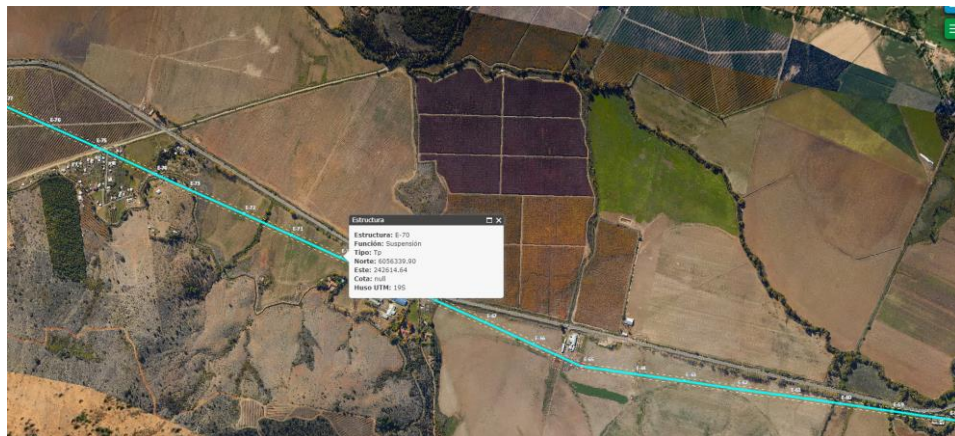
Figura A. 1: Registro fotográfico con fecha, hora y coordenadas UTM del punto de falla.

Descarga eléctrica a tierra (fase A) ocurrida en la línea 66 kV San Javier - Constitución, provocada por el acortamiento de distancia por excremento de ave en la cadena de aisladores de la estructura N°70 de dicha línea de transmisión, ubicada a 14 km de S/E San Javier aproximadamente.

- a. Eventos (actuaciones automáticas o manuales) ocurridos durante la evolución de la falla.
 - i. A las 07:05 horas del 05 de octubre de 2021, se produjo la desconexión de la línea 66 kV San Javier - Constitución, propiedad de Transelec, por operación de sus sistemas de protecciones, evento producto de un cortocircuito monofásico a tierra en la fase A , debido al acortamiento de distancia por excremento de ave en la cadena de aisladores en la estructura N°70 de la línea, ubicada a 14 km de la S/E San Javier.

No hubo comportamiento erróneo de las instalaciones, no obstante, como medida de corto plazo, se realizó el reemplazo de la cadena de aisladores, y el protector de la cadena de aisladores (gorro chino) de la fase fallada.

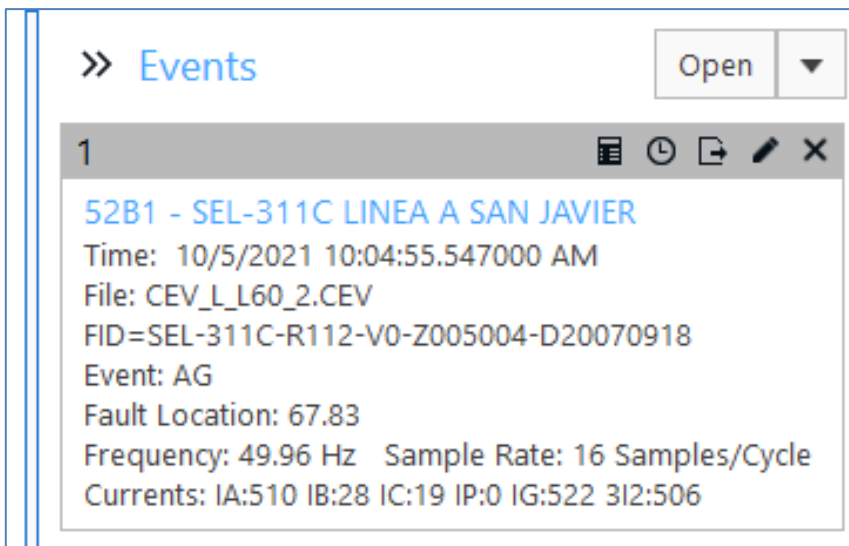
Figura N°3. Reporte del Evento 52B1 SE Constitución

En la figura se muestra el resumen del evento registrado por el relé de protección SEL 311c del paño B1 de SE Constitución.

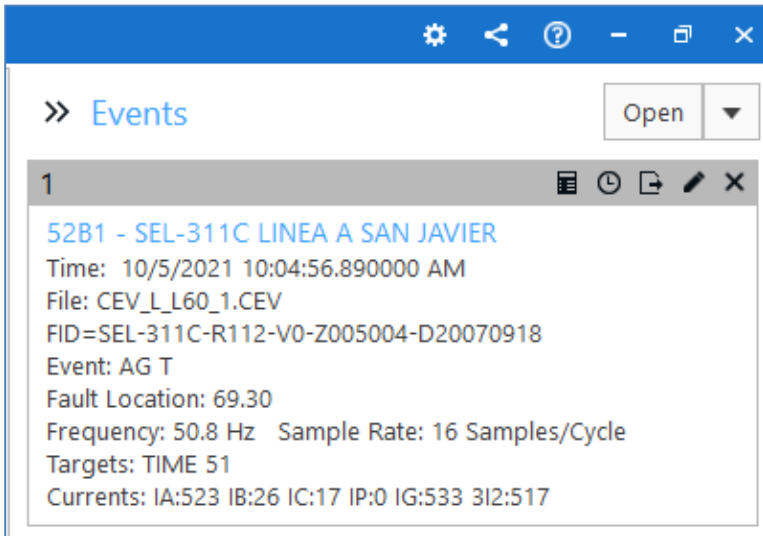
Figura N°5. Reporte del Evento 52B1 SE Constitución

En la figura se muestra el resumen del evento registrado por el relé de protección SEL 311C del paño B1 de SE Constitución.

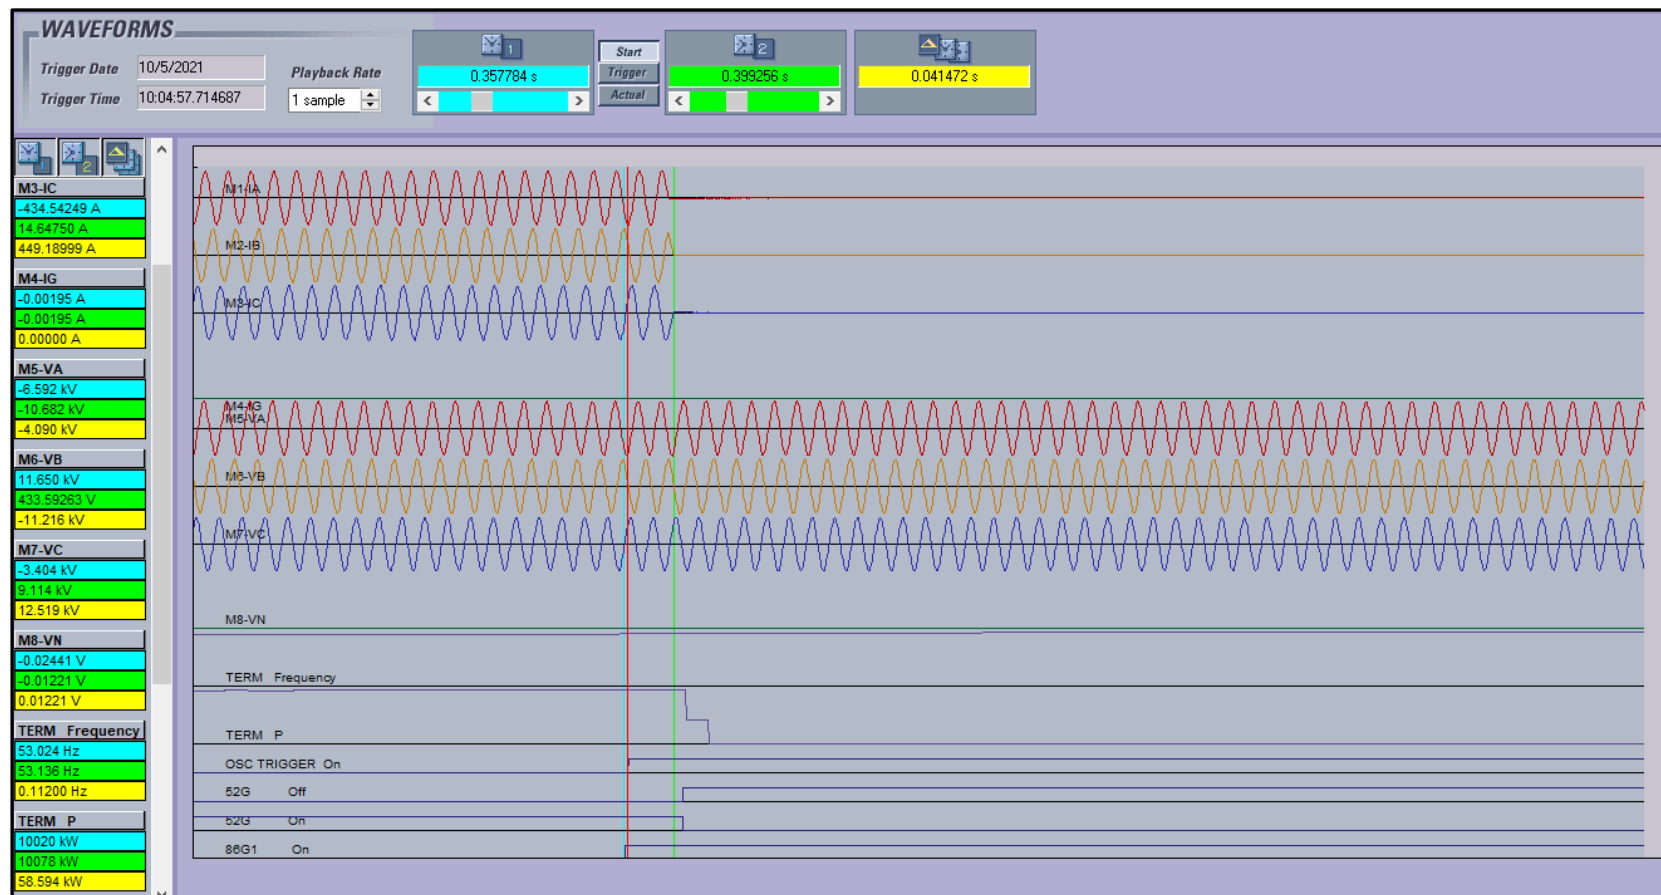
Figura 8.3: Oscilografía de protección G60, paño 52(1-10) TG1 central autoprodutora Viñales.

La oscilografía de la figura 8.3 muestra una frecuencia de 53,024 Hz, la cual provoca la operación de la protección.
