Estudio para análisis de falla EAF 304/2021

“Desconexión forzada de transformadores T2A y T2B 66/13.8 kV de S/E Quinta”

Fecha de Emisión: 03-11-2021

OPERACIÓN DESCONECTOR FUSIBLE 89BT2F S/E QUINTA

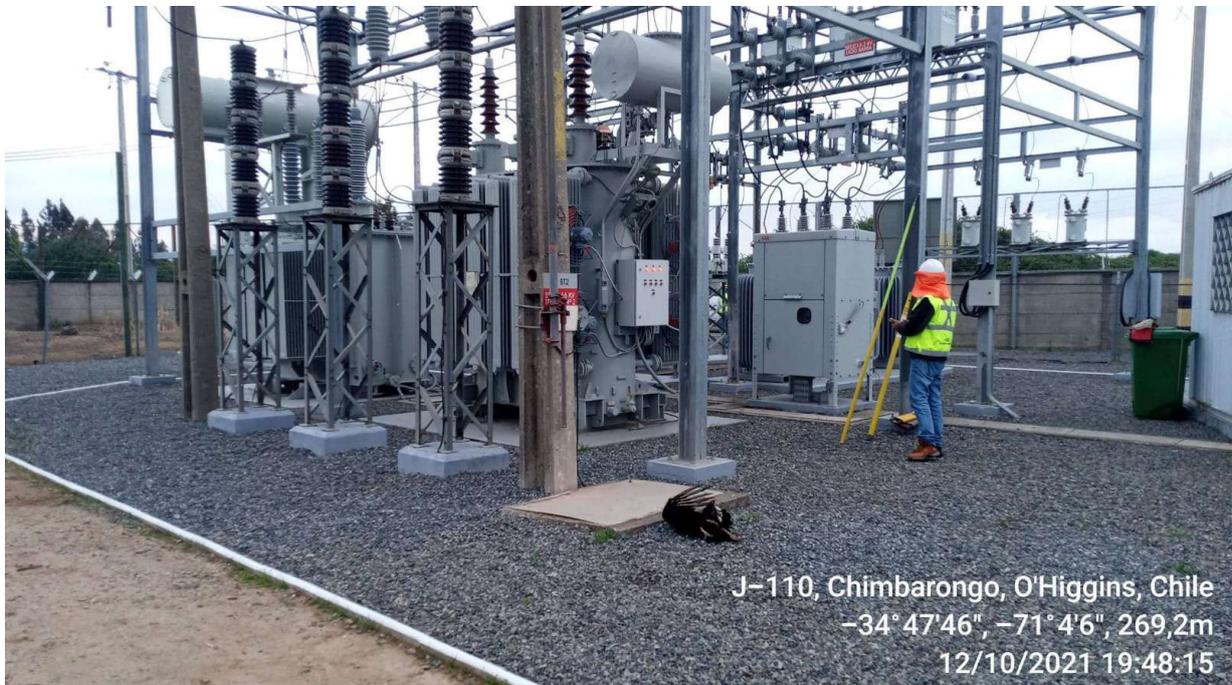
CEC Ltda. indica que la causa de la falla fue el contacto de un ave (jote) con la barra de 66 kV de S/E Quinta.

Ave, especie "Jote", encontrado muerto bajo desconectores fusibles 89BT2F operados

Como medida adicional, y con el fin de evitar la ocurrencia de este tipo de falla, se evaluará la instalación de dispositivos ahuyentadores de aves.
