## Estudio para análisis de falla EAF 338/2021

### "Falla en línea 110 kV PFV Javiera - Taltal"

Fecha de Emisión: 29-11-2021

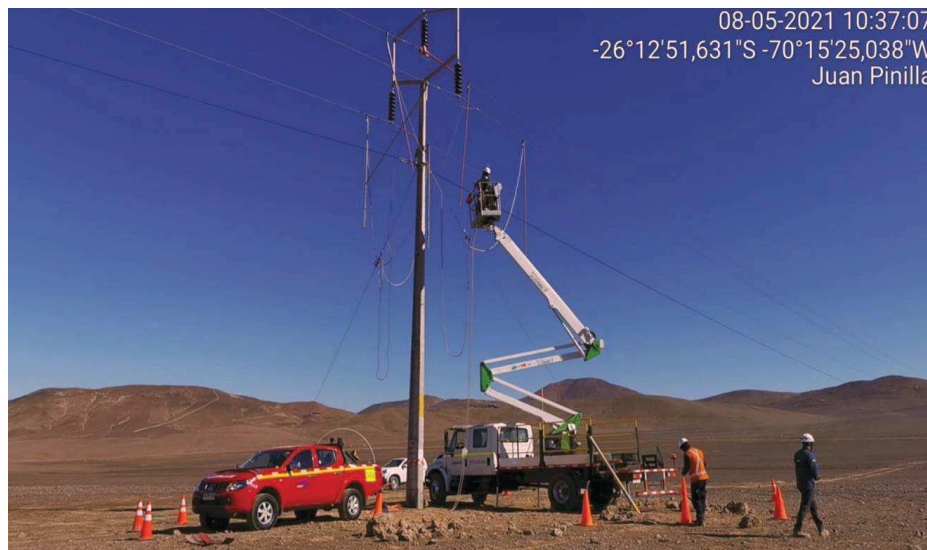
Figura N° 1 Plano general de trabajos en estructura N° 135

El día Sábado 08 de Mayo de 2021, mediante solicitud de desconexión por curso forzoso N° 2021040960 se realizó desconexión de la línea 110 kV Javiera – Taltal, ocasión en la cual se desarrollaron, entre otros, los trabajos de retiro bretel fase central y la instalación de fundas protectoras aisladas en la línea central portante de la estructura N° 135. Quedó pendiente la instalación de reflectantes disuasores de aves, elementos adquiridos, pero aún no entregados por proveedor. También se intentó desarrollar trabajos en estructura N° 128, pero desperfectos en camión cesta utilizado impidió ejecutar, en esta ocasión, la actividad.
