## Estudio para análisis de falla EAF 369/2021

### "Desconexión de transformador N°3 110/12 kV de S/E Recoleta"

Fecha de Emisión: 30-12-2021

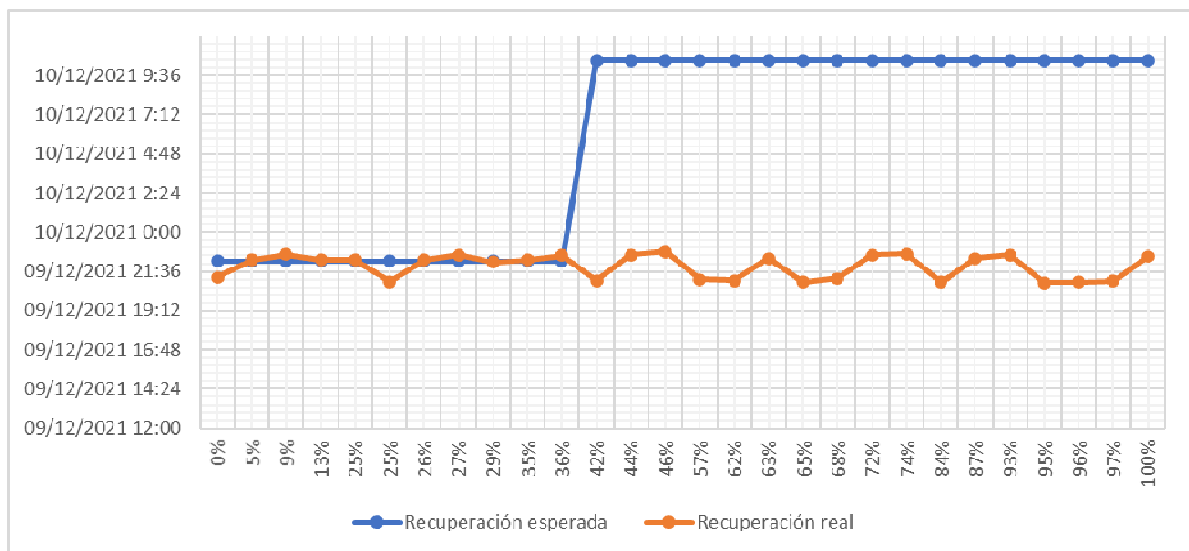
- Curva de recuperación esperada v/s recuperación real.

Se aprecia que gran parte de los consumos se recuperó en un tiempo menor e igual al esperado.

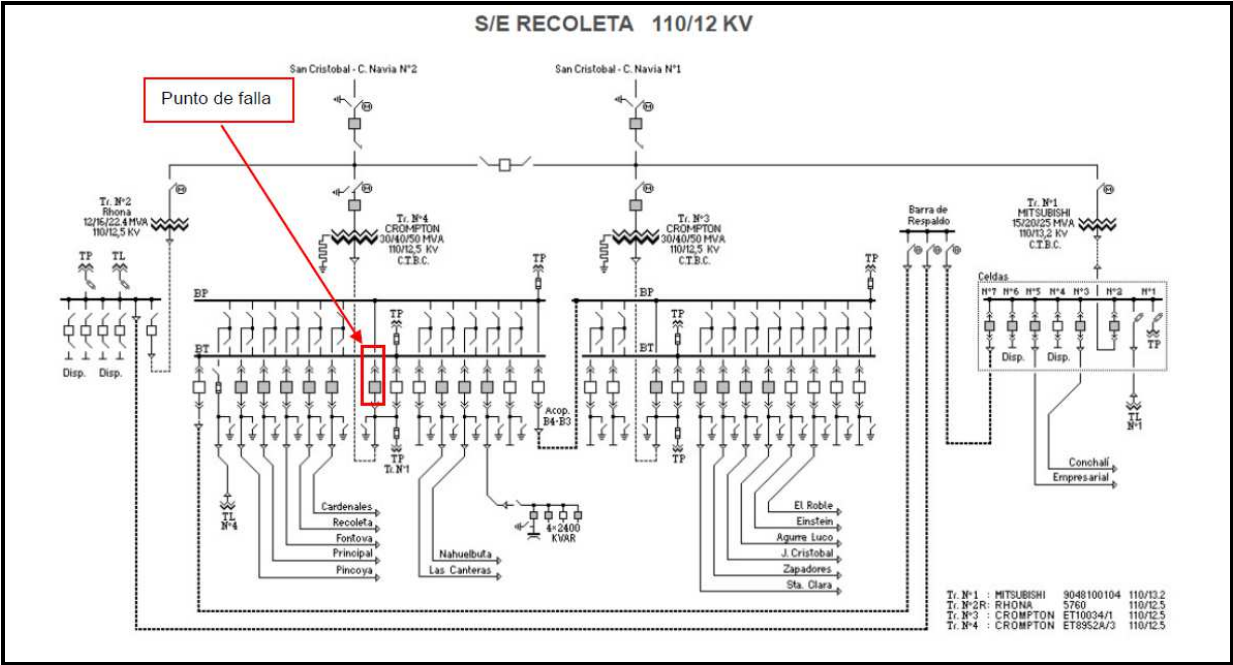
**Diagrama simplificado de las instalaciones previo a la falla**

*"A las 20:52 horas del pasado jueves 9 de diciembre de 2021, se produce la desconexión automática del transformador 110/12 kV N°3, en subestación Recoleta, debido a la actuación de la protección de respaldo por sobrecorriente de fase, producto de una falla por pérdida de aislación en la tulipa de contacto de la fase azul del interruptor de la barra principal N°4."*

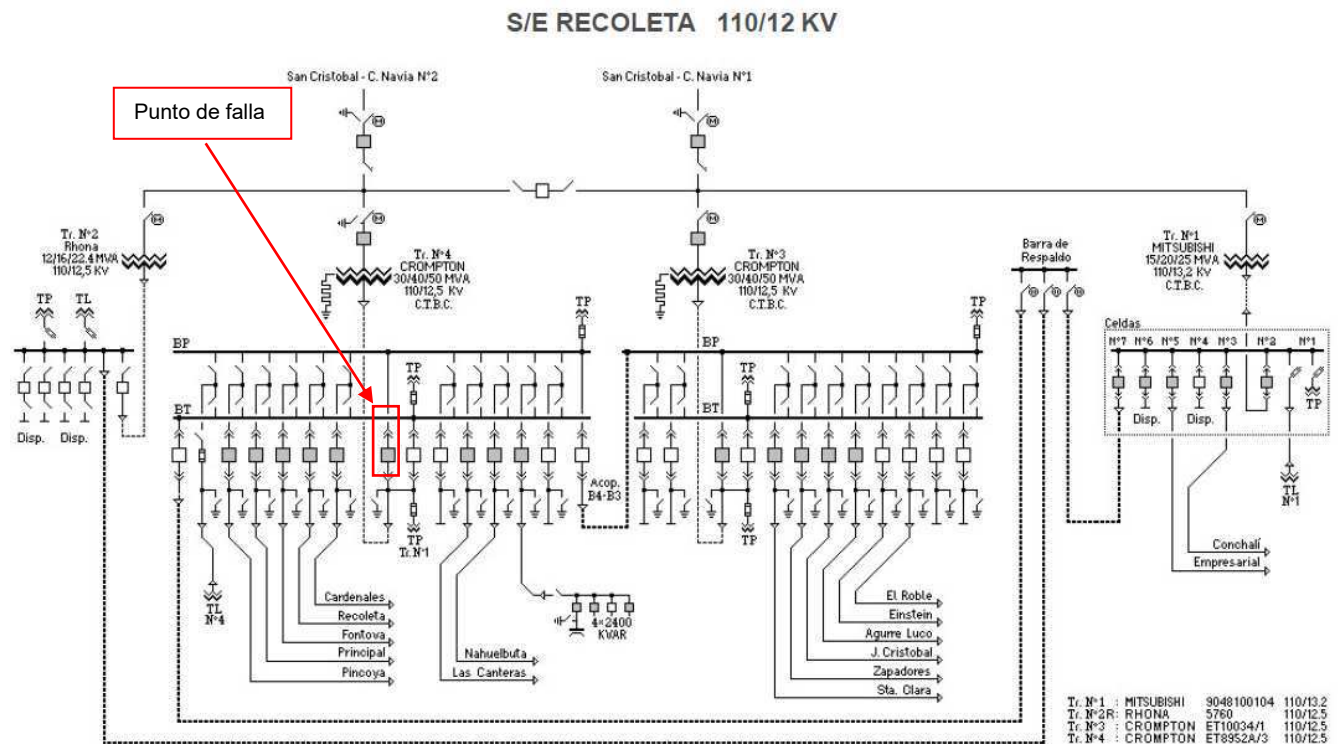
### 4.2 Diagrama simplificado

Transformador 110/12 kV N°3 de subestación Recoleta se encontraba abasteciendo la carga de las barras 12 kV N°3 y N°4. Alimentador El Roble abastecido 100% por red de distribución.
