Estudio para análisis de falla EAF 001/2022

"Falla en línea 66 kV Picarte - Corral"

Fecha de Emisión: 21-01-2022

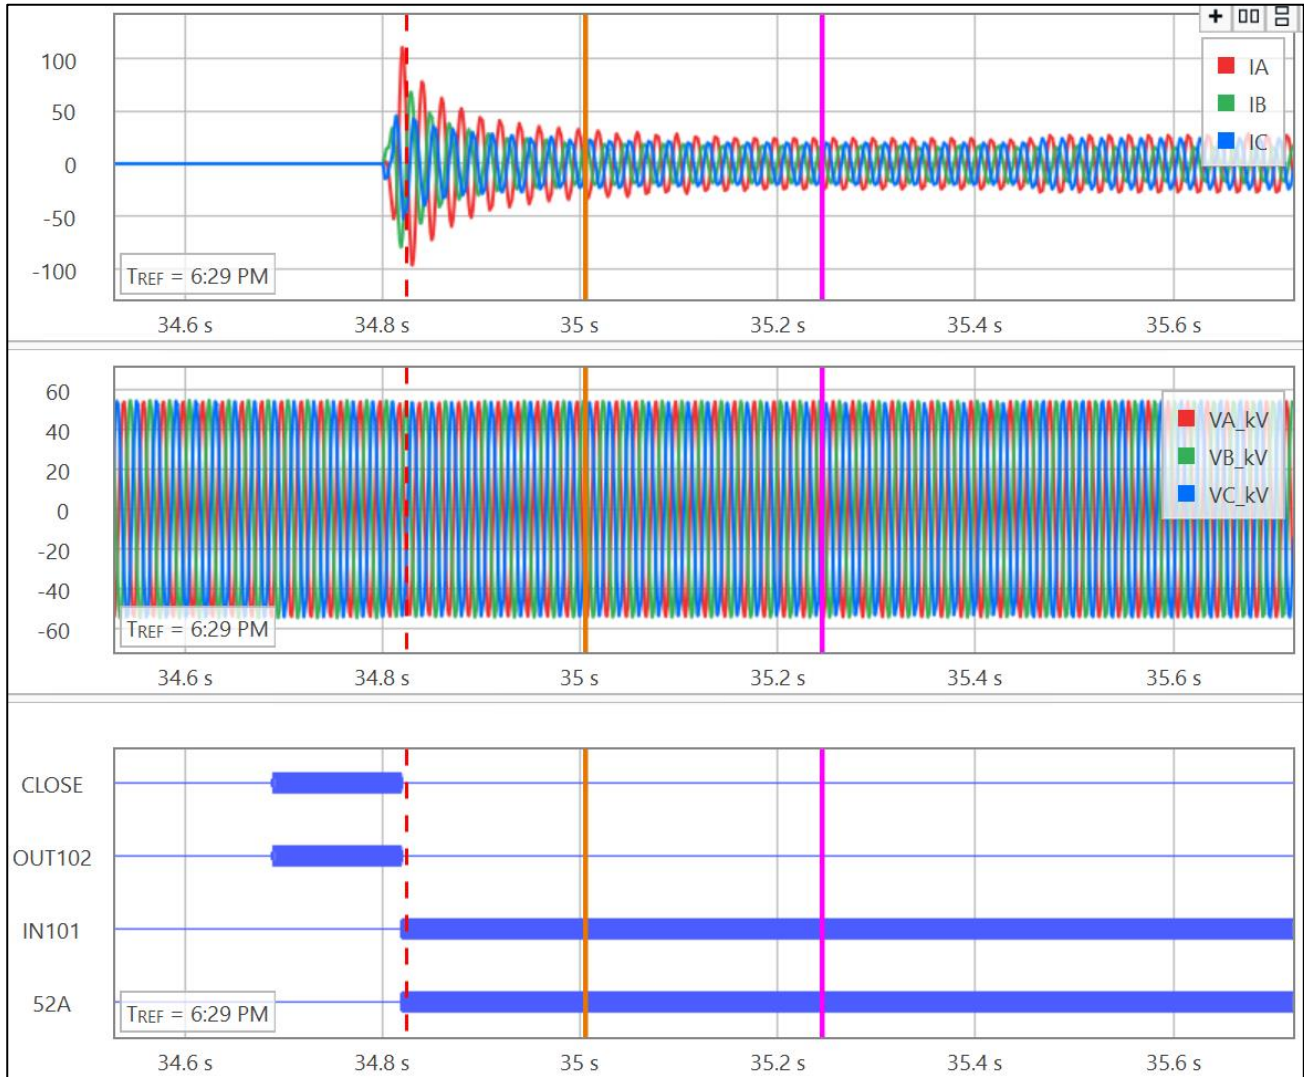
Oscilografía N°2 relé 21/21N-B4:

- ✓ Luego, a partir de las 18:29:38.993 horas UTC-0, relé detecta el reencendido de la falla, caracterizada por un cortocircuito monofásico fase A, del 890 [A], relé incursiona en elementos de distancia residual zona 4, zona 3 y zona 2, junto con pick up de sobrecorriente residual de tiempo inverso, sin embargo, ninguno de estos elementos cumplió el tiempo de de operación, por lo cual no hubo disparo de elementos de protección. La corriente de falla baja su magnitud, manteniéndose en el orden de los 60 [A] residuales.

- ✓ Luego a las 18:29:39.954, la corriente de falla vuelve a aumentar su valor, relé incursiona en elemento distancia residual zona 4 y zona 3, 20 milisegundos después, el evento evoluciona a bifásico involucrando las fases A y C, relé incursiona en elemento distancia de fase zona 4. El cortocircuito bifásico aumentando su valor alcanzando los 1400 [A]. Relé incursiona y dispara en elemento distancia zona 1 de fases, enviando orden de desenganche sobre interruptor de paño 52B4 y a su vez se produce el bloqueo de la función reconexión. Interruptor 52B4 abre en 60 milisegundos.
