Estudio para análisis de falla EAF 379/2021

"Falla en línea 66 kV Los Peumos - Curacautín"

Fecha de Emisión: 13-01-2022

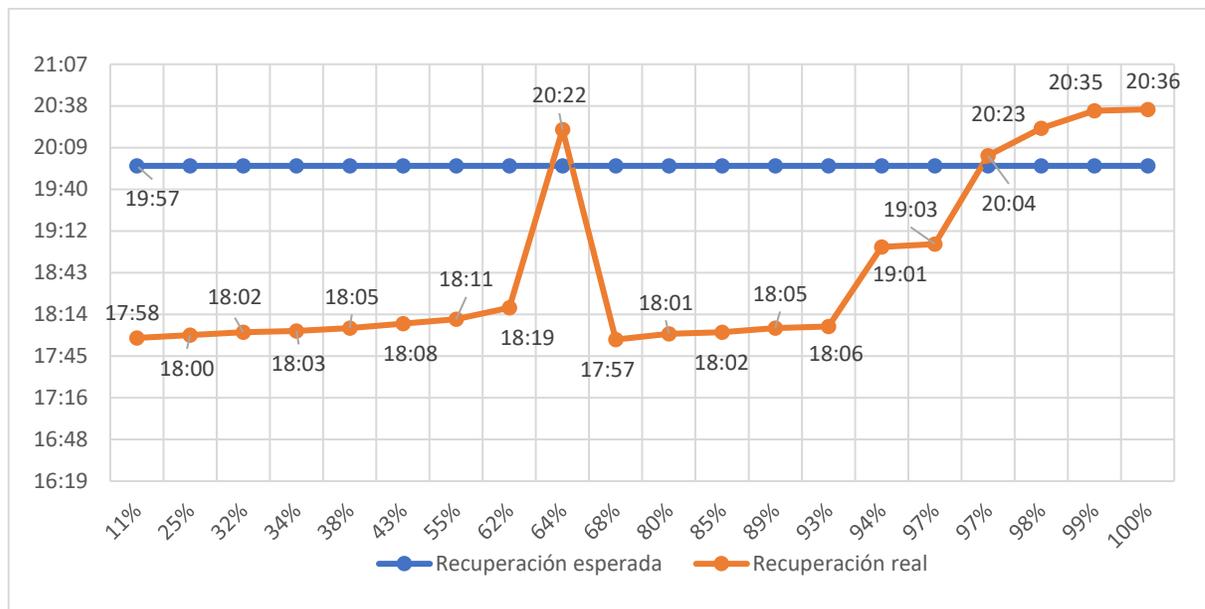
- Curva de recuperación esperada v/s recuperación real.

Se observan diferencias entre el horario de recuperación real respecto del horario de disponibilidad de la barra primaria respectiva para recuperar el consumo, las cuales responden a que la recuperación fue realizada a través de traspasos de carga entre redes de media tensión de la zona, aunado al aporte de generación local.
