## Estudio para análisis de falla EAF 033/2022

### “Falla en línea 66 kV Victoria - Traiguén”

Fecha de Emisión: 22-02-2022

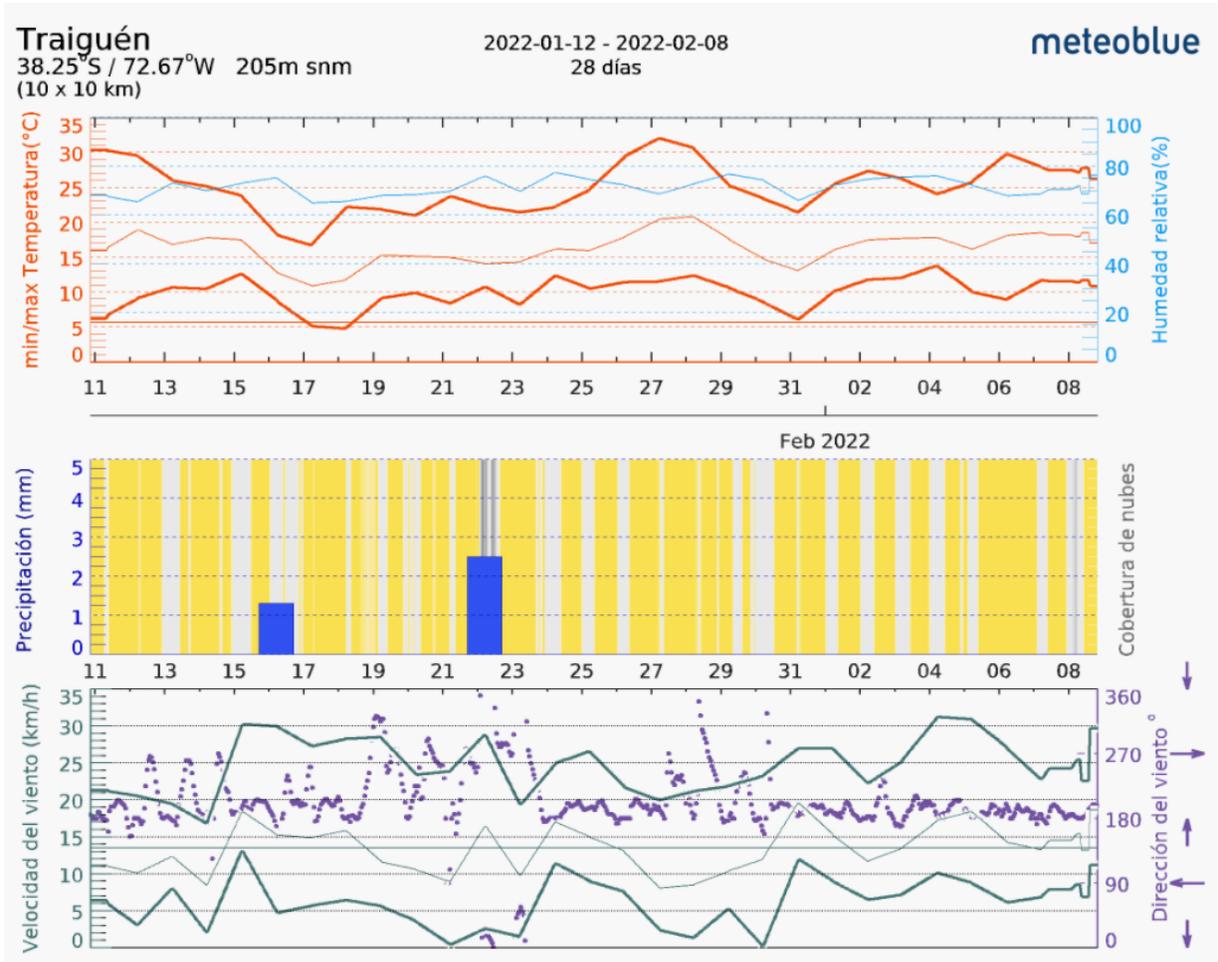
**Figura N°1.** Datos de velocidad del viento en sector de Traiguén del día 01-02-2022

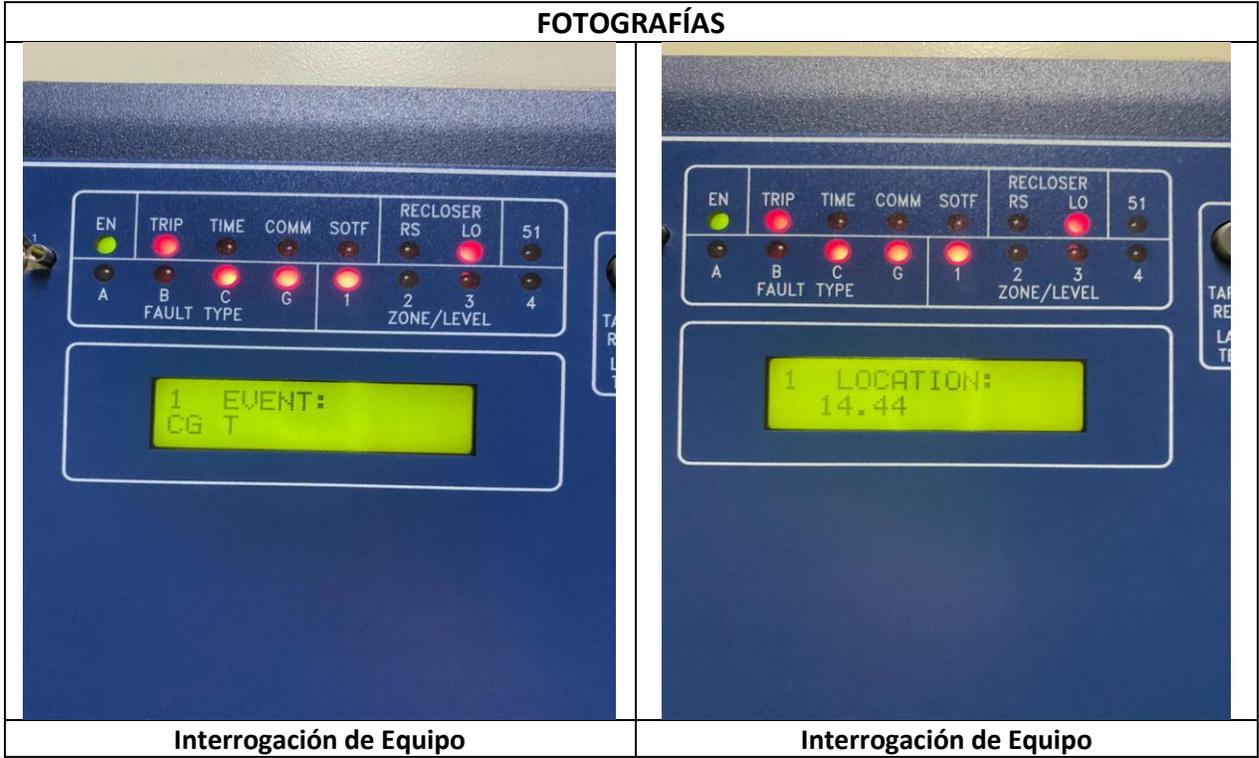
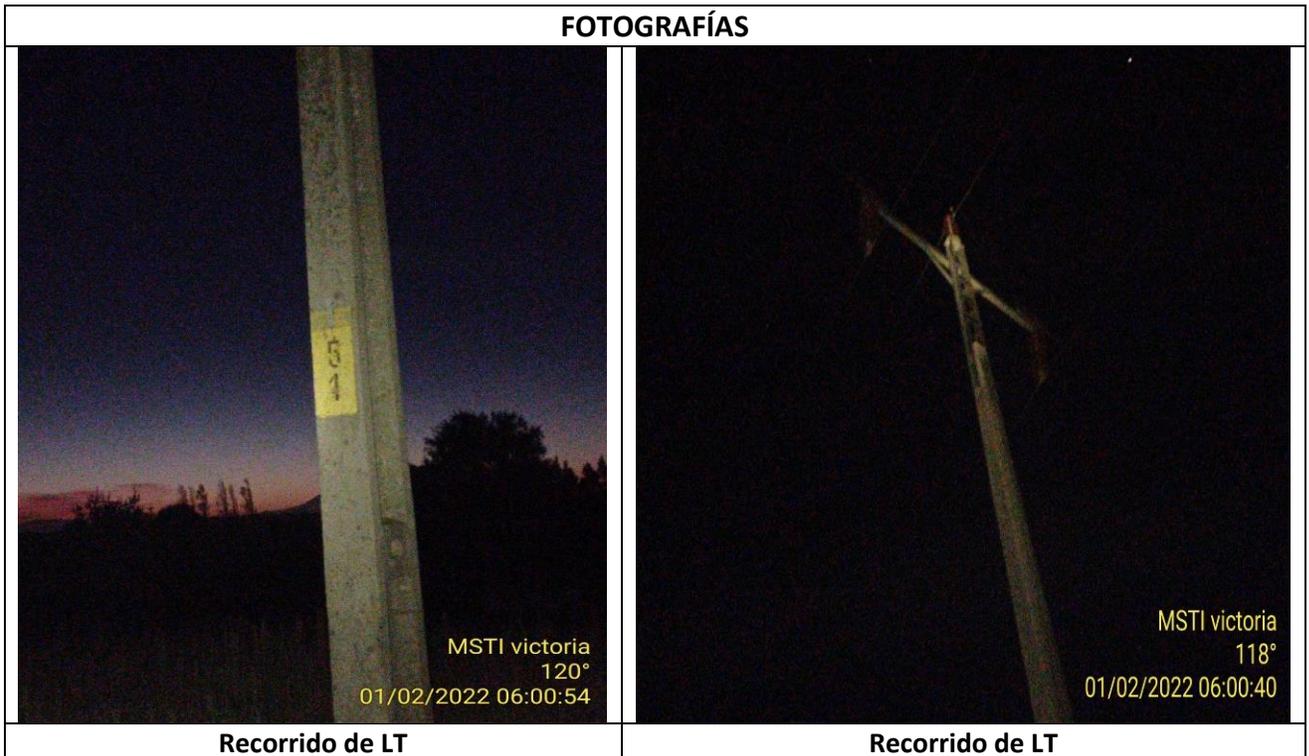
**REGISTRO FOTOGRÁFICO.**

- Luego, por la madrugada, se proceden a realizar maniobras operacionales para la desconexión de la LT Victoria – Traiguén, tanto en S/E Traiguén como en Tap OFF Victoria.
- Realizadas las maniobras, se procede a verificar ausencia de tensión y a instalar tierras provisionales aguas arriba y aguas abajo de la estructura N°62 para la configuración de la zona de trabajo.
- Se procede a reemplazar el tramo de conductor de Cu N°2 AWG dañado.
- Se procede a reemplazar el Linepost dañado por descarga a tierra.
- Finalizados los trabajos, se realizan maniobras de normalización.
- Se confirma por parte de supervisor de CGE línea energizada con éxito.
- Personal de MSTI retorna a su base sin novedad.
