## Estudio para análisis de falla EAF 409/2022

“Desconexión forzada del transformador 66/23 kV N°1 de S/E Constitución”

Fecha de Emisión: 28-11-2022

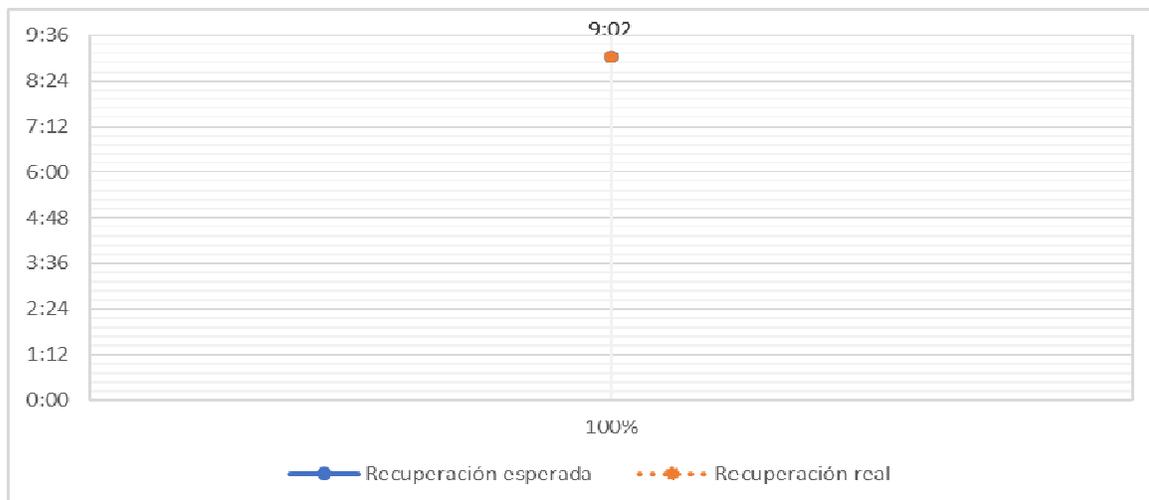
- Curva de recuperación esperada v/s recuperación real.

No se aprecian diferencias entre los horarios de recuperación esperada y recuperación real de los consumos afectados por la falla.
