## Estudio para análisis de falla EAF 410/2022

### “Desconexión forzada de la barra N°3 de 13.8 kV de S/E Itahue”

Fecha de Emisión: 28-11-2022

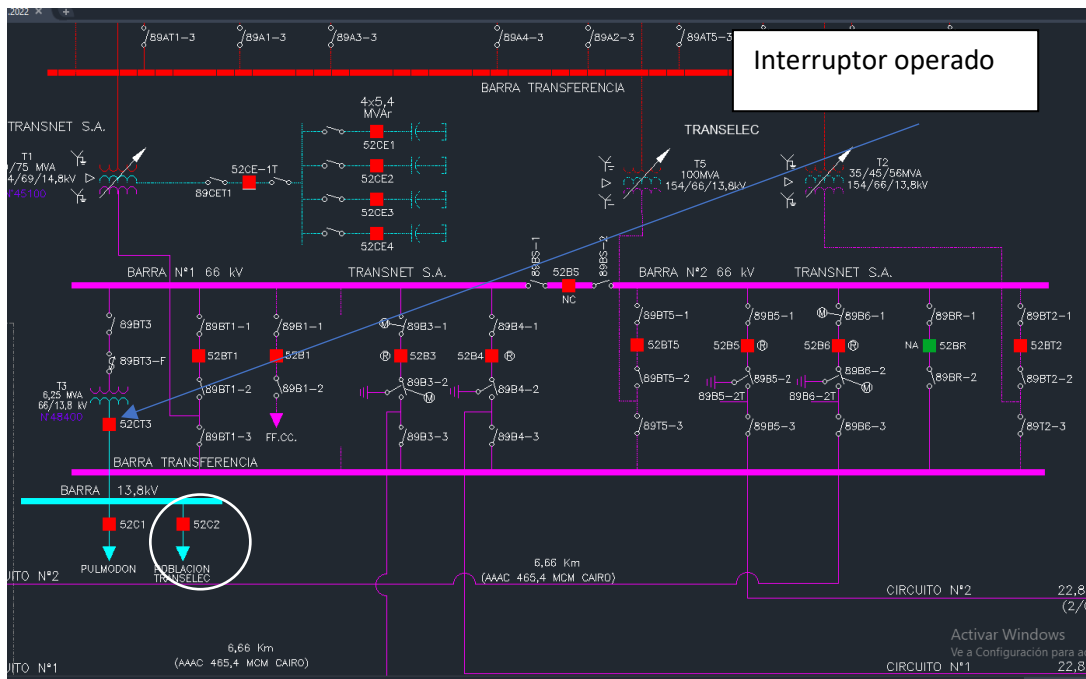
**3. DIAGRAMAS SIMPLIFICADO.**

Operación en respaldo a interruptor 52C2 por falla en instalaciones de terceros, correspondiente a alimentador Población de SE Itahue de propiedad de Transelec.
