## Estudio para análisis de falla EAF 426/2022

### “Pérdida de suministro de la barra N°2 66 kV de S/E Los Ángeles”

Fecha de Emisión: 12-12-2022

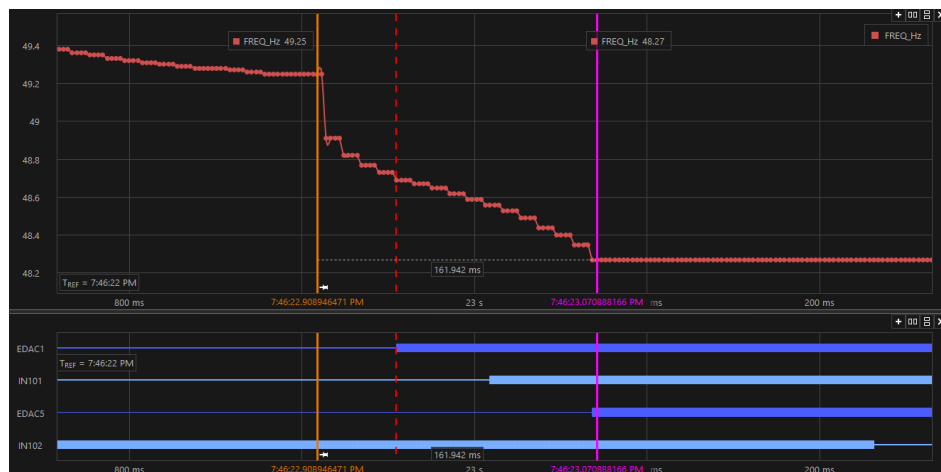
#### Evento N° 1.- Protección SEL 451 EDAC, S/E El Avellano.

**Evento N° 1.** Oscilografía variables analógicas y digitales, SEL 451 de S/E El Avellano.

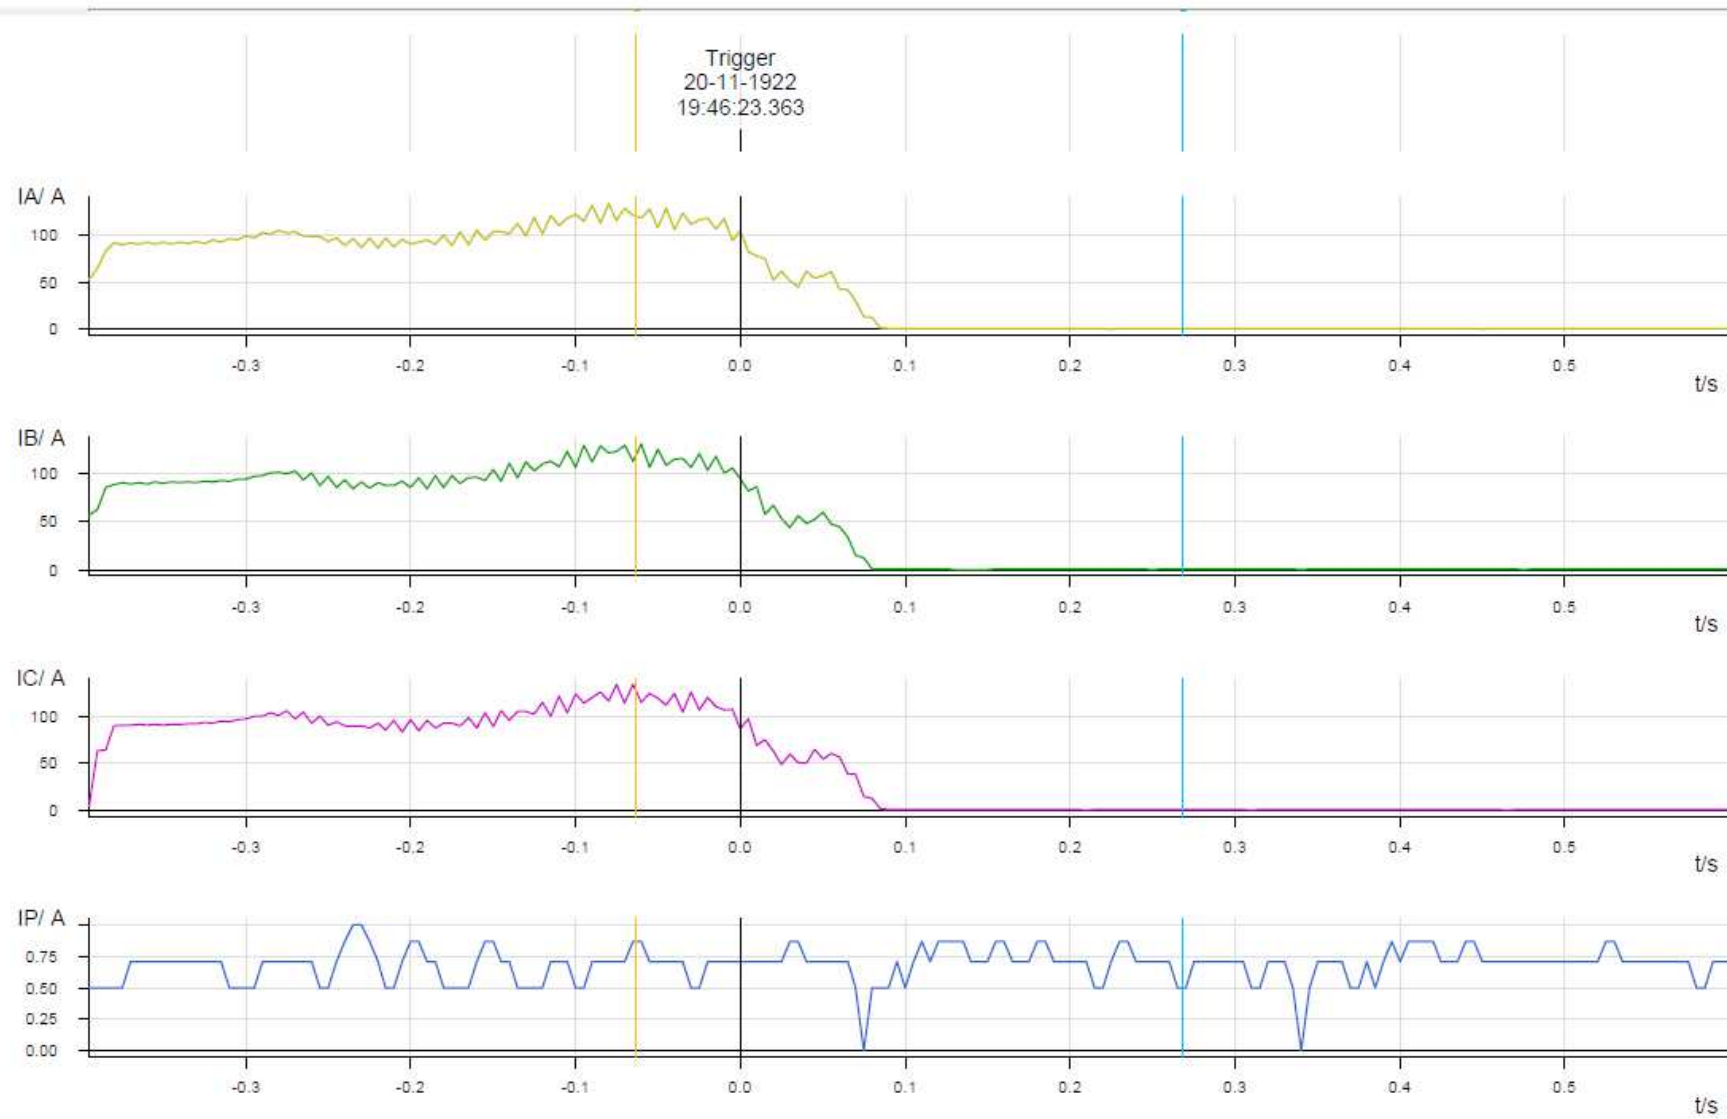
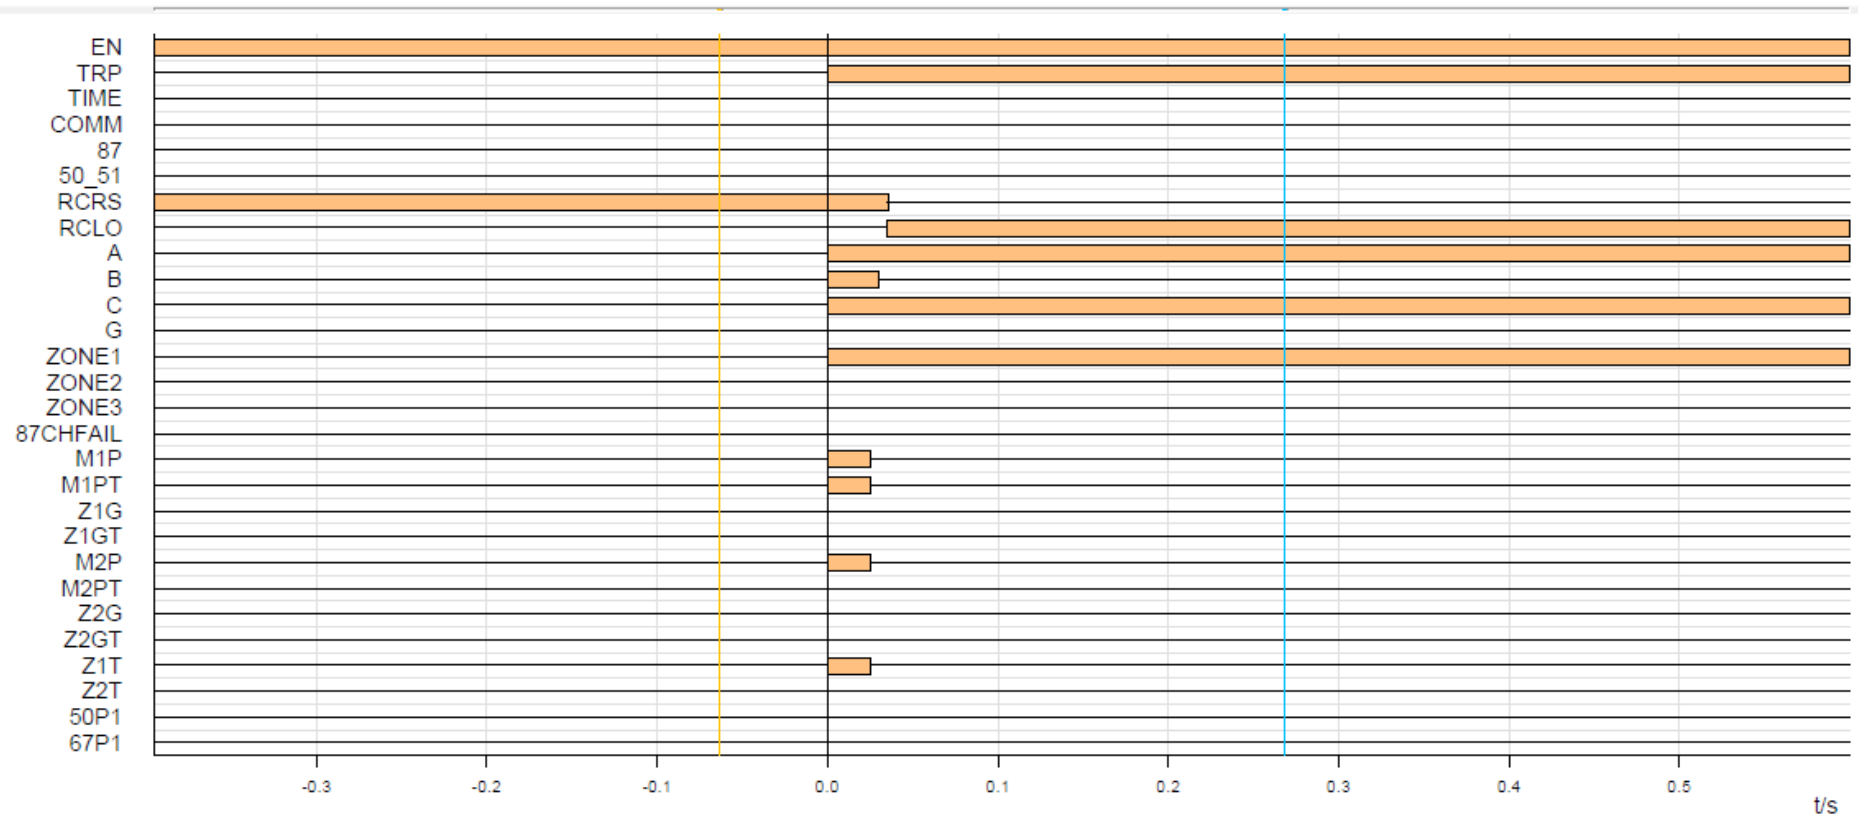
**OSCILOGRAFÍAS PAÑO 52B1 LOS BUENOS AIRES (ACTUACIÓN  
PROTECCIÓN DE DISTANCIA – SISTEMA 2 RELÉ SEL311L)**

En S/E Los Buenos Aires, el paño B1, asociado a la línea 66 kV Los Buenos Aires – Los Ángeles, cuenta con un relé SEL 311C como sistema de protección principal y un relé SEL 311L como sistema de protección secundario, los cuales tienen implementados, entre otros elementos, funciones de distancia de fase y residual tipo Mho (21/21N), distancia residual tipo cuadrilateral (21N), sobrecorriente direccional residual (67N), sobrecorriente direccional de fase (67), sobrecorriente de emergencia (50E/51NE), función de reconexión automática (79), función cierre contra falla (SOTF) y función contra falla de interruptor (50BF).

La empresa Enel Green Power Chile S.A. no envía los registros oscilográficos del relé SEL 311L correspondiente al sistema 2 de protecciones asociado al paño B1 de S/E Los Buenos Aires, en el Informe de falla de 5 días indica que este relé no operó.

- Se concluye una incorrecta operación del sistema N°1 de protección asociado al paño B1 de S/E Los Buenos Aires, debido a que no existía falla en la barra N°2 de 66 kV de S/E Los Ángeles y la desconexión forzada ocurre por un error operacional.

- Cronograma de trabajo, con fechas definidas, tendientes a la realización de las acciones correctivas de corto plazo comprometidas en su Informe de falla de 5 días.
- Informe técnico respecto a cómo operó y como debió haber operado el relé SEL 311C (Sistema N°1) asociado al interruptor 52B1 de la S/E Los Buenos Aires.
- Registros oscilográficos y secuenciales de eventos de la protección SEL 311L asociada al paño B1 de S/E Los Buenos Aires.

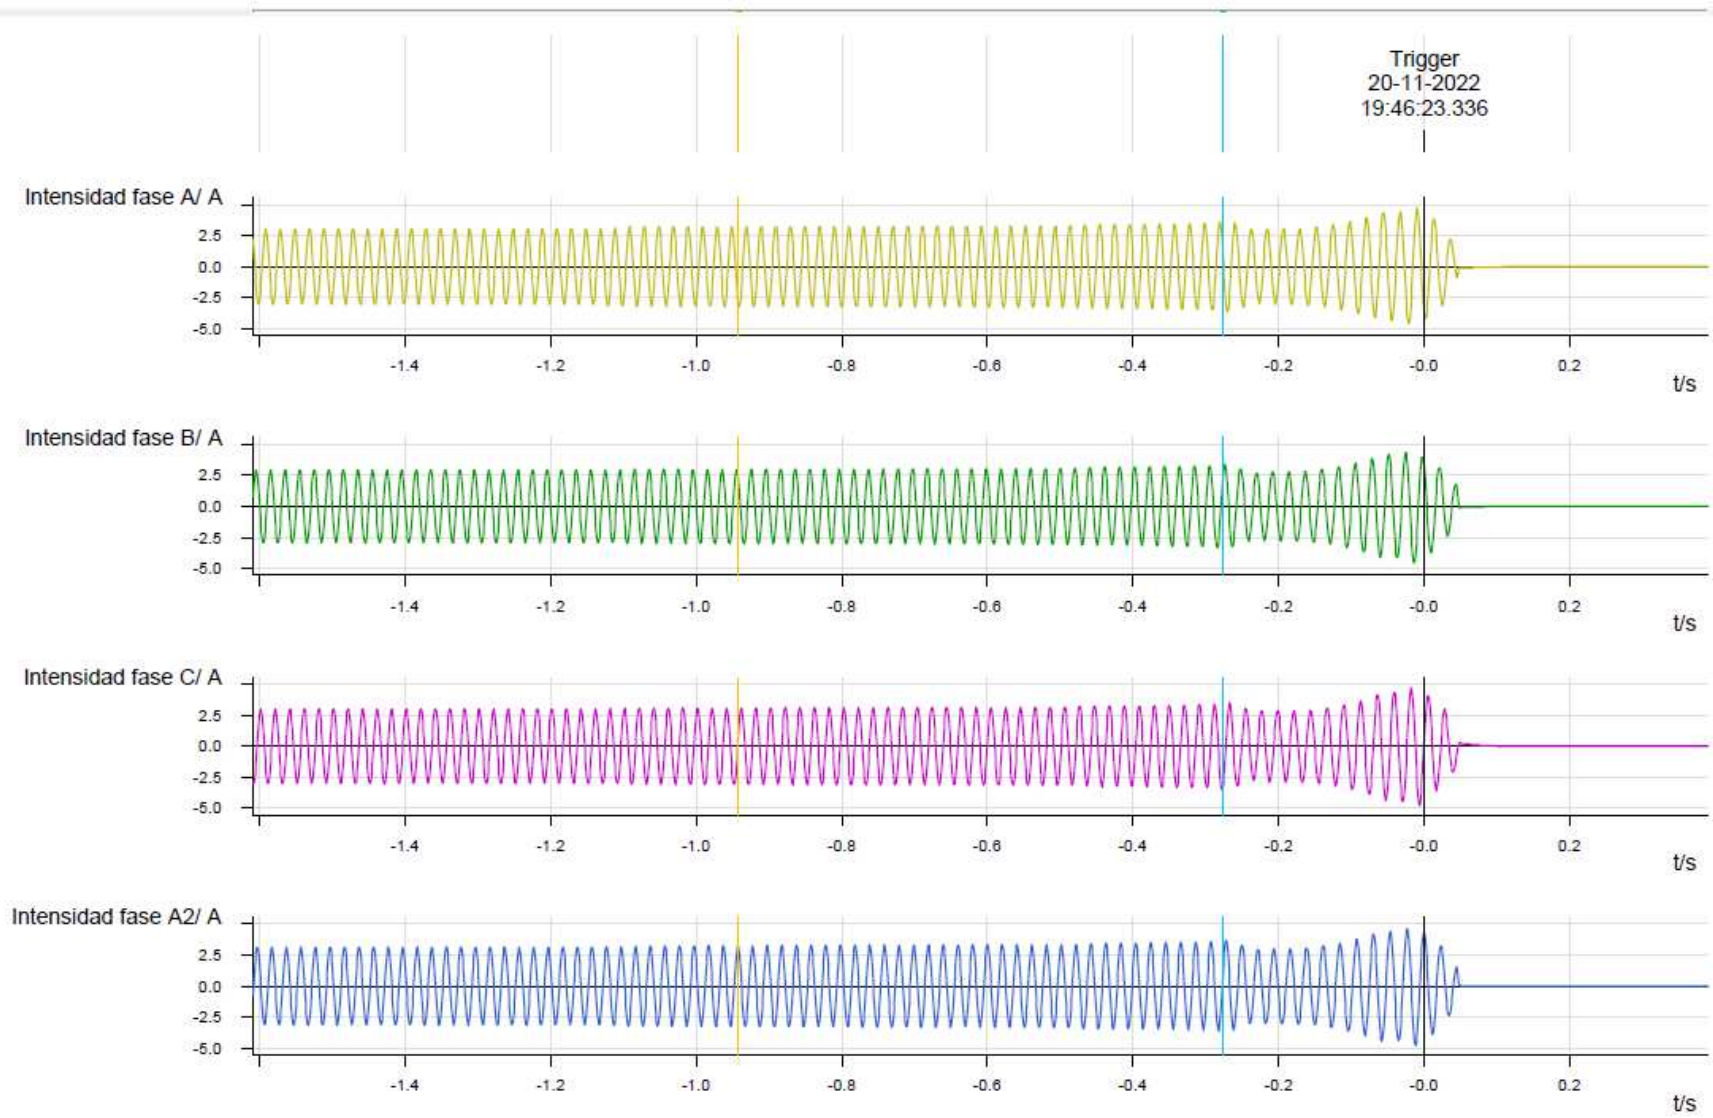
**OSCILOGRAFÍAS PAÑO 52BT1 LOS BUENOS AIRES (ACTUACIÓN  
PROTECCIÓN DE SOBREFRECUENCIA)**

En S/E Los Buenos Aires, el paño BT1, asociado al transformador 66/23 kV de S/E Los Buenos Aires, cuenta con dos relés Ingeteam Ingepac EF-TD como sistema de protección principal y secundario, los cuales tienen implementados, entre otros elementos, función diferencial de transformador (87T), funciones de sobrecorriente de fase y residual (50/51), función de sobrecorriente residual (51G), función sobretensión de fases (59), función subtensión de fases (27), función de sobre y sub frecuencia (81O/81U) y función de contra falla de interruptor (50BF).

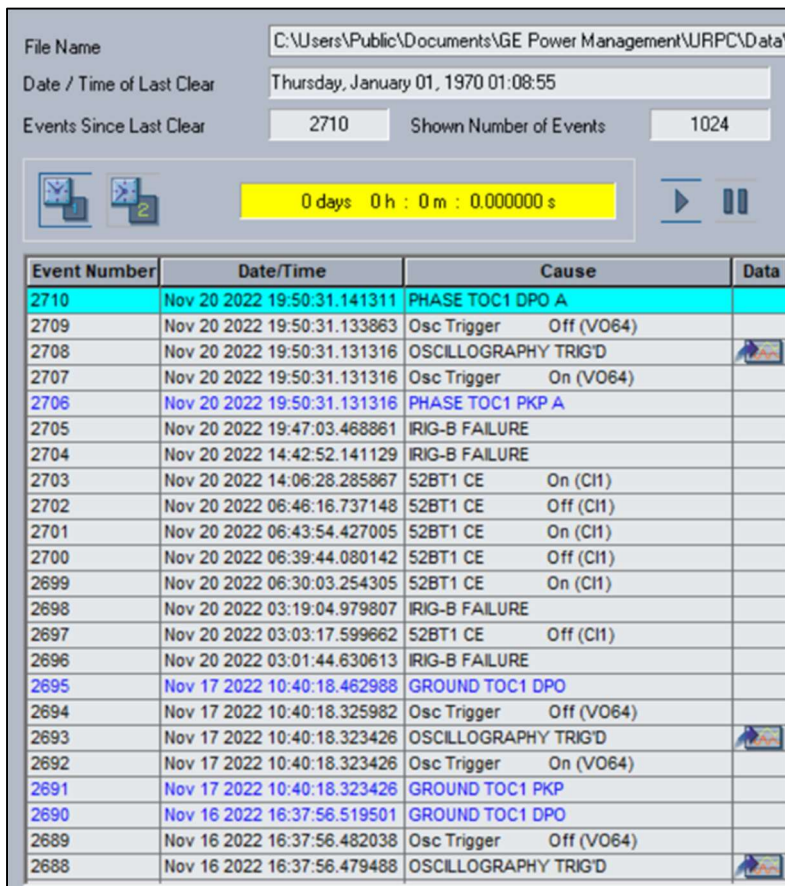
Registro de eventos N°3 relé 51-BT1.

**Comportamiento protección de sobrecorriente GE-D60 paño BT1 de S/E Negrete.**

Event Number	Date/Time	Cause	Data
2710	Nov 20 2022 19:50:31.141311	PHASE TOC1 DPO A	
2709	Nov 20 2022 19:50:31.133863	Osc Trigger Off (VO64)	
2708	Nov 20 2022 19:50:31.131316	OSCILLOGRAPHY TRIG'D
