Estudio para análisis de falla EAF 428/2022

“Desconexión forzada de barra 23 kV de S/E Los Sauces”

Fecha de Emisión: 13-12-2022

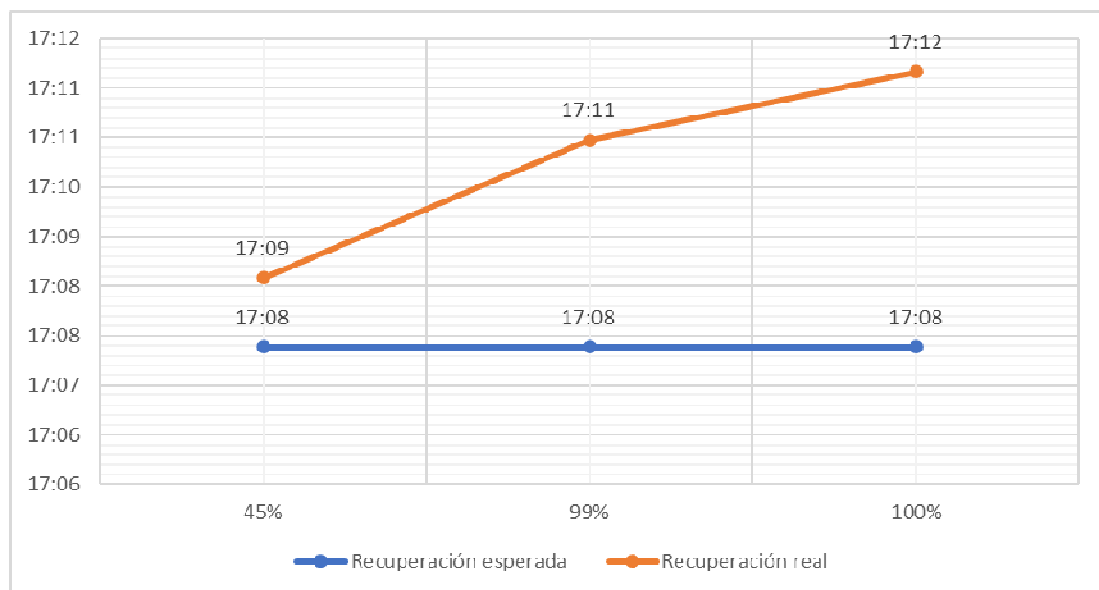
- Curva de recuperación esperada v/s recuperación real.

No se aprecian diferencias significativas entre los horarios de recuperación real respecto de los horarios de disponibilidad de la barra primaria respectiva para recuperar consumos.
