## Estudio para análisis de falla EAF 451/2022

“Desconexión forzada de la línea 154 kV Charrúa - Parral”

Fecha de Emisión: 30-12-2022

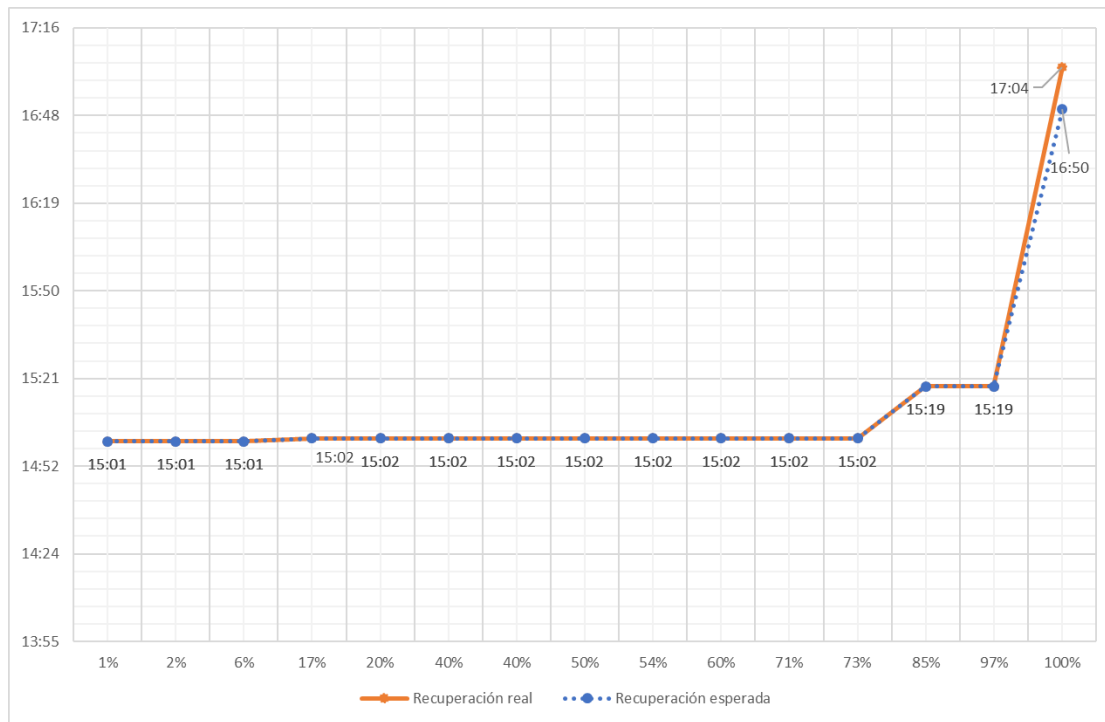
No se observan diferencias entre el horario de recuperación real y el horario de disponibilidad de la barra primaria para recuperar consumos.

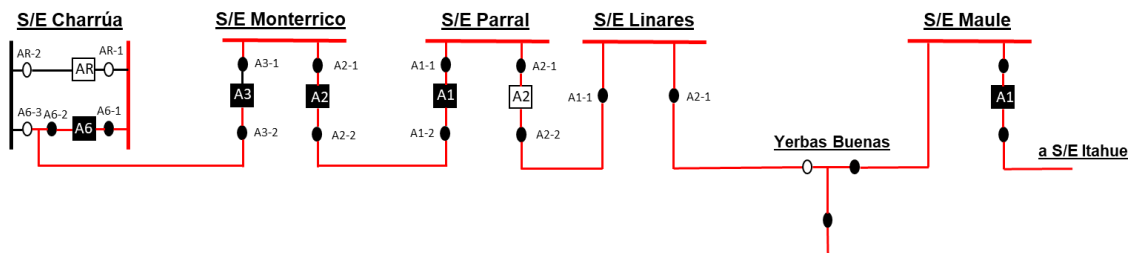
**Figura 1.1: Condición sistémica presente previa a la desconexión.**

En los diagramas unilineales utilizados en este informe se usa el color rojo para identificar líneas y barras energizadas, mientras que el negro para las desenergizadas, mientras que, en los interruptores, el color blanco representa un interruptor abierto y el negro uno cerrado. En la figura 1.1 se aprecia que el tramo de línea 154 kV Yervas Buenas – Linares se encontraba desconectado debido a un robo de conductor.
