## Estudio para análisis de falla EAF 455/2022

“Apertura intempestiva del interruptor 52B1 de S/E Chiguayante”

Fecha de Emisión: 30-12-2022

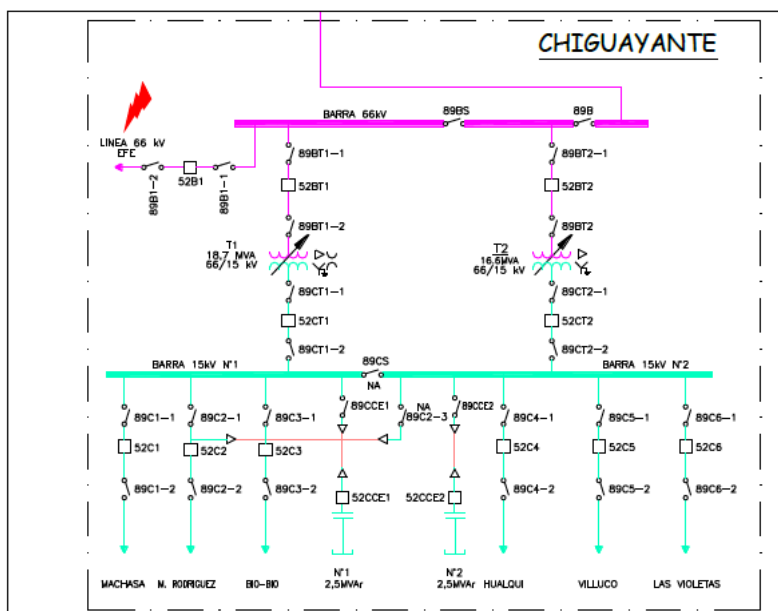
### Diagrama simplificado de las instalaciones previo a la falla

Según lo informado por CGE Transmisión S.A., se produjo la apertura intempestiva del interruptor 52B1 de S/E Chiguayante por una falla bifásica entre las fases A y B de la línea 66 kV Chiguayante - Quilacoya (EFE), despejada por la protección de distancia en primera zona.

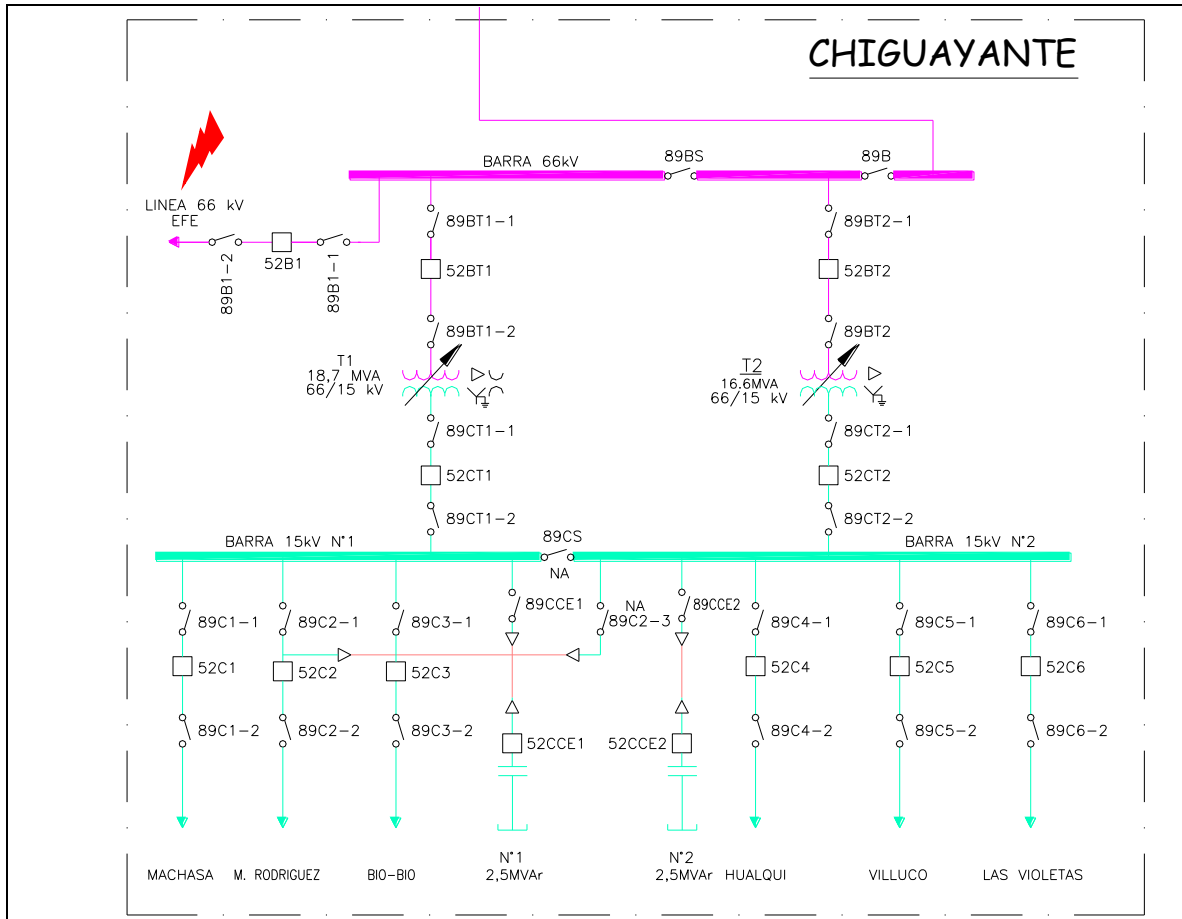
Figura 1; Diagrama Unilínea Simplificado de Zona Afectada.

Falla externa a instalaciones de CGE Transmisión, específicamente en la línea de 66 kV Chiguayante – EFE Quilacoya, de propiedad de la Empresa de Ferrocarriles del Estado (FESUR)
