## Estudio para análisis de falla EAF 477/2022

“Desconexión forzada del transformador N°2 66/13.2 kV de S/E San Gregorio”

Fecha de Emisión: 09-01-2022

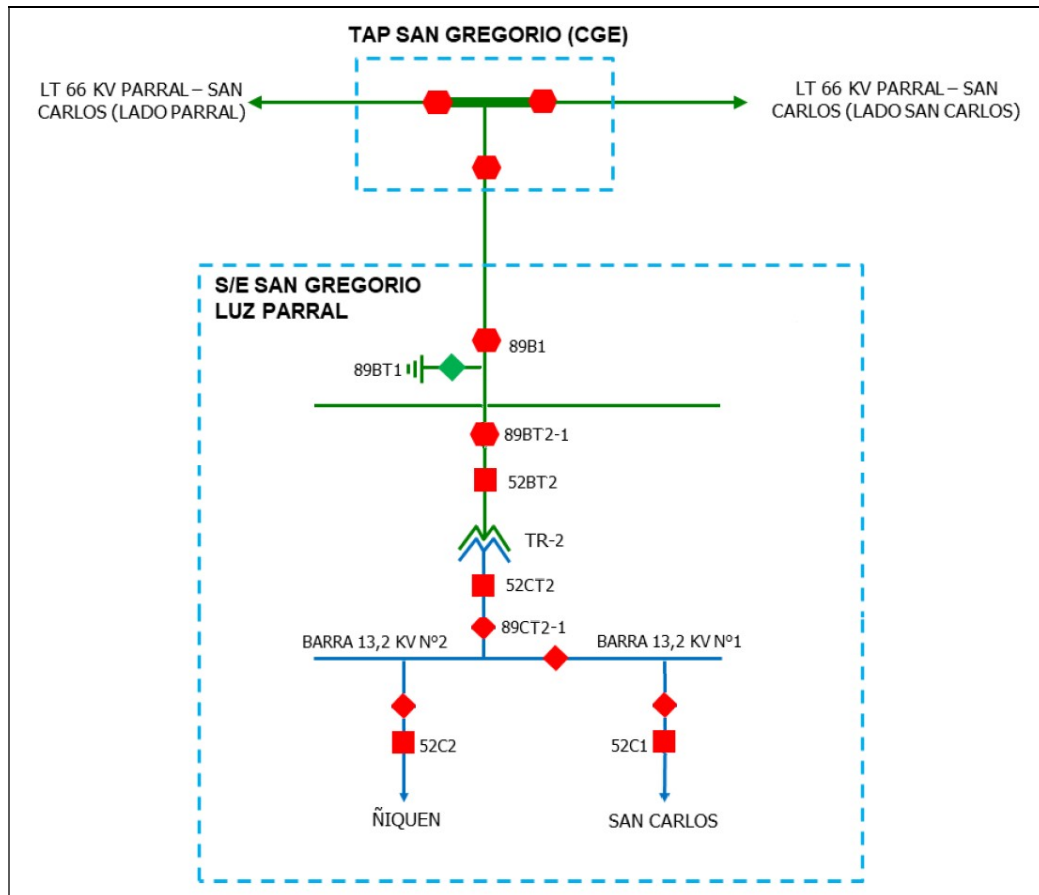
## Diagrama simplificado de las instalaciones previo a la falla

Se produjo la desconexión forzada del transformador N°2 66/13.2 kV de S/E San Gregorio, por operación de su protección diferencial durante maniobras de normalización de suministro, por trabajos programados asociados a la SD N°2022111957.

Hora	Involucrado	Evento
07:45	Luz Parral Transmisión S.A.	Apertura automática de los interruptores 52BT2 y 52CT2 de S/E San Gregorio, por operación de la protección diferencial del transformador N°2 66/13.2 kV, coincidente con el cierre del interruptor 52C1, durante maniobras por trabajos programados asociados a la SD N°2022111957.

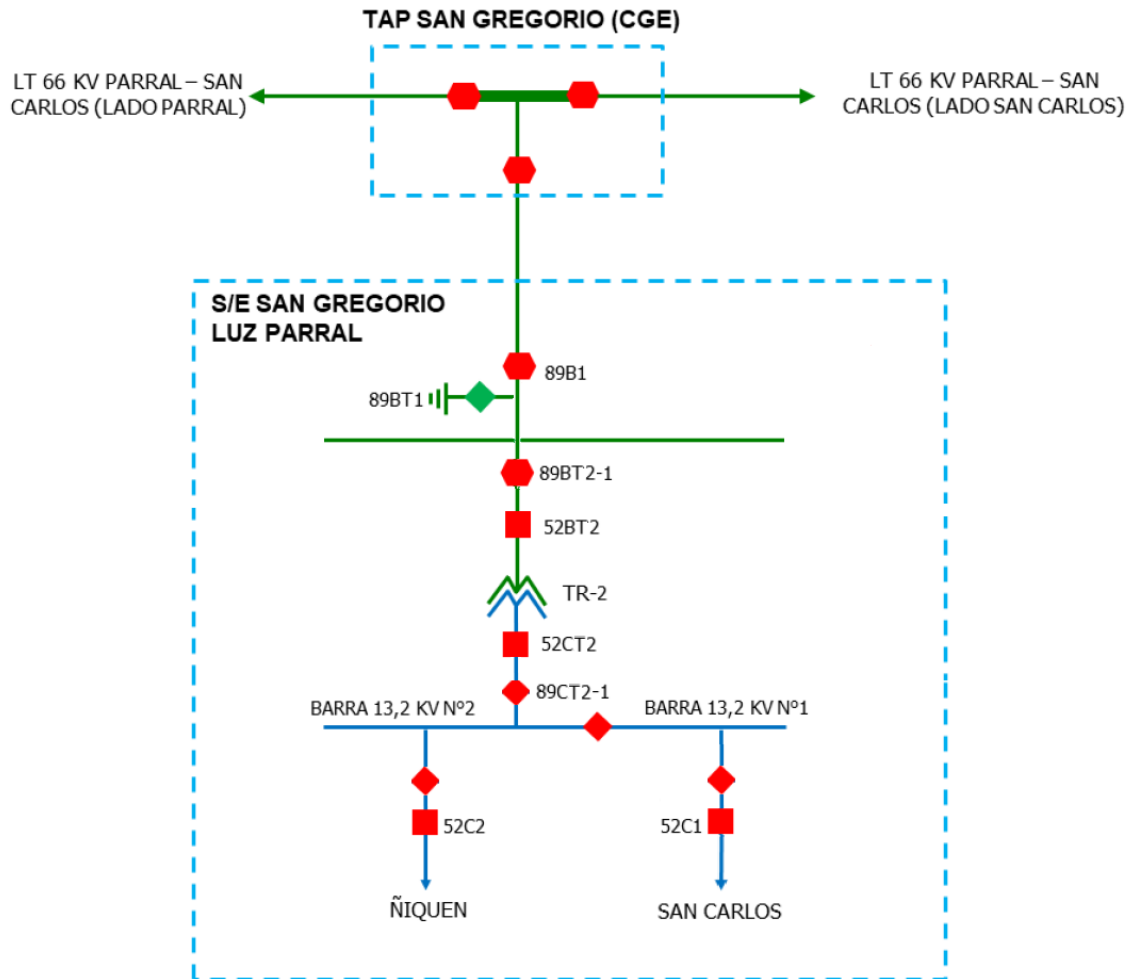
## 2.5. Esquema topológico sistema afectado

- 07:50 hrs. Personal en terreno indica que la protección diferencial del TR-2 66/13,2 kV se encuentra conectada, solicitan desconectarla ya que se encuentra con un informe de limitación vigente 2022002150.
- 07:58:12 hrs. Se normaliza relé maestro del TR-2 66/13,2 kV vía SCADA.
- 08:09:42 hrs. Se deshabilita relé diferencial del TR-2 66/13,2 kV.
- 08:10:00 hrs. Se solicita autorización al CEN para poder energizar y tomar carga.
- 08:11:53 hrs. Cerrado 52BT2, energizado en vacío TR-2 66/13,2 kV.
- 08:12:28 hrs. Cerrado 52CT2, energizada barra 13,2 kV n°1 y n°2.
- 08:16:02 hrs. Cerrado alimentador 13,2 kV San Carlos, por normalización de esquema del Alimentador.
- 08:18:40 hrs. Cerrado alimentador 13,2 kV Ñiquén, por normalización de esquema del Alimentador.
