Estudio para análisis de falla EAF 484/2022

“Falla en línea 33 kV Quilmo - Tap Lajuelas”

Fecha de Emisión: 13-01-2023

**INFORME DE FALLA. LÍNEA 33KV.
TAP Quilmo – Lajuelas. Copelec.
22 diciembre 2022**

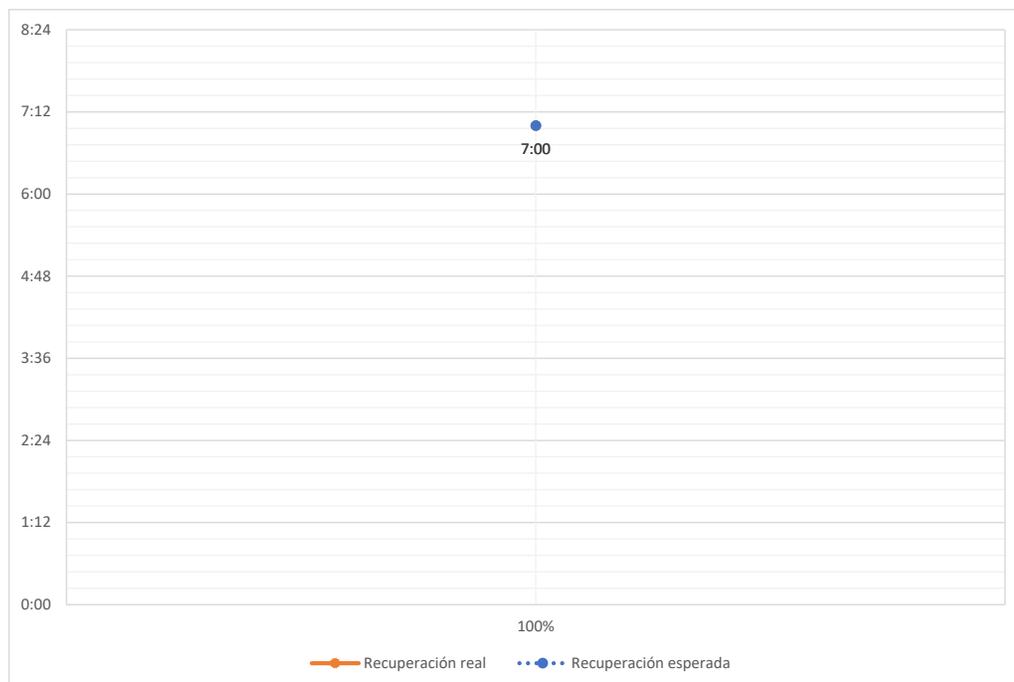
- Curva de recuperación esperada v/s recuperación real.

No se observan diferencias entre el horario de recuperación real respecto del horario de disponibilidad de las barras primarias respectivas para recuperar los consumos afectados.

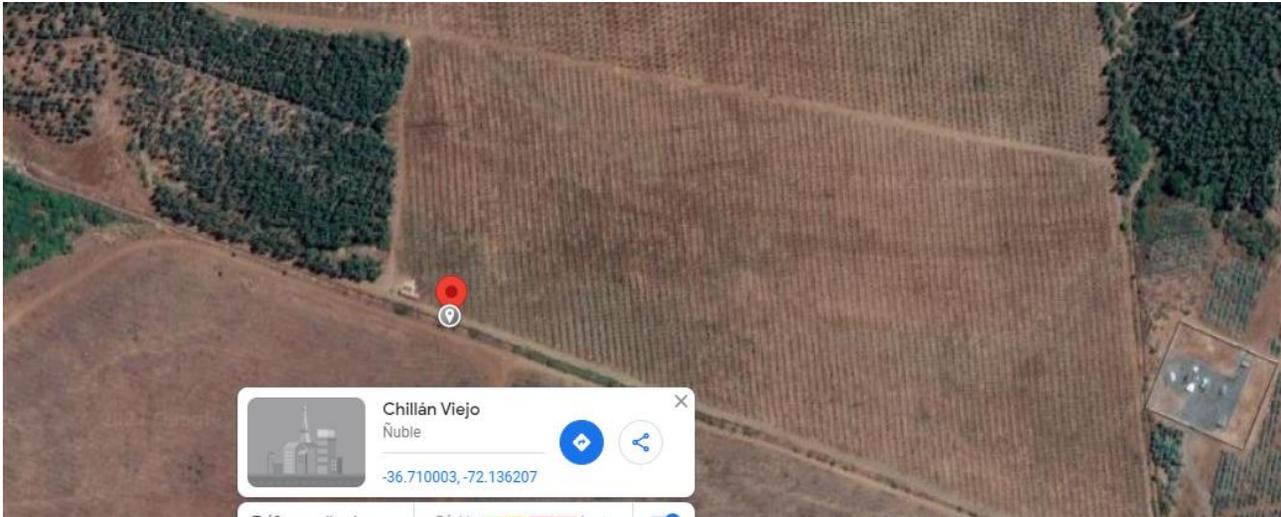
Geolocalización de falla

La causa de la falla corresponde el contacto directo de un ave entre la estructura y el conductor de la línea 33 kV Quilmo – Tap Lajuelas.
