# INFORME DE AUDITORIA

“AUDITORIA TECNICA A SUBESTACION FAENAS PANGUE”

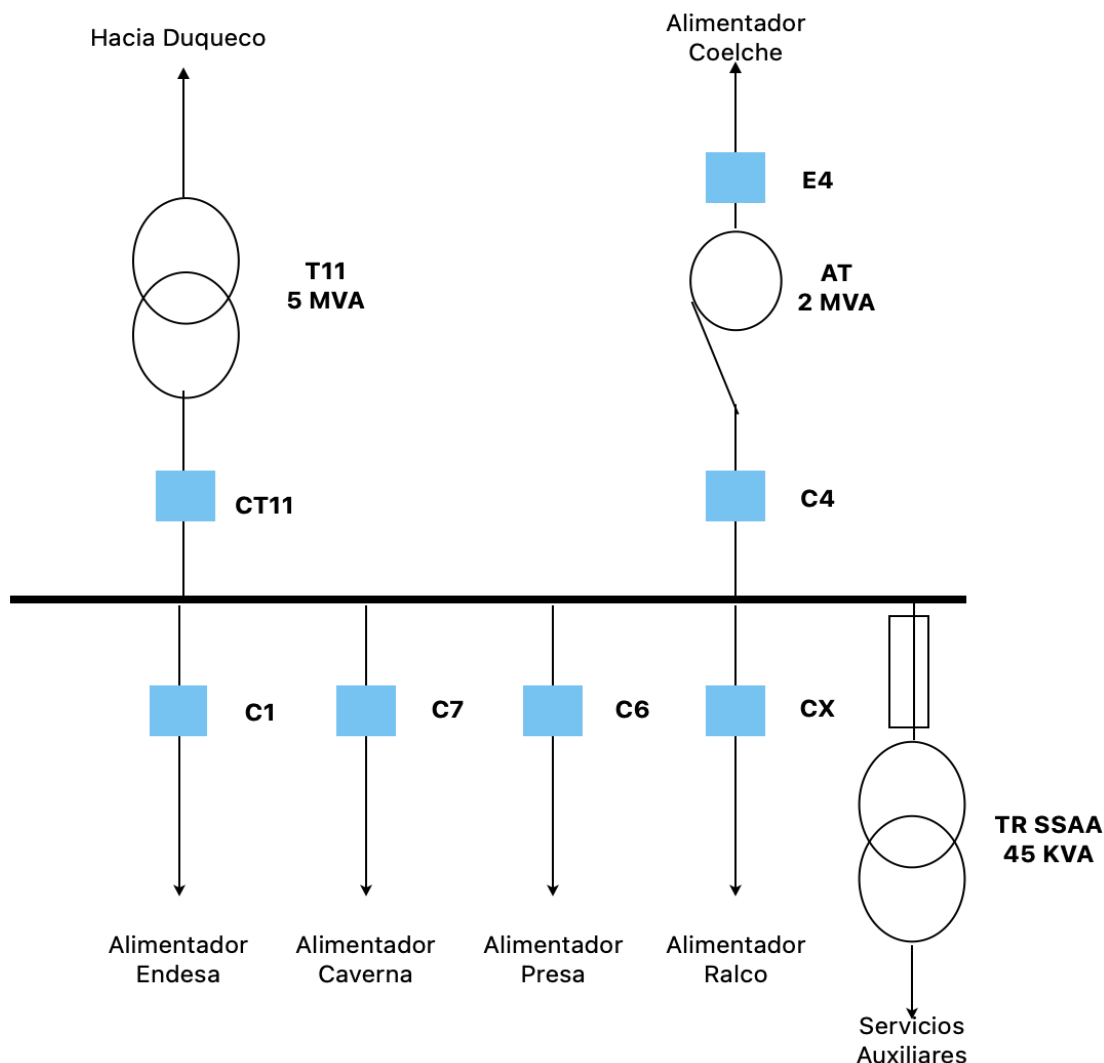
**Figura 13 Sistema eléctrico general de SE Faenas Pangué**

En consideración a los objetivos de esta auditoria, los paños a ser auditados son CT11 (Lado BT del Transf. Principal T11 66/13.2kV), Alimentadores C1, C6, C7 y C4 de la subestación Faenas Pangué. En la figura 13 siguiente, se muestra un esquema general donde se muestran esas instalaciones.
