## Estudio para análisis de falla EAF 206/2023

### “Desconexión forzada de la línea 110 kV Diego de Almagro - Potrerillos N°2”

Fecha de Emisión: 30-05-2023

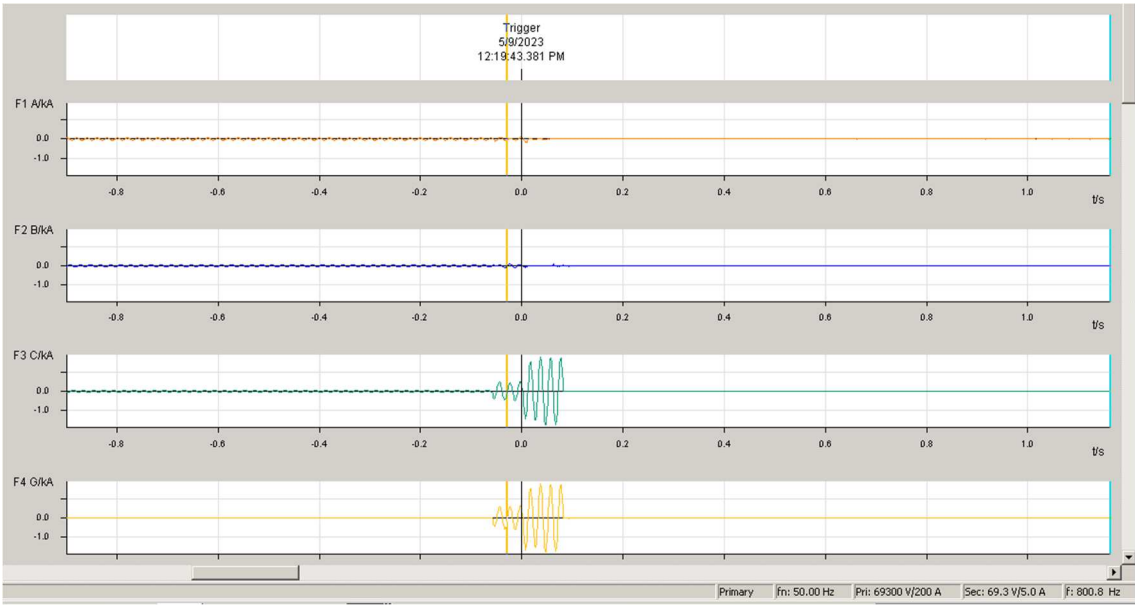
D60 LL2 SE SALVActual Values: Records

| Event Number | Date/Time | Cause | Data |
|---|---|---|---|
| 844 | May 09 2023 12:19:43.333237 | NTRL DIR OC1 FWD | |
