Estudio para análisis de falla EAF 258/2023

“Falla en línea 66 kV Negrete - Nahuelbuta”

Fecha de Emisión: 06-07-2023

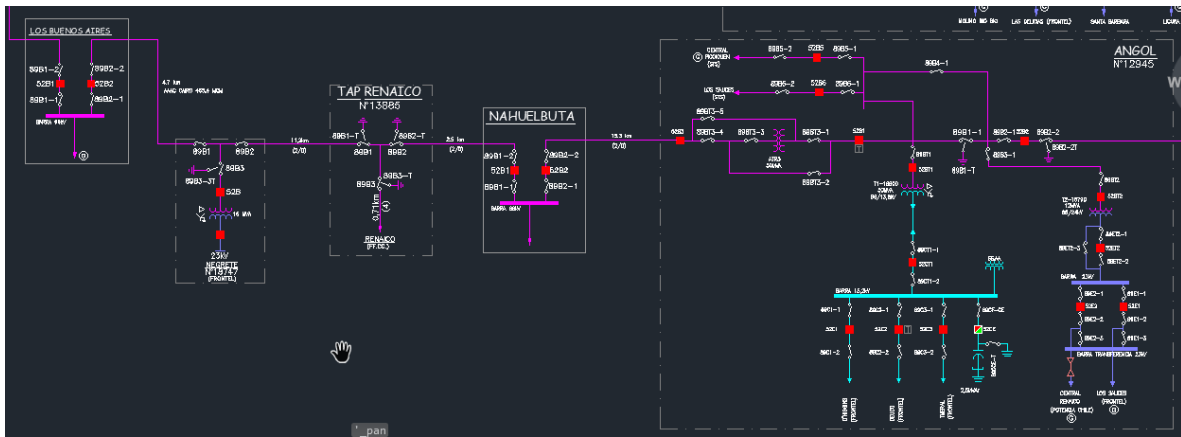
Figura 1. Diagrama Unilineal Simplificado de zona afectada, se debe considerar que S/E Nahuelbuta y Tap-Off Renaico, estaban alimentadas de manera radial desde S/E Negrete
