Estudio para análisis de falla EAF 305/2023

"Falla en el interruptor 52C2 de S/E El Monte"

Fecha de Emisión: 09-08-2023

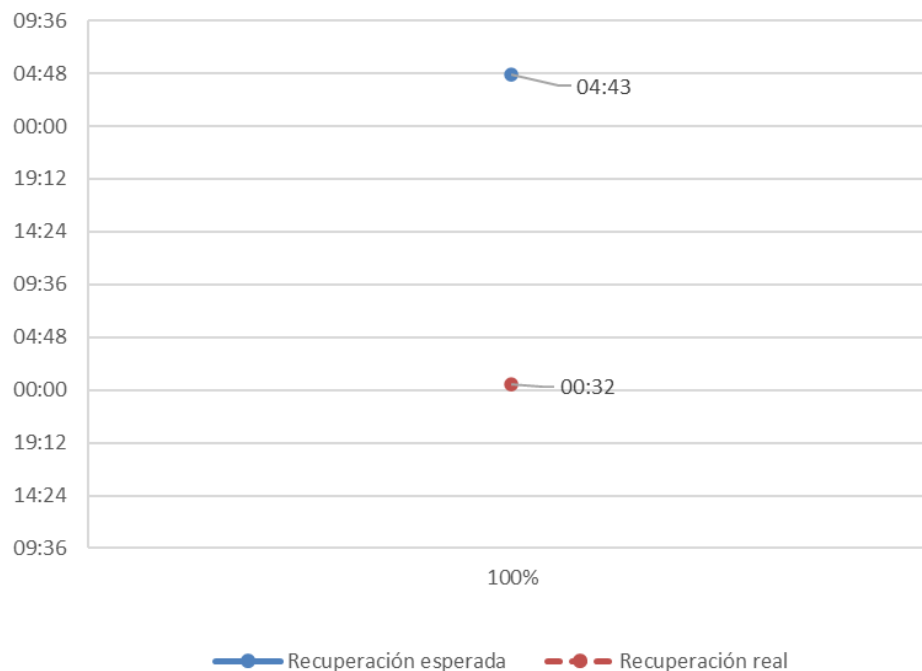
- Los montos y horarios señalados corresponden a lo informado por la empresa CGE S.A.
- Curva de recuperación esperada v/s recuperación real.

De la gráfica se aprecia que la totalidad de los consumos afectados fueron recuperados aproximadamente 4 horas y 11 minutos antes del tiempo esperado.
