## Estudio para análisis de falla EAF 343/2023

“Falla en sistema de control del paño C2 de S/E Rengo”

Fecha de Emisión: 04-09-2023

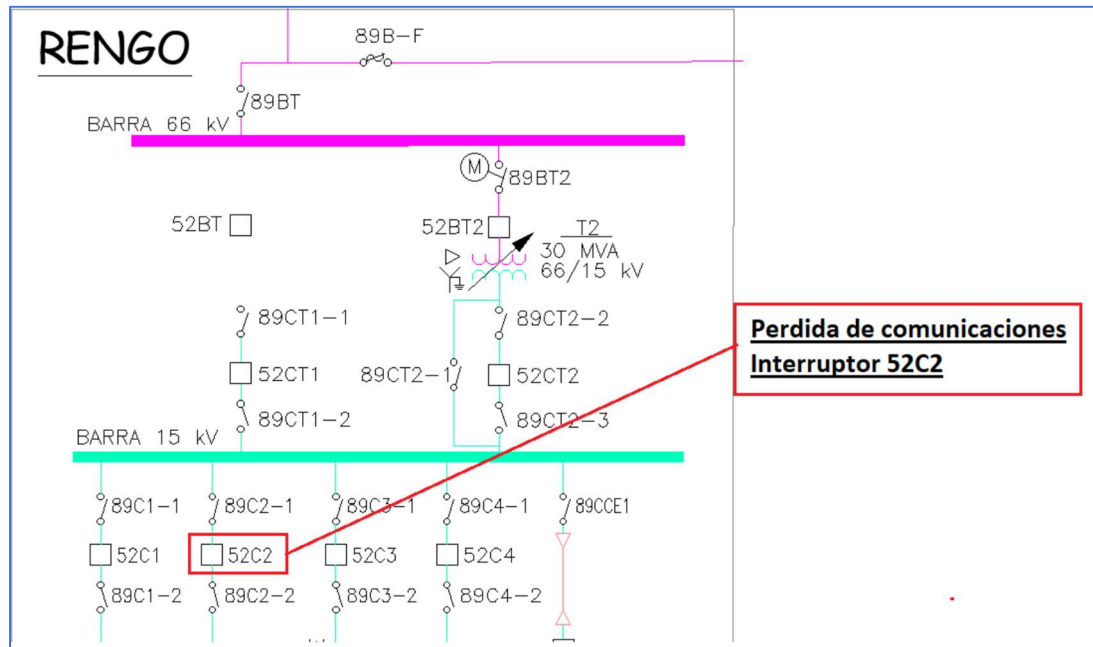
**Diagrama simplificado de las instalaciones previo a la falla**

Tras falla en redes de distribución en el alimentador Esmeralda de S/E Rengo, asociado al paño C2, durante las maniobras de normalización, el interruptor 52C2 no respondió a la orden de cierre emitida vía telemando.

La falla en el telemando del interruptor 52C2 de S/E Rengo es atribuida al bloqueo de un puerto de un equipo que permite comunicar las SS/EE del nodo San Fernando con el Centro de Control (COT) de la empresa CGE Transmisión S.A., originado durante trabajos de mantenimiento según SD N°202071539.
