## Estudio para análisis de falla EAF 351/2023

“Falla en la línea 66 kV Enlace - Bucalemu”

Fecha de Emisión: 08-09-2023

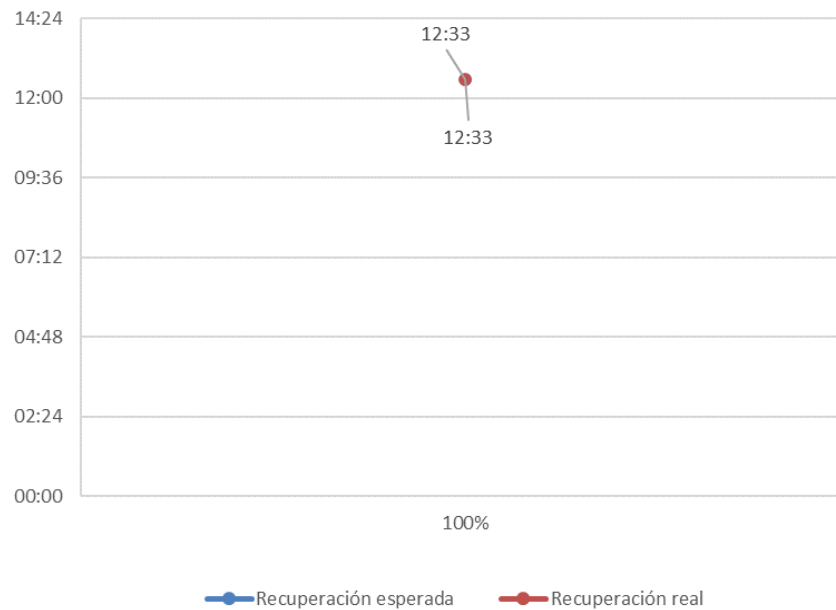
No hay diferencias entre la recuperación real de los consumos versus el tiempo esperado.

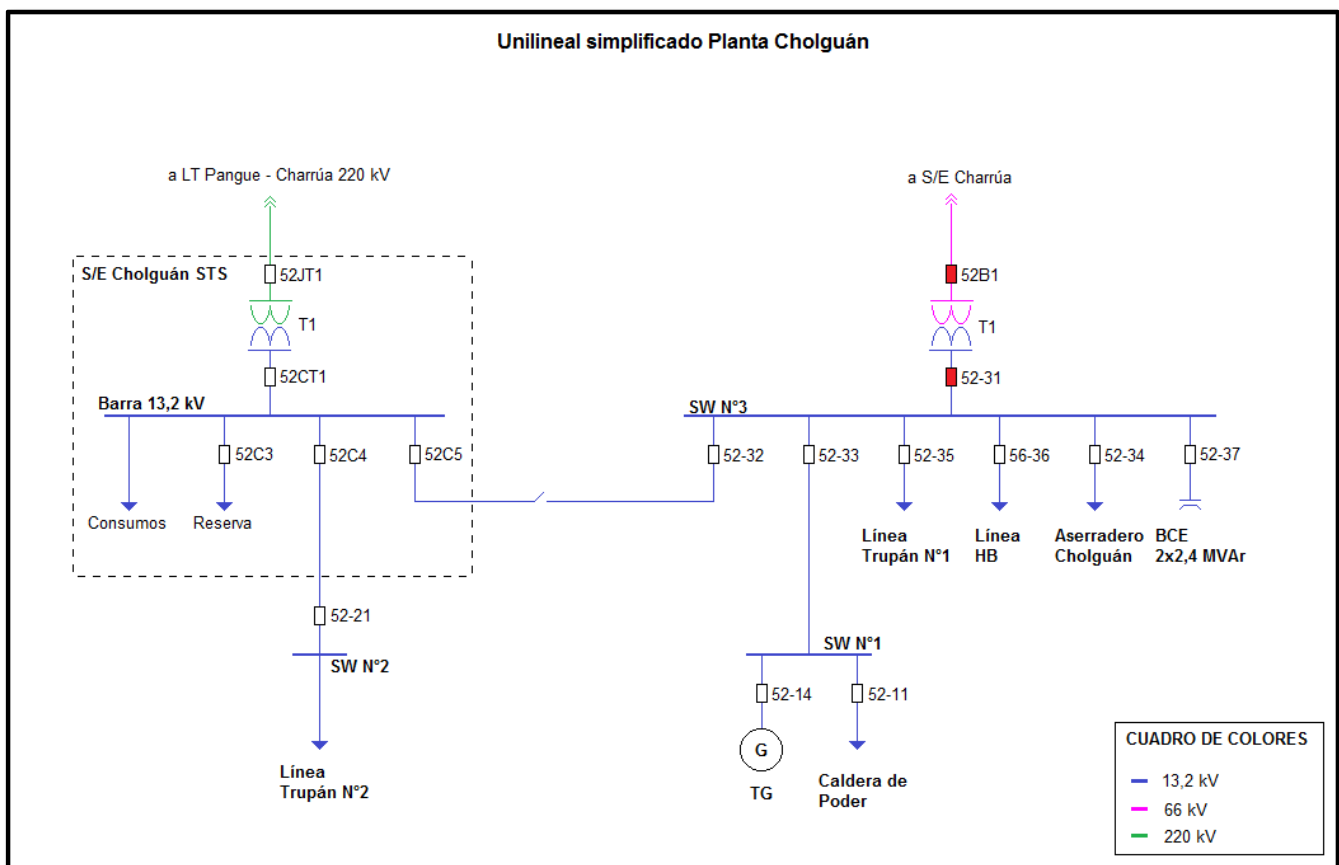
Figura 2.1: Diagrama unilineal de instalaciones afectadas en central autoprodutora Cholguán.

- Central autoprodutora Cholguán: Apertura del interruptor 52B1.
- Central autoprodutora Cholguán: Apertura del interruptor 5231.
