## Estudio para análisis de falla EAF 382/2023

"Falla en línea 44 kV FFCC Los Andes - Hermanos Clark N°2"

Fecha de Emisión: 22-09-2023

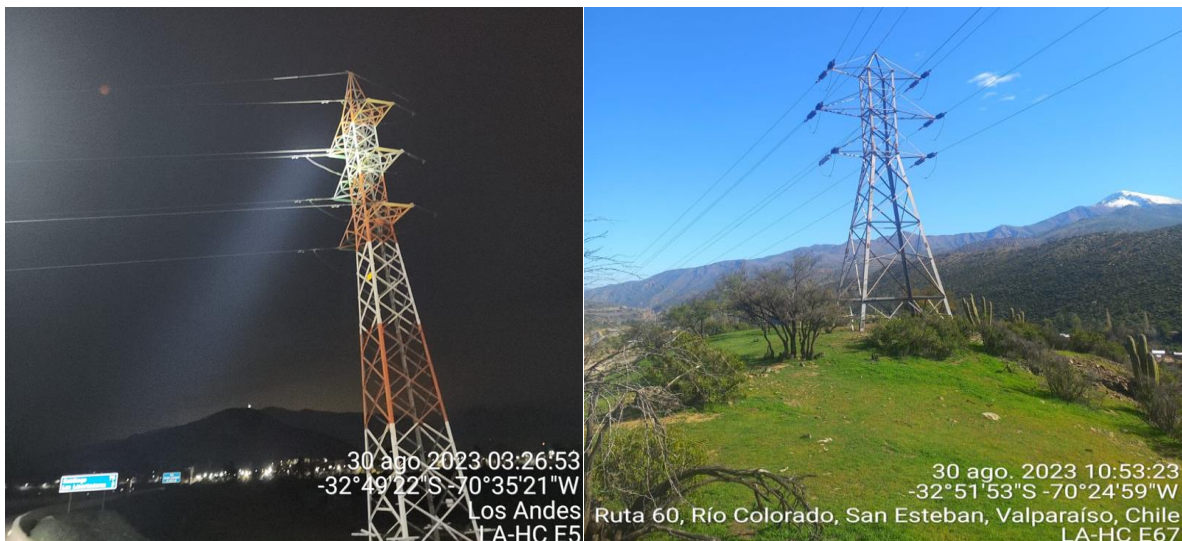
El Área de Mantenimiento Transmisión, se dirige a la subestación (S/E) FF.CC. Los Andes con el equipo localizador de fallas, para realizar la prueba de continuidad a los conductores eléctricos de la línea, encontrándose ésta normal, con continuidad eléctrica y mecánica en sus tres fases y en toda su extensión, entre las subestaciones (SS/EE) FF.CC. Los Andes y Río Blanco.

Paralelamente y durante todo ese día, se había iniciado el patrullaje de la línea 44 [kV] FF.CC. Los Andes – Hermanos Clark circuito N° 2, sin encontrar la causa de la falla, sin embargo, se verificó de manera visual que la instalación se encontraba normal. Debido a estas condiciones, se informa al Despacho de Chilquinta Transmisión S.A., que la línea se encuentra en condiciones para ser energizada por medio del cierre del interruptor en S/E FF.CC. Los Andes.
