Estudio para análisis de falla EAF 443/2023

“Desconexión forzada del transformador N°1 66/13.2 kV de S/E Linares Norte”

Fecha de Emisión: 09-11-2023

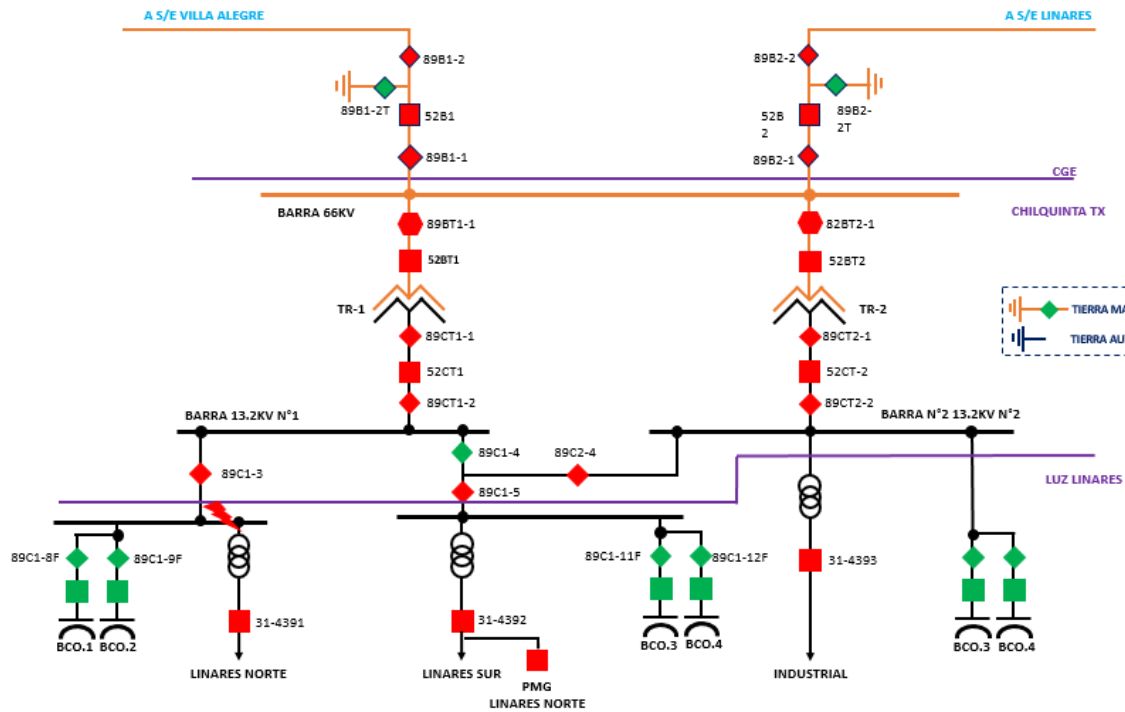
2.5. Esquema topológico sistema afectado

- 19:13:23 hrs. Operación automática del relé maestro del Transformador 66/13,2 kV N° 1 en S/E Linares Norte. Afectado alimentador 13,2 kV Linares Norte.
- 19:15 hrs. Se coordina operador para revisión en terreno del Transformador 66/13,2 kV N° 1.
- 19:17 hrs. Se da aviso al CEN de lo ocurrido.
- 20:20 hrs. Operador en terreno indica que zona del Transformador N°1 y Barra 13,2 kV N°1 se encuentra normal. Se solicita al CEN prueba de energización en vacío.
- 20:29:30 hrs. En S/E Linares Norte, abierto alimentador 13,2 kV Linares Norte.
- 20:31:52 hrs. Cerrado interruptor 66 kV 52BT1, Energizado en vacío Transformador 66/13,2 kV N°1.
- 20:41:51 hrs. Cerrado interruptor 13,2 kV 52CT1 del transformador 66/13,2 kV N° 1.
- 20:45:51 hrs. Cerrado alimentador 13,2 kV Linares Norte. Recuperados 100% de consumos.

De acuerdo a lo revisado en terreno, se determina que el origen de la falla es externo, encontrándose aguas abajo de las instalaciones de transmisión.
