Estudio para análisis de falla EAF 447/2023

"Falla en línea 154 kV Teno - Planta MDP Teno"

Fecha de Emisión: 14-11-2023

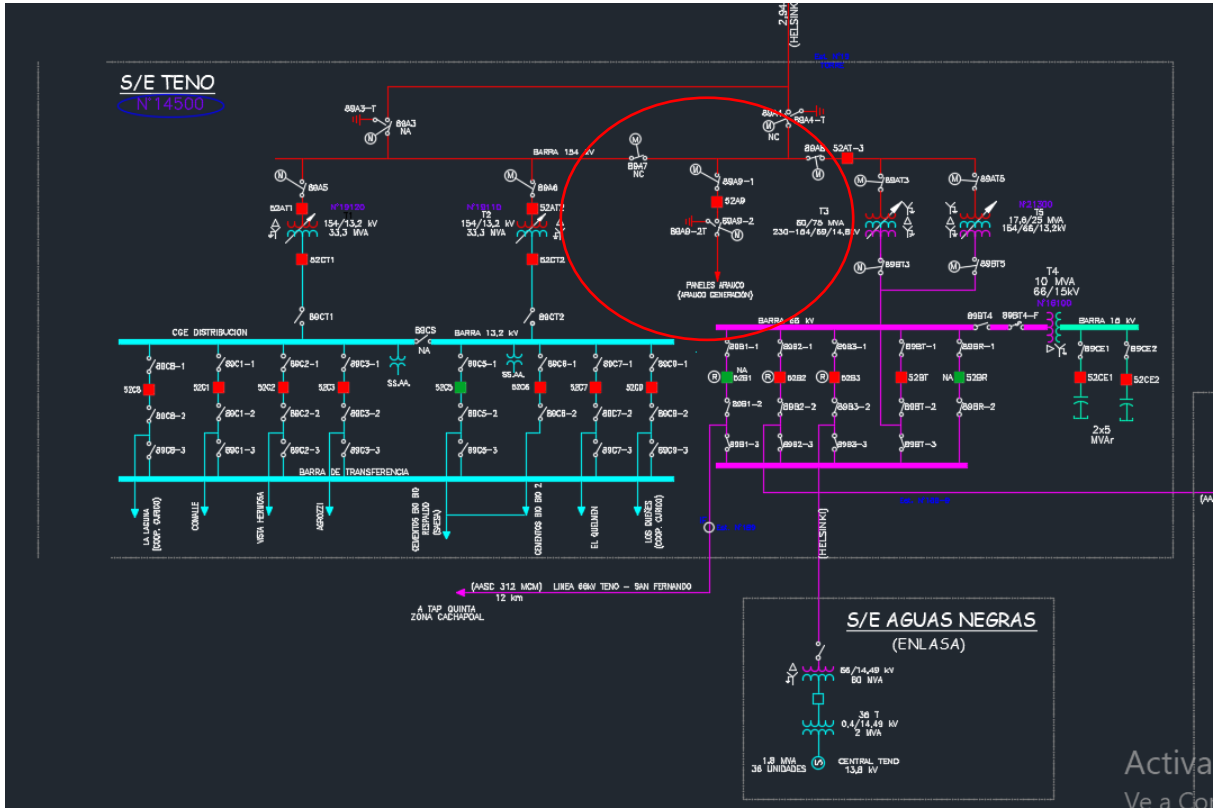
Falla en instalaciones de terceros, correspondiente a tramo 154kV Teno Est. N°5 –N°47 Planta Paneles Arauco de propiedad de Arauco.

Figura 1: Diagrama unilineal simplificado de zona afectada.

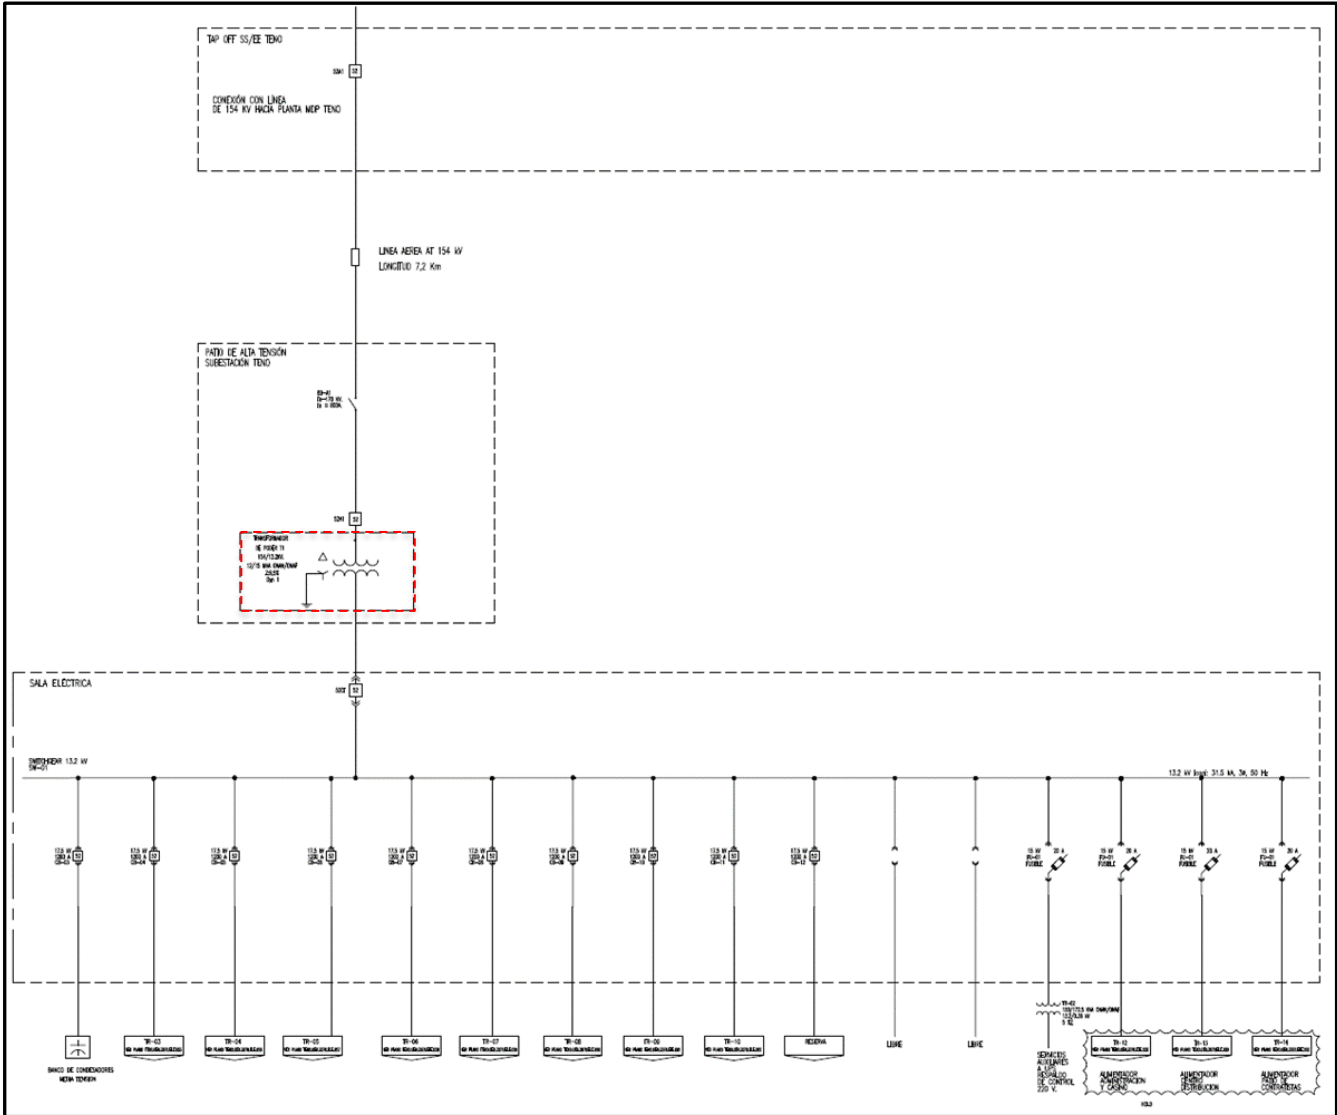
Figura 2.1: Diagrama unilineal zona afectada en planta MDP Teno.
