## Estudio para análisis de falla EAF 460/2023

### "Falla en línea 110 kV Río Toltén - Cunco"

Fecha de Emisión: 20-11-2023

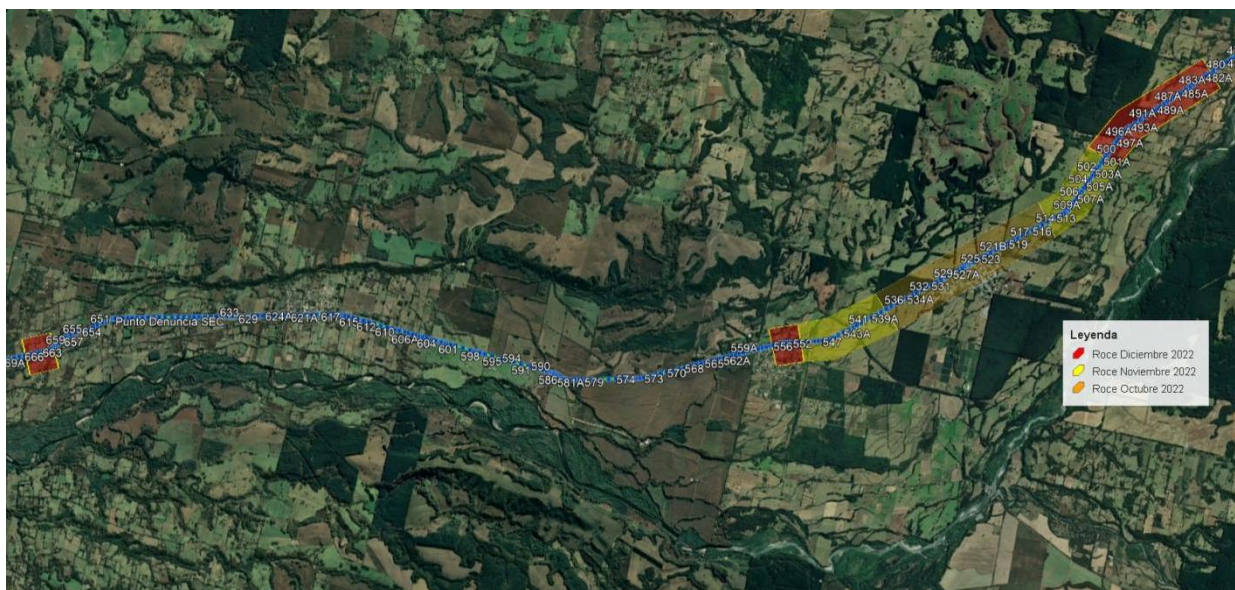
En la Figura N° 1, se observan los avances obtenidos en los meses de Octubre, Noviembre y Diciembre del año 2022, en actividades de **Roce Mecanizado** de Faja de Servidumbre LT. En Mes de Diciembre 2022, se obtuvo avance de 3,16 km.

**Figura 1:** Tramos de trabajo Diciembre 2022 en color Rojo, trabajos ejecutados en Sector Trompulo, sector Los Juanes, sector Choroico y sector Pedregoso, con un avance en conjunto de de 3,18 km.

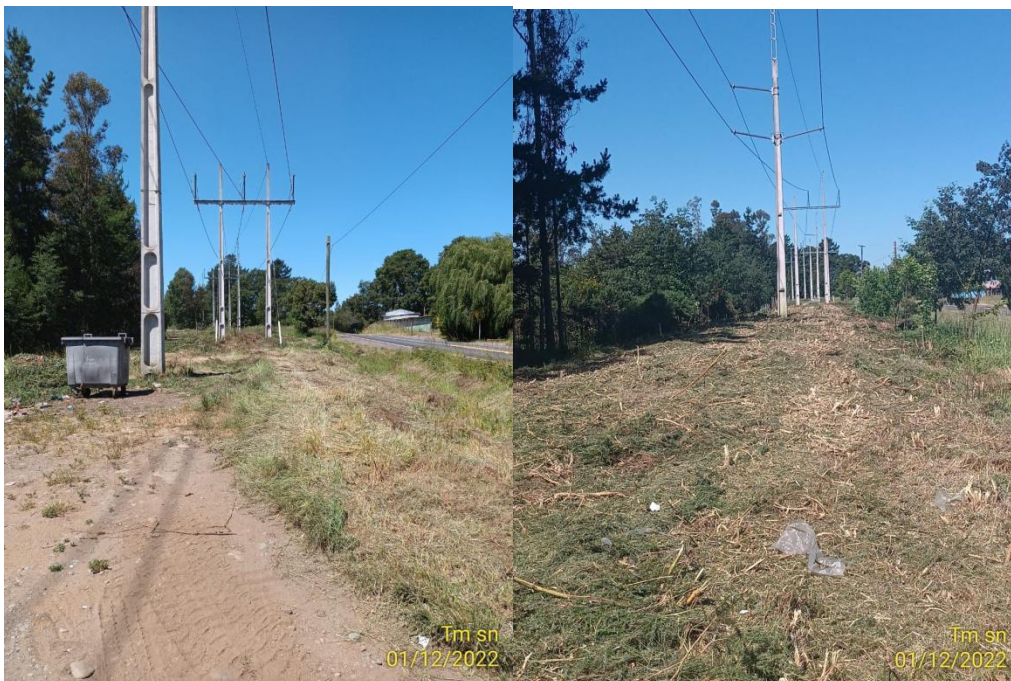
La siguiente imagen corresponde a sector entre Estructura 661a a Estructura 666, estas actividades fueron solicitadas para cumplir a solicitud realizada por Junta de Vecinos del sector a Transmisora Melipeuco S.A. Este sector se encontraba cubierto de matorrales muy densos, motivo por el cual la comunidad del sector solicito que se realizaran trabajos en este sector.

**Figura 2:** Tramo sector Pedregoso, trabajos entre Estructuras ET 661A a ET 666, distancia aproximada 0,5 km.

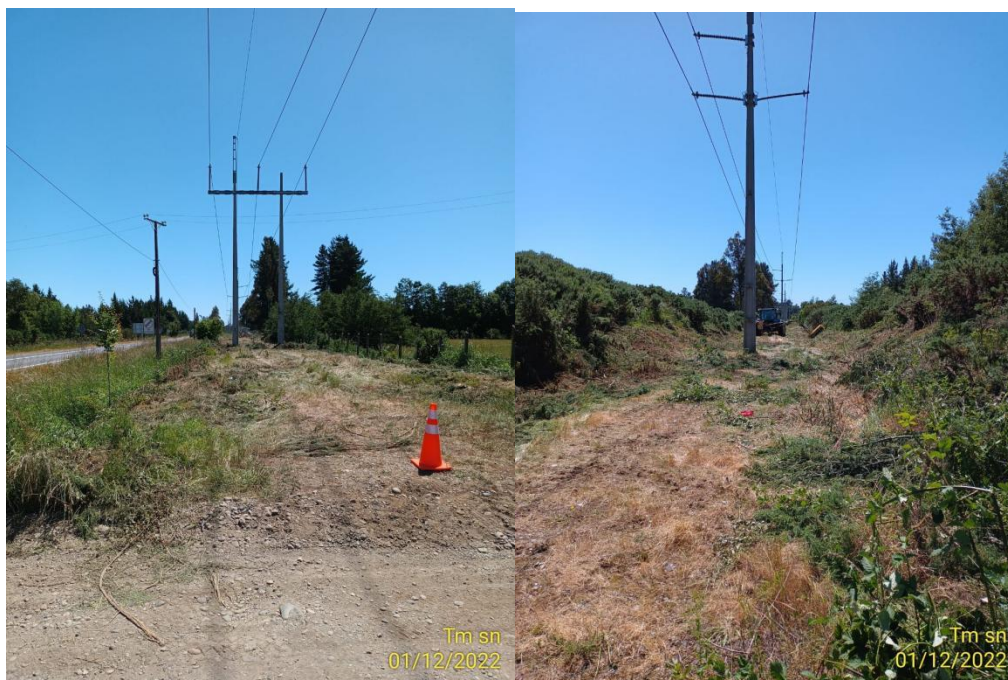
**Figura 3:** Tramo de trabajo Estructuras 661A a Estructura 666 , en sector Pedregoso, a solicitud de Junta de Vecinos del sector.

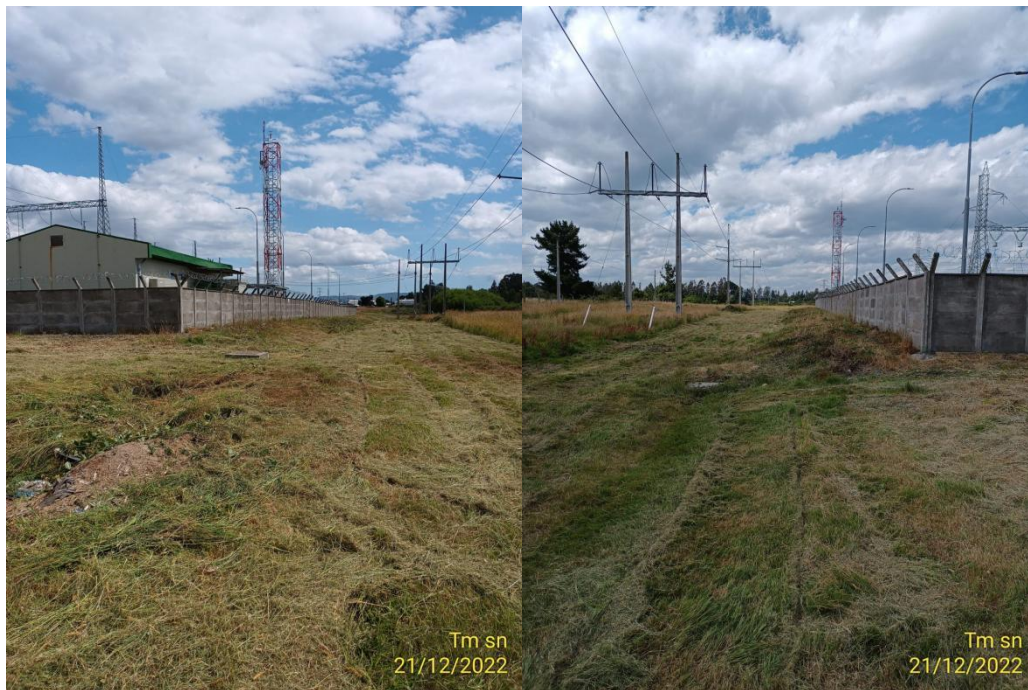
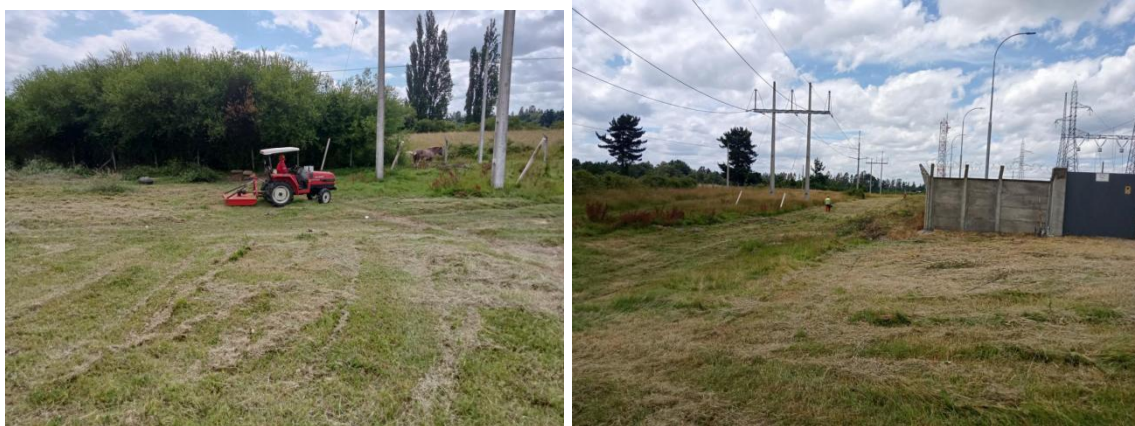
Se ejecutaron actividades de roca en Subestación Río Tolten para disminuir el riesgo de ante un eventual incendio. Lo anterior contempla la tala de vegetación existente en perímetro de subestación y posterior chipeo de la misma.

**Figura 7:** Mantención Subestación Río Tolten, comuna de Pitruftuen.
