## Estudio para análisis de falla EAF 493/2022

“Desconexión forzada del transformador N°1 66/13.8 kV de S/E Curanilahue”

Fecha de Emisión: 01-12-2023

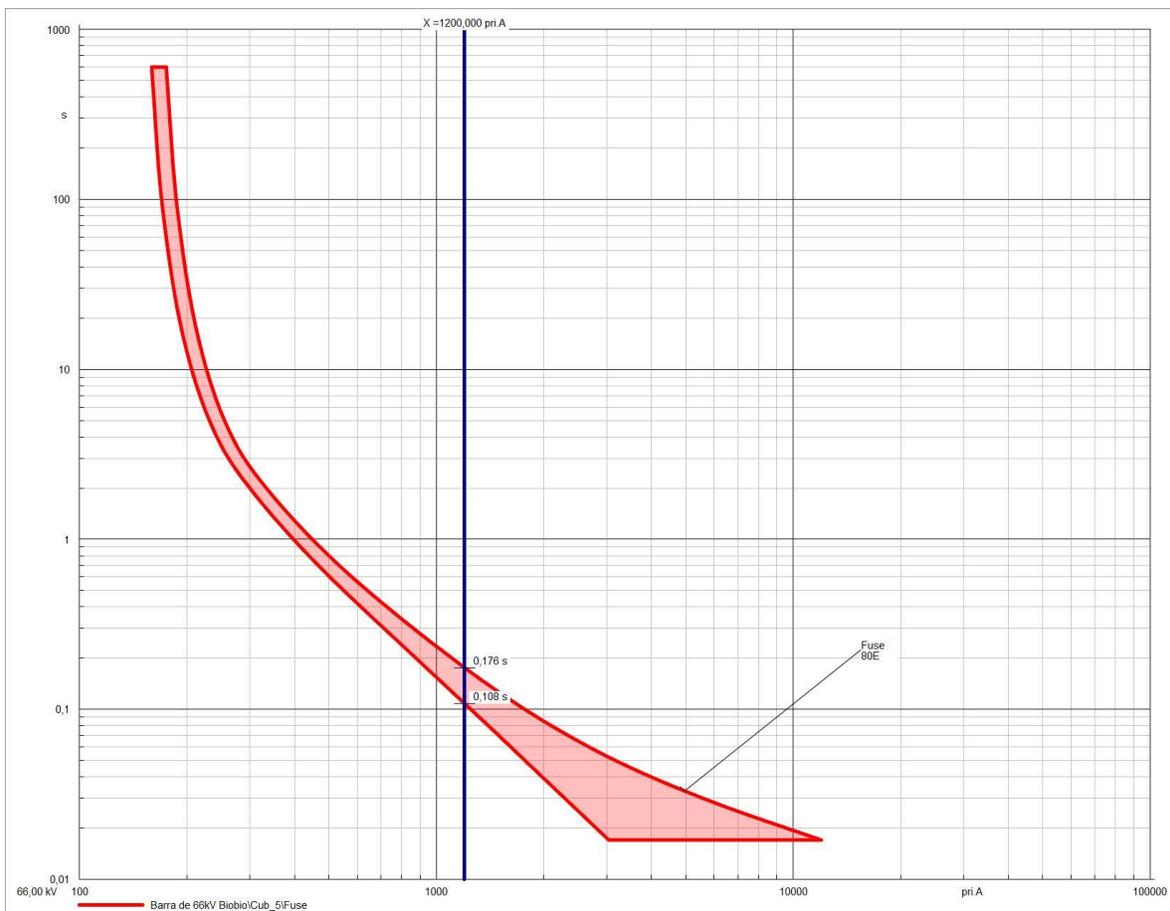
En el registro oscilográfico se observa el aumento repentino de la fase B a una magnitud de 1378 Arms, y alrededor de 155ms después, la normalización de los voltajes y del desplazamiento angular de las corrientes, que es consistente con la operación de fusibles y el fin de la falla. Asumiendo que el corriente previo a este incremento de corriente hubiera sido 100% corriente de carga se tiene que la corriente de falla fue de al menos 1200A rms pero inferior a 1378Arms, que es consistente con el tiempo teórico de operación del fusible 80E.
