Estudio para análisis de falla EAF 515/2023

"Falla en línea 110 kV Pozo Almonte - Cerro Colorado"

Fecha de Emisión: 20-12-2023

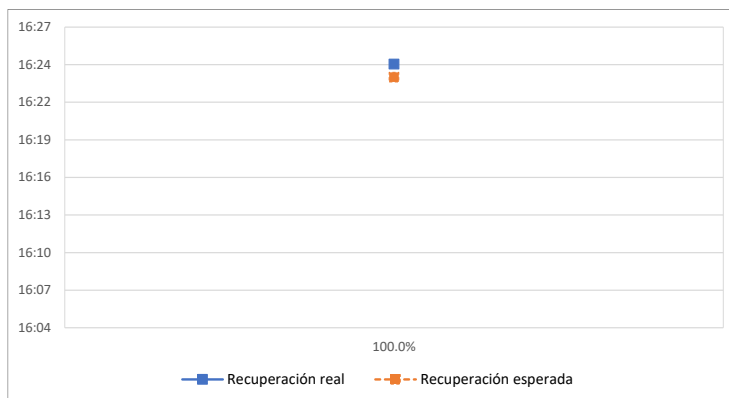
- Curva de recuperación esperada v/s recuperación real.

No se aprecian diferencias significativas entre el horario de recuperación real y el horario de disponibilidad de las barras primarias respectivas para recuperar los consumos afectados.
