Estudio para análisis de falla EAF 543/2023

“Falla en línea 33 kV Tap Lajuelas - Ciruelito”

Fecha de Emisión: 15-01-2024

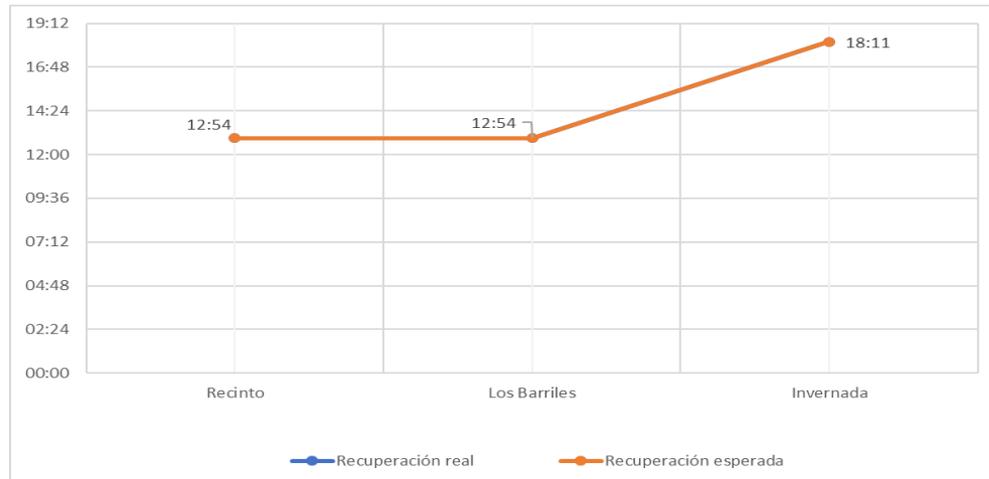
- Curva de recuperación esperada v/s recuperación real.

No se aprecian diferencias entre los horarios de recuperación real respecto de los horarios de disponibilidad de las barras primarias respectivas para recuperar los consumos afectados.
