## Estudio para análisis de falla EAF 131/2024

### “Apertura automática de los interruptores 52JT2 y 52G2 de S/E Central Mampil”

Fecha de Emisión: 23-04-2024

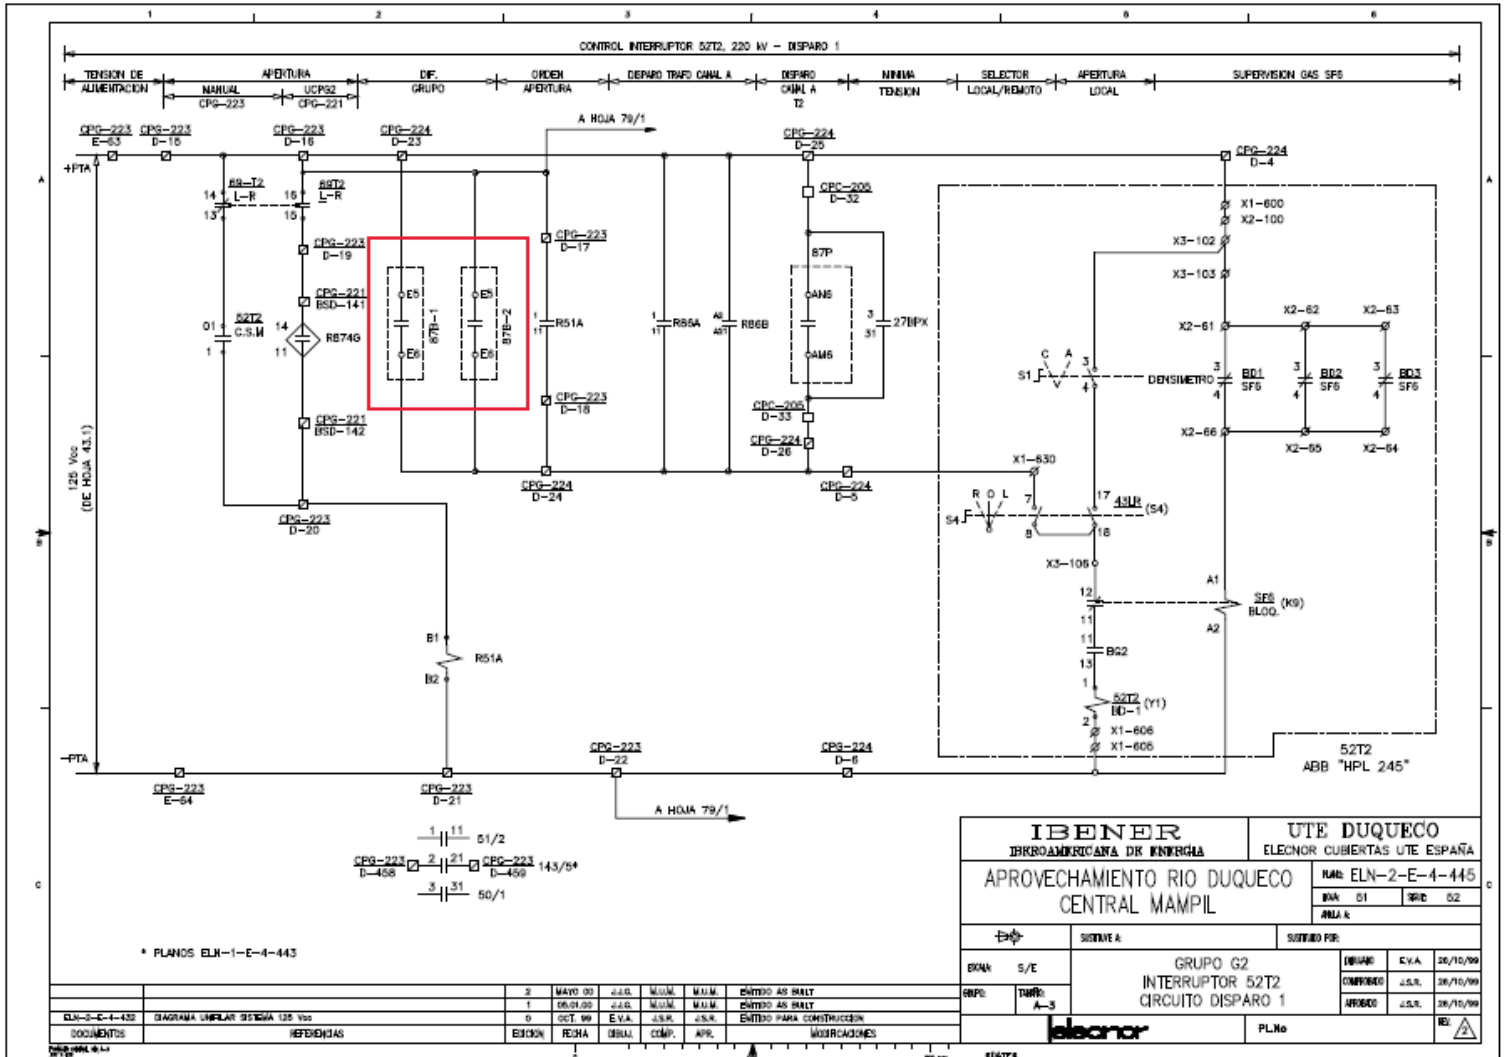
**Anexos**
**1. Circuito de apertura JT2 S/E Mampil**

A las 21:50 hrs. se produce apertura del interruptor 52JT2 S.E Mampil y por consecuencia la pérdida de suministro de alimentador 52ETU2-1 23KV a Coopelan. Al momento de la falla, las instalaciones se encontraban operando de forma normal, Central Mampil en Mantenimiento Mayor bajo la SD N°2024017527.

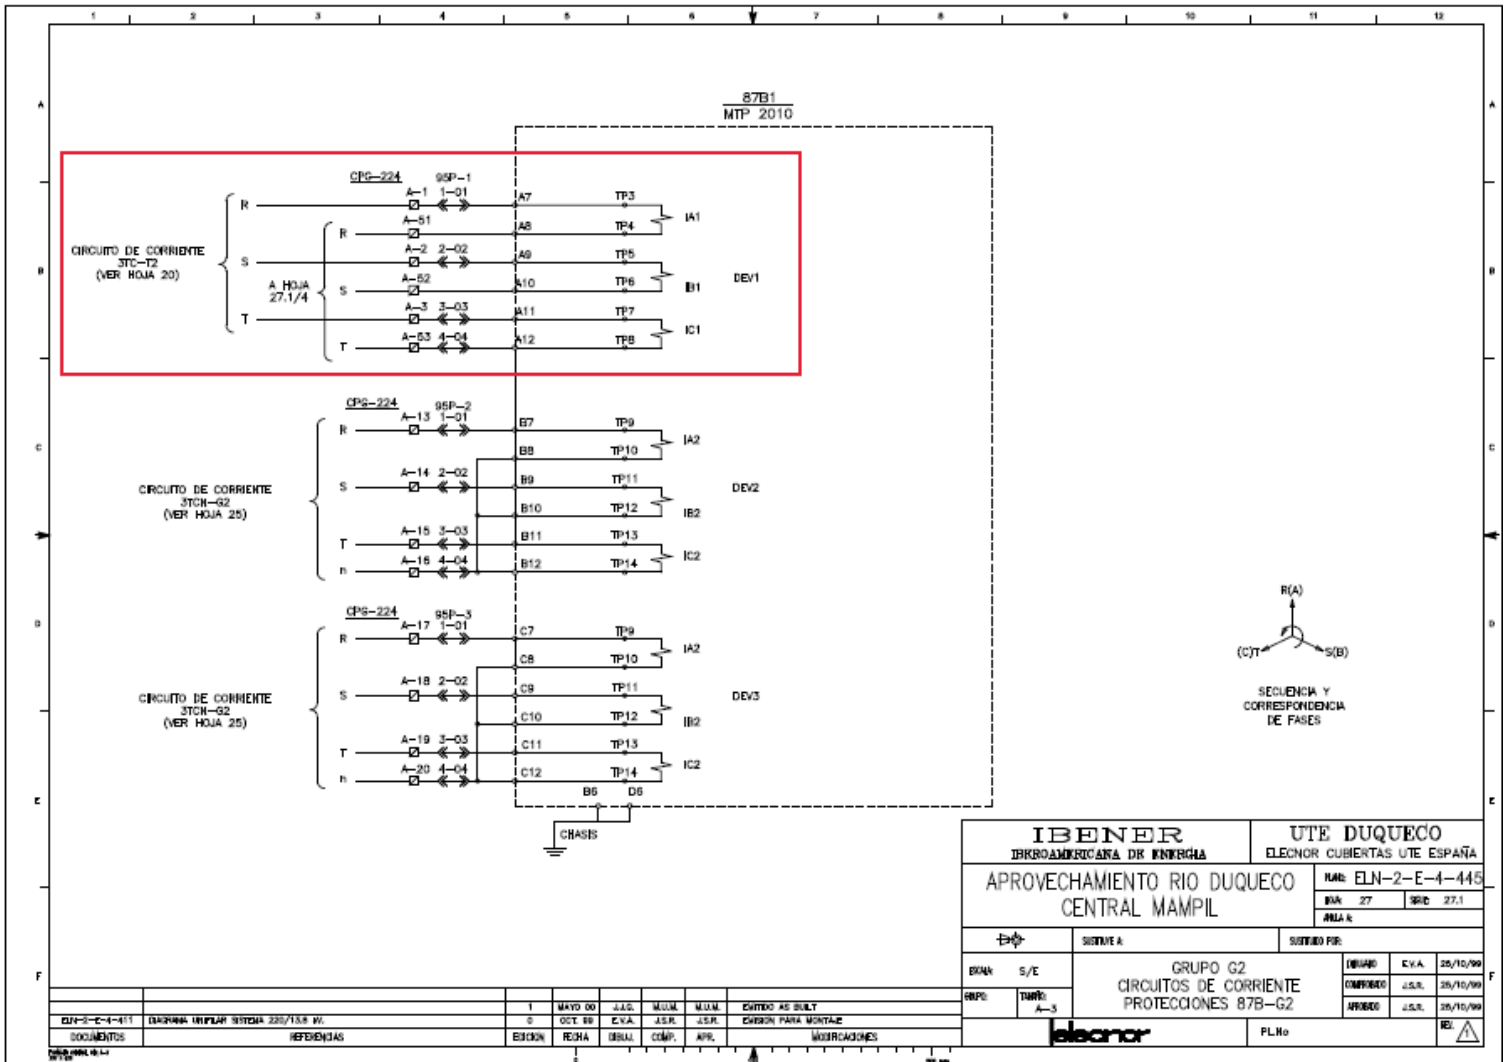
#### 4. Circuito 2 de corriente 52JT2 Mampil

Hora	Involucrado	Evento
21:50	Duqueco SpA	Apertura automática de los interruptores 52JT2 y 52G2 de S/E Central Mampil, por operación incorrecta de su protección de sobrecorriente de fase, ante error en la carga de ajustes e inexistencia de una falla o sobrecarga en el sistema.

- Complementando lo indicado en las acciones correctivas declaradas en su informe de falla del 5to día, se requiere además actualizar la información técnica en la plataforma Infotécnica del Coordinador, específicamente la información asociada a la razón actual del tap de los TT/CC asociados al paño JT2 de S/E Central Mampil.
