Estudio para análisis de falla EAF 133/2024

"Falla en el interruptor 52C2 de S/E Placilla"

Fecha de Emisión: 24-04-2024

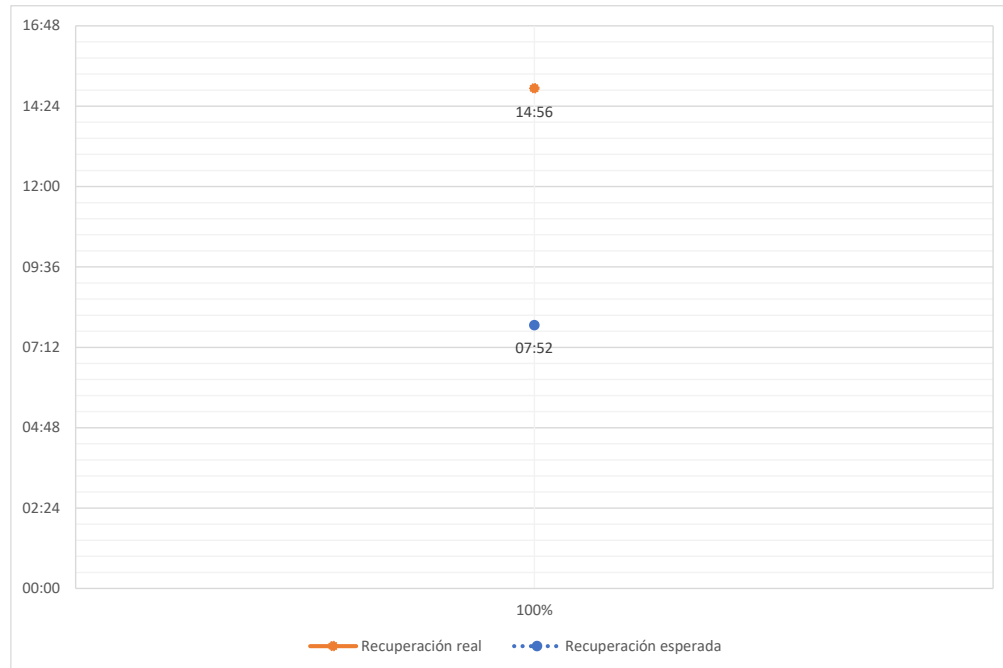
- Curva de recuperación esperada v/s recuperación real.

Se observa una diferencia entre el horario de recuperación real respecto del horario de disponibilidad de la barra primaria respectiva en torno a 7 horas y 4 minutos.
