## Estudio para análisis de falla EAF 135/2024

### "Apertura automática del interruptor 52JL2 de S/E Central Mampil"

Fecha de Emisión: 25-04-2024

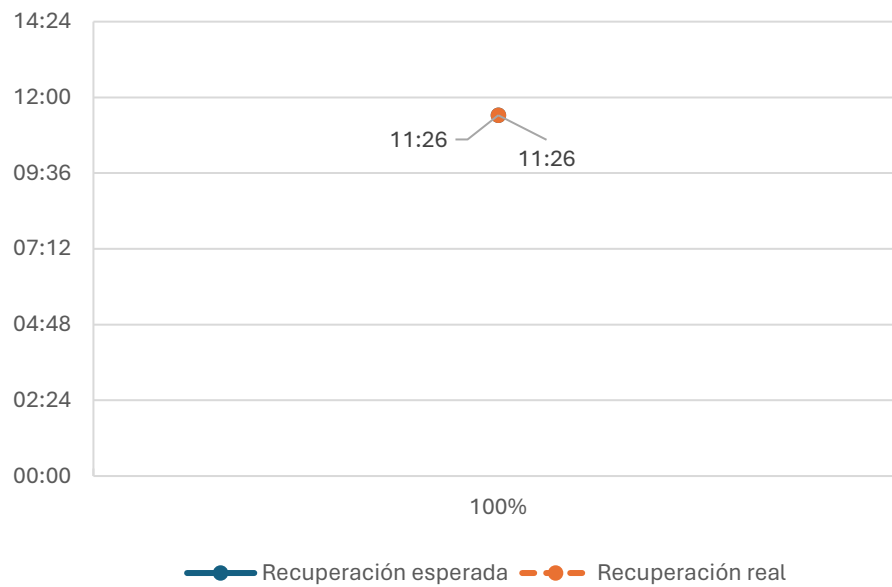
Curva de recuperación esperada v/s recuperación real.

No se aprecian diferencias entre el tiempo de recuperación real y esperado de los consumos afectados.

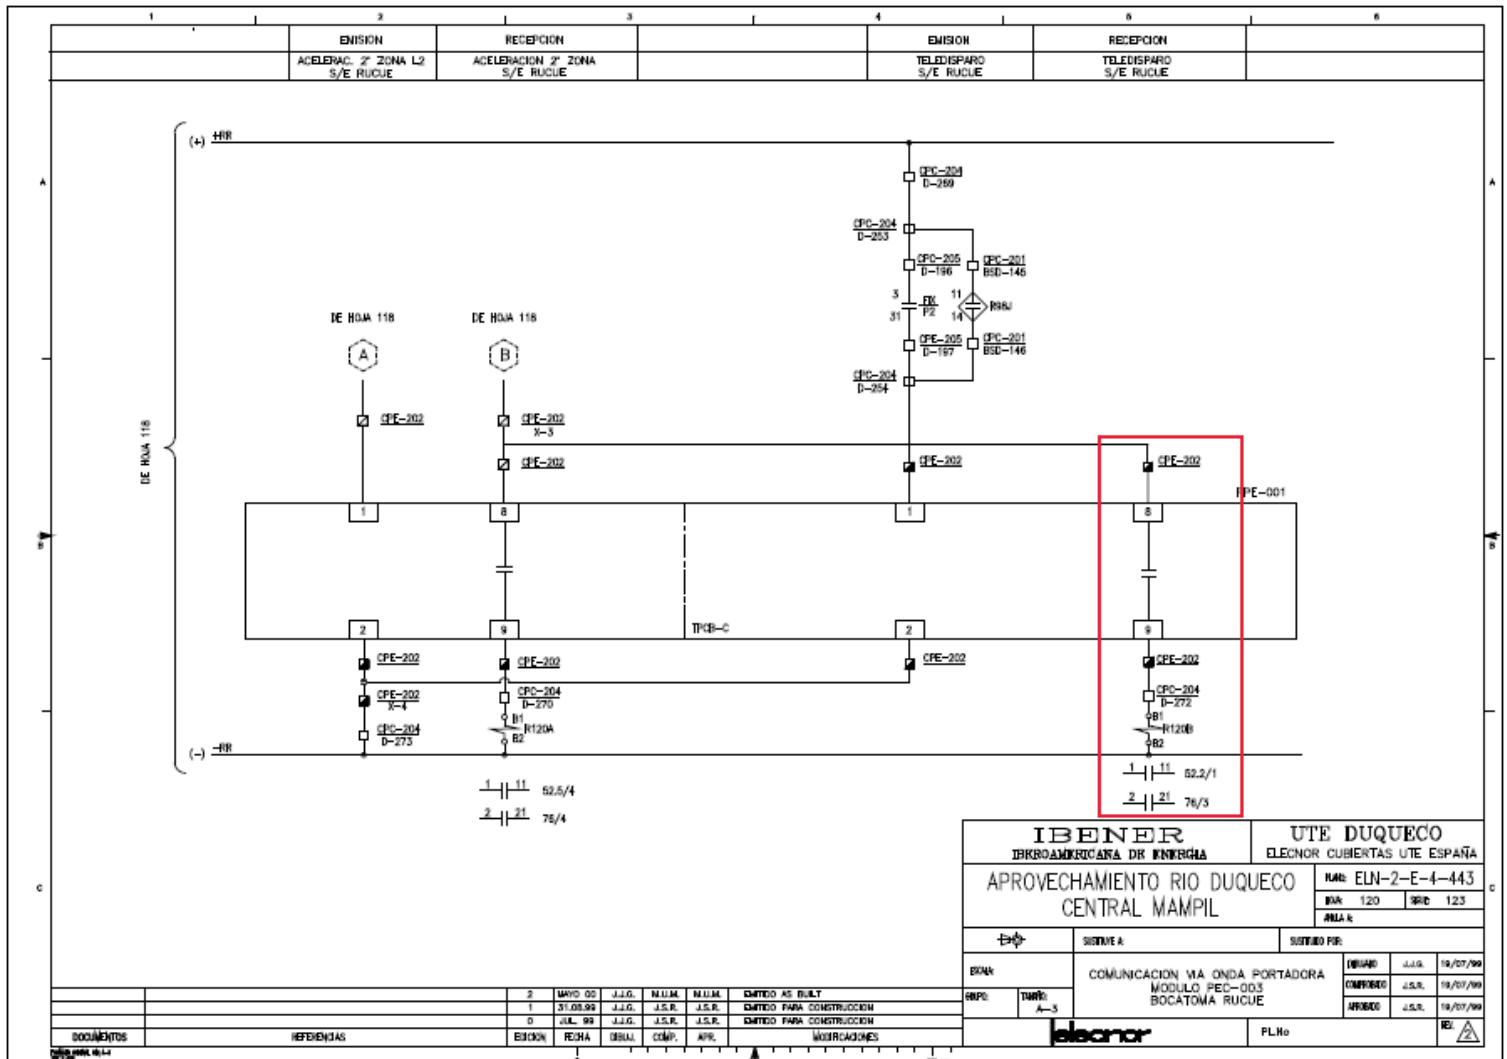
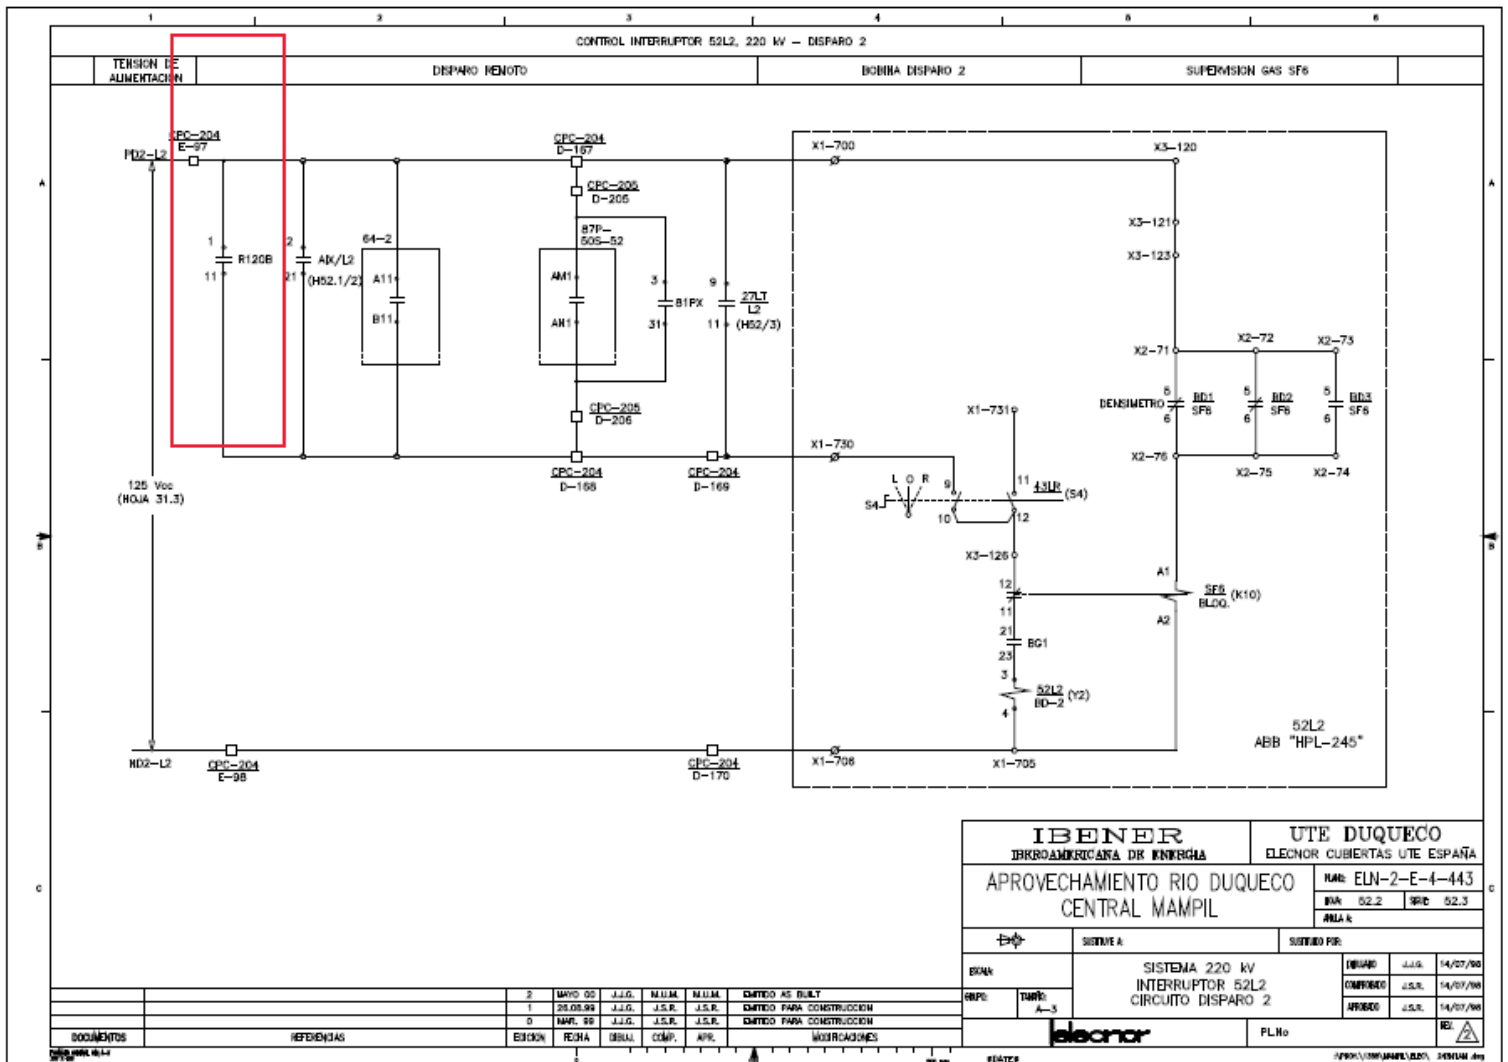
### 1. Comunicación Onda portadora

Comportamiento anómalo de la teleprotección 21L2 la que genera aperturadel 52JL2 sin haber falla. Unidades de la CH Peuchen se encontraban desconectadas.

Revisión de enlace y equipos de tele protecciones con especialista en telecomunicaciones, posteriormente evaluar el reemplazo del equipo en ambos extremos.
