# AUDITORÍA TÉCNICA A LOS SISTEMAS DE CONTROL Y DE PROTECCIONES ELÉCTRICAS S/E MEJILLONES 220/23/13,2 [KV]

# **INFORME FINAL**

**Cliente:** ENGIE Energía Chile S.A.

**Elaboró:** ENSAUT LTDA.

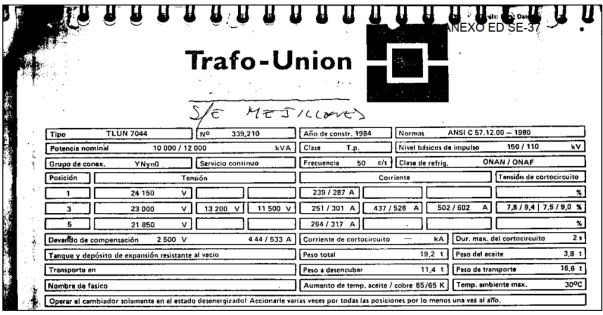
Figura 0-1 Datos de placa - Transformador Nº2 S/E Mejillones

Se obtiene la impedancia de secuencia positiva del transformador N°2 de S/E Mejillones de los datos de placa. Para la modelación en DIgSILENT, se utiliza el valor de 9,40 [%] en base 12 [MVA].

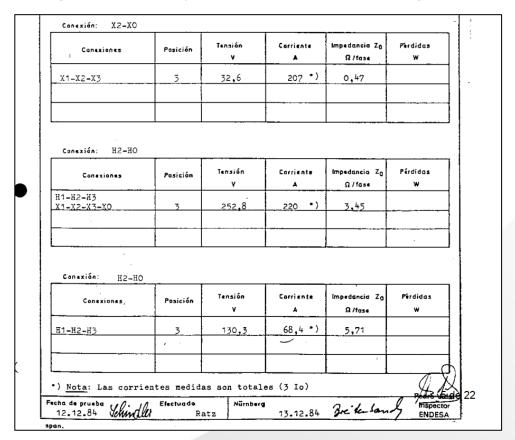
Figura 0-2 Impedancias de secuencia cero - Ensayo transformador N°2 S/E Mejillones

En Figura 0-2 En el documento "313\_Ensayos Mejillones 23-13.2-2.5.pdf", se presentan las impedancias medidas entre los devanados AT-MT, AT-BT y MT-BT los cuales deben ser integrados al modelo de DIgSILENT considerando la misma potencia base de 12 [MVA].

Para la configuración de la impedancia de secuencia cero, se recopilan los siguientes datos a partir de lo indicado en Figura 0-2, donde los terminales X1, X2, X3 y X0 corresponden al lado de 13,2 [kV], y los terminales H1, H2, H3 y H0 a lado 23 [kV] del transformador N°2 de S/E Mejillones:
