## Estudio para análisis de falla EAF 532/2024

“Falla en el cierre del interruptor 52C3 de S/E San Francisco de Mostazal”

Fecha de Emisión: 25-11-2024

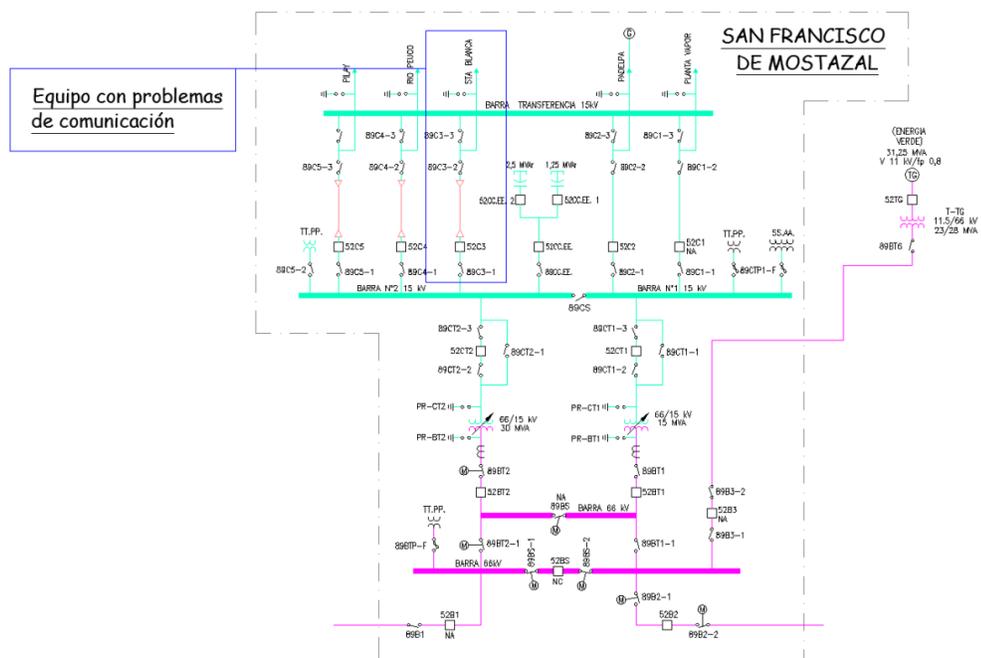
## Diagrama simplificado de las instalaciones previo a la falla

Se produjo una falla en el cierre del interruptor 52C3 de S/E San Francisco de Mostazal durante maniobras de recuperación de servicio, tras su apertura previa por operación de protecciones ante una falla ocurrida en redes de distribución del alimentador Santa Blanca.

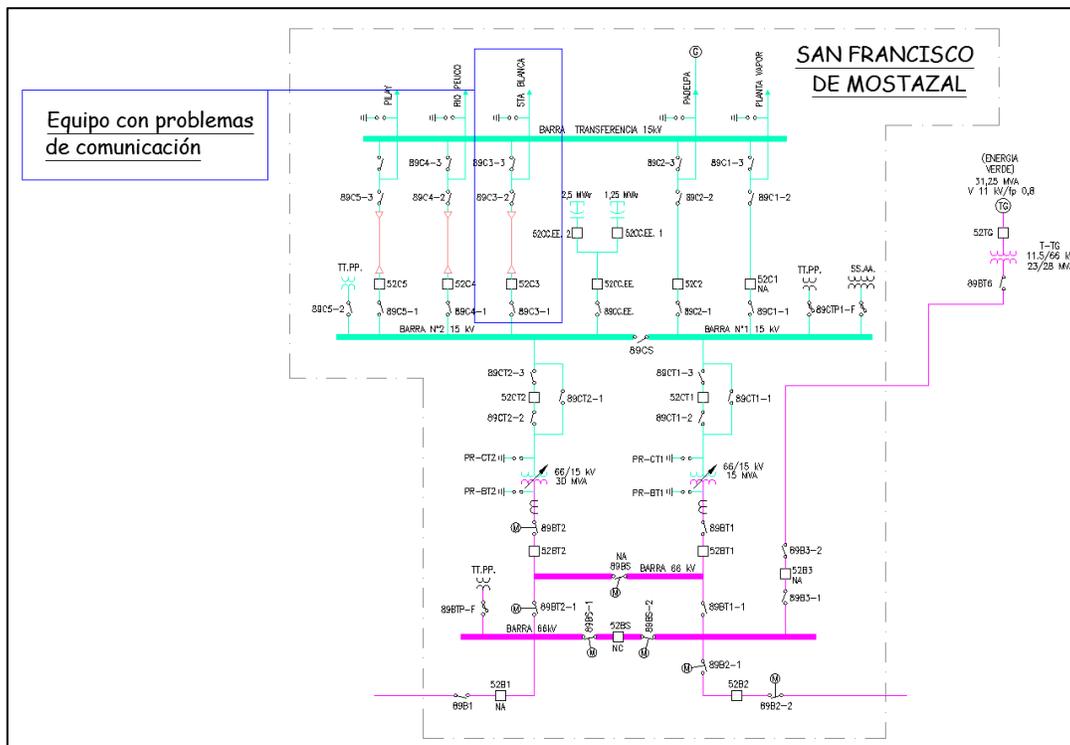
**Ilustración 1: Diagrama Unilineal Simplificado de Zona Afectada.**

Con ocasión maniobras de normalización de topología de paño C3 Sta. Blanca de S/E San Francisco de Mostazal producto de apertura forzada por falla en red MT, se produce pérdida de comunicaciones con el interruptor 52C3 de SE San Francisco de Mostazal impidiendo el cierre de forma remota del equipo.
