## Estudio para análisis de falla EAF 539/2024

### "Falla en la línea 66 kV Enlace - Bucalemu"

Fecha de Emisión: 29-11-2024

INFORME DE EVENTO  
DESCONEXIÓN LÍNEA 66KV ENLACE – BUCALEMU  
CENTRAL CMPC BUCALMU  
IF2024005071 e IF2024005072

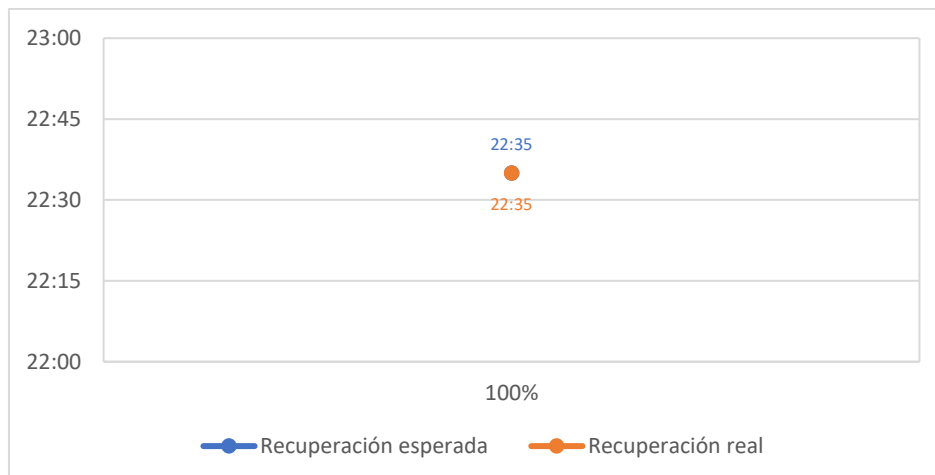
- Curva de recuperación esperada v/s recuperación real.

No se aprecian diferencias entre los horarios de recuperación real respecto de los horarios de disponibilidad de las barras primarias respectivas.

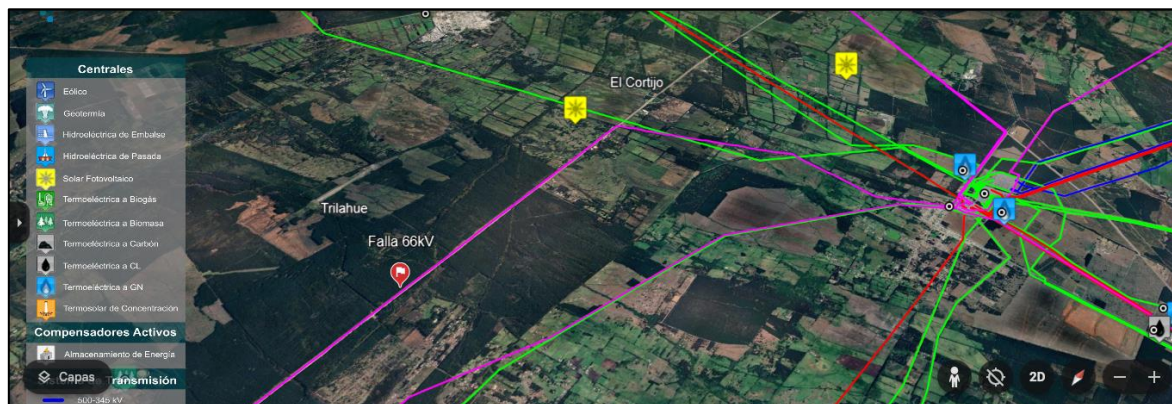
La empresa Bioenergías Forestales SpA señala que la causa de la falla fue la caída de un árbol sobre los conductores de la línea, específicamente en la estructura N°100, sin que se produjera corte de conductores.

Figura 1 Ubicación de estructura N°100 LT Enlace Bucalemu.

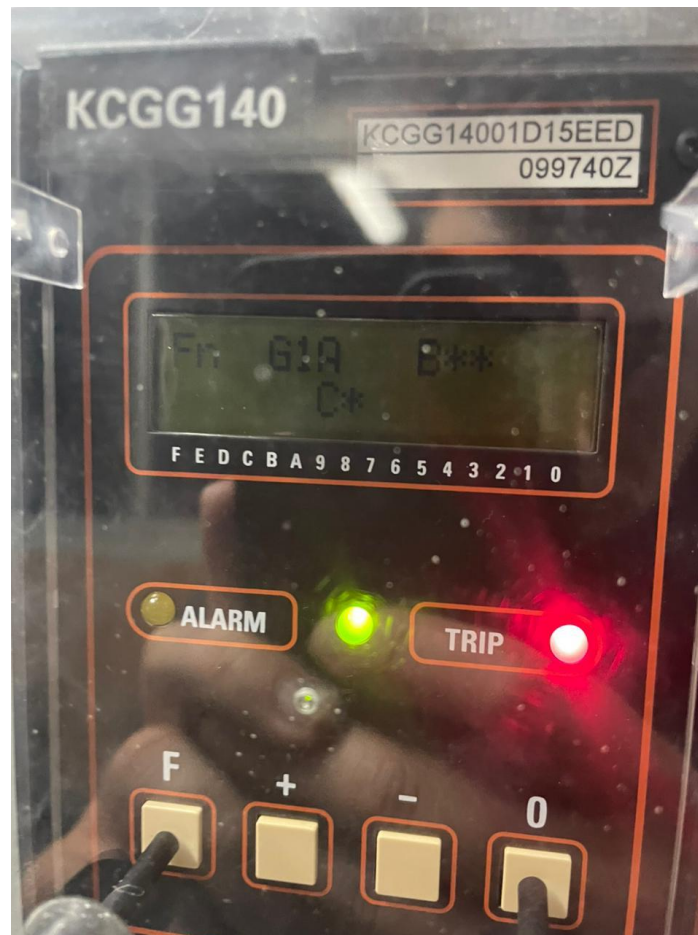
Frente a falla externa por caída de árbol sobre la línea 66Kv Enlace - Bucalemu siendo las 19:29:19.997 hrs opera protección asociada a paño B2 de LAT 66Kv Enlace - Bucalemu, operación de protección 51(SEL 351 A) y (KCGG140) en S/E Enlace, generándose la apertura de interruptor 52B2.

Figura 7 Registro de Operación Relé Alstom KCEG140

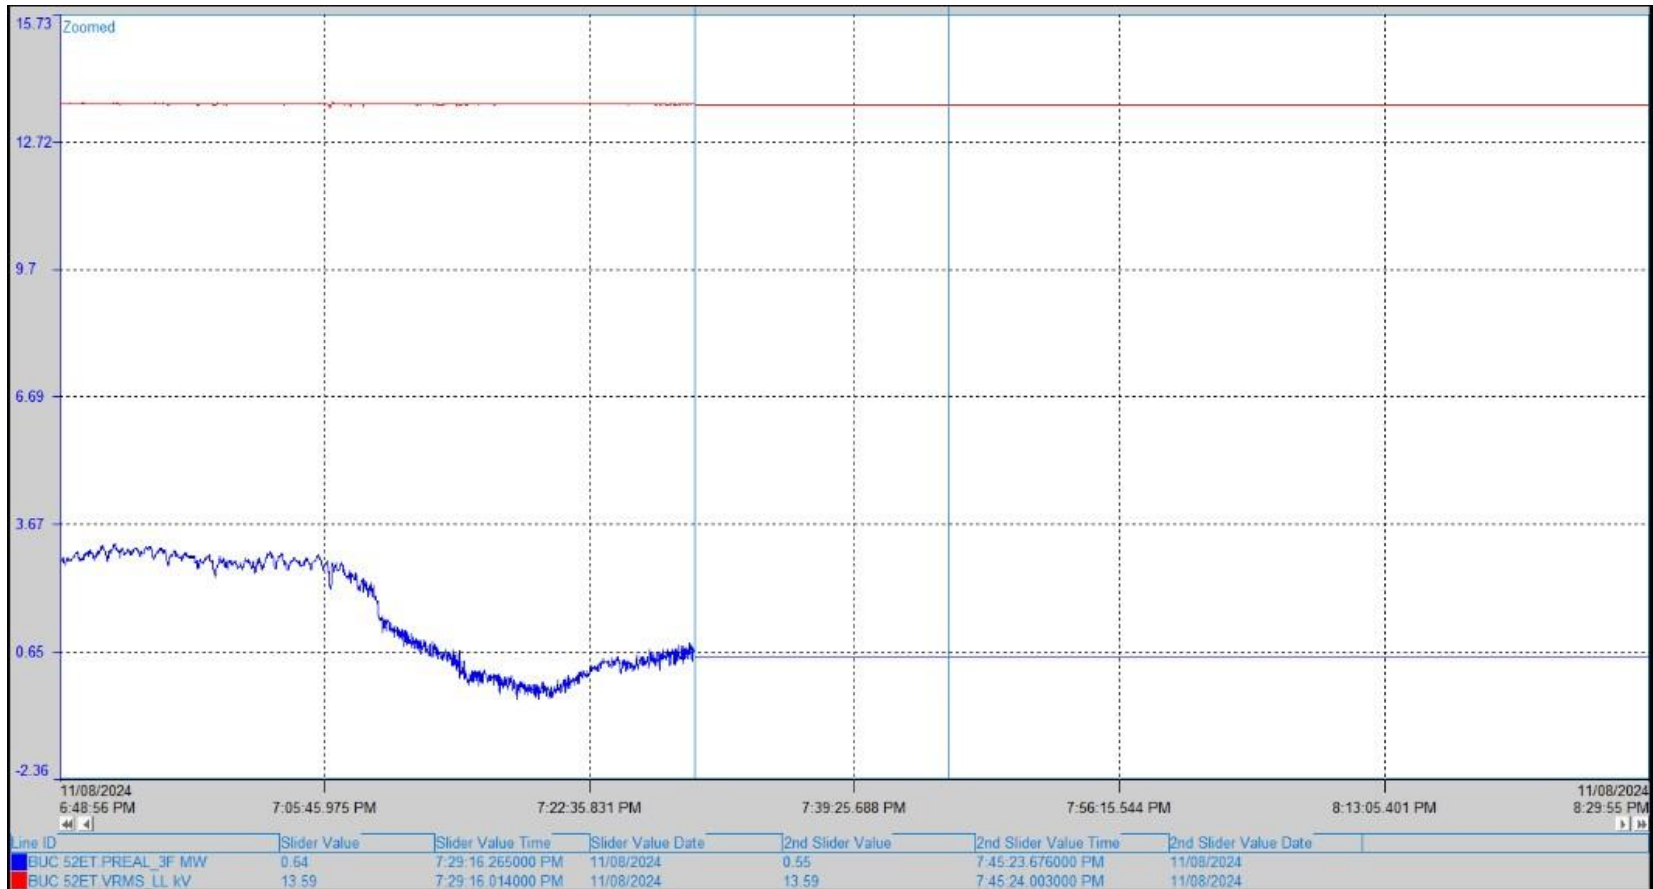
Figura 17 Curvas de tendencia de potencias de Paño 52ET S/E Bucalemu 66kV.

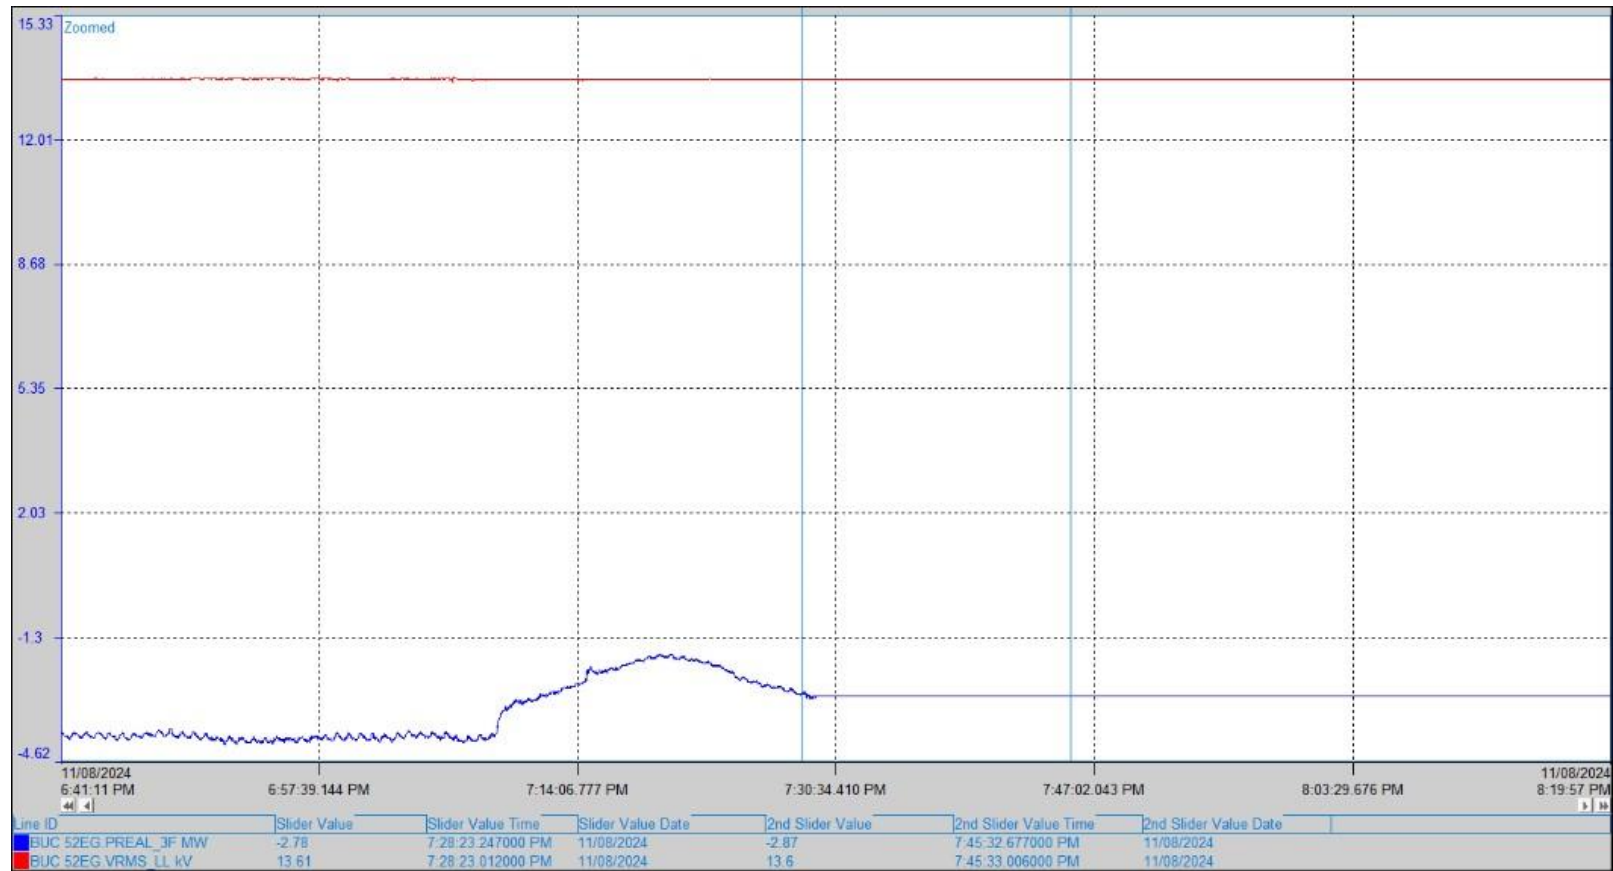
Figura 18 Curvas de tendencia de potencia en Paño 52EG de Central Térmica Laja

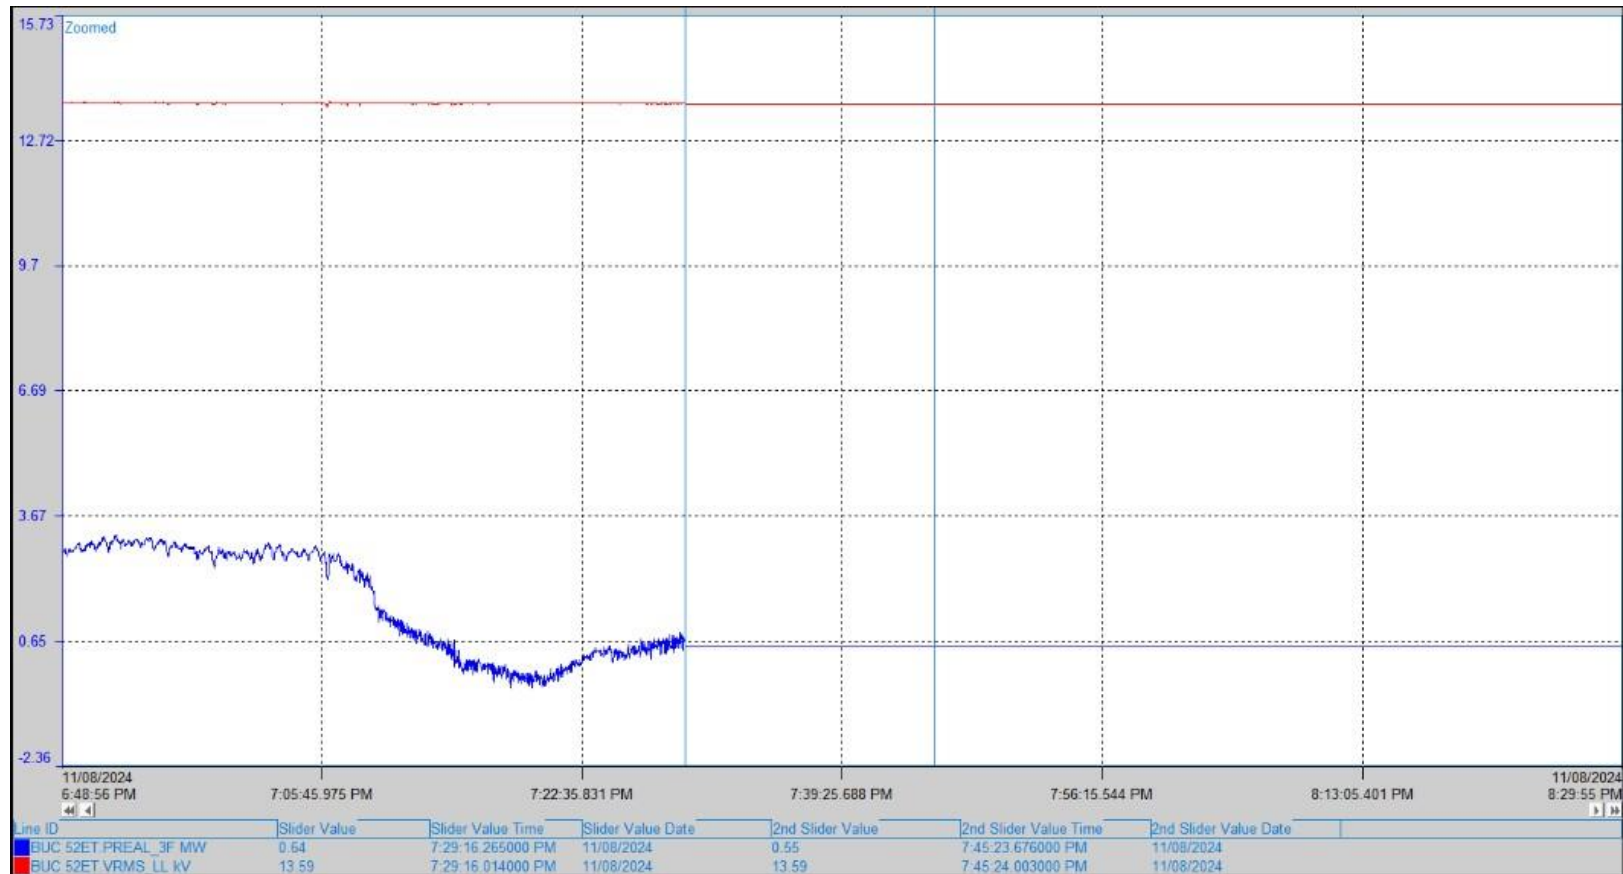
Figura 19 Curvas de tendencia de potencia en Paño 52E1 de Planta Aserradero Bucalemu
