## Estudio para análisis de falla EAF 570/2024

“Falla en cierre del interruptor 52C4 de S/E Chacahuín”

Fecha de Emisión: 30/12/2024

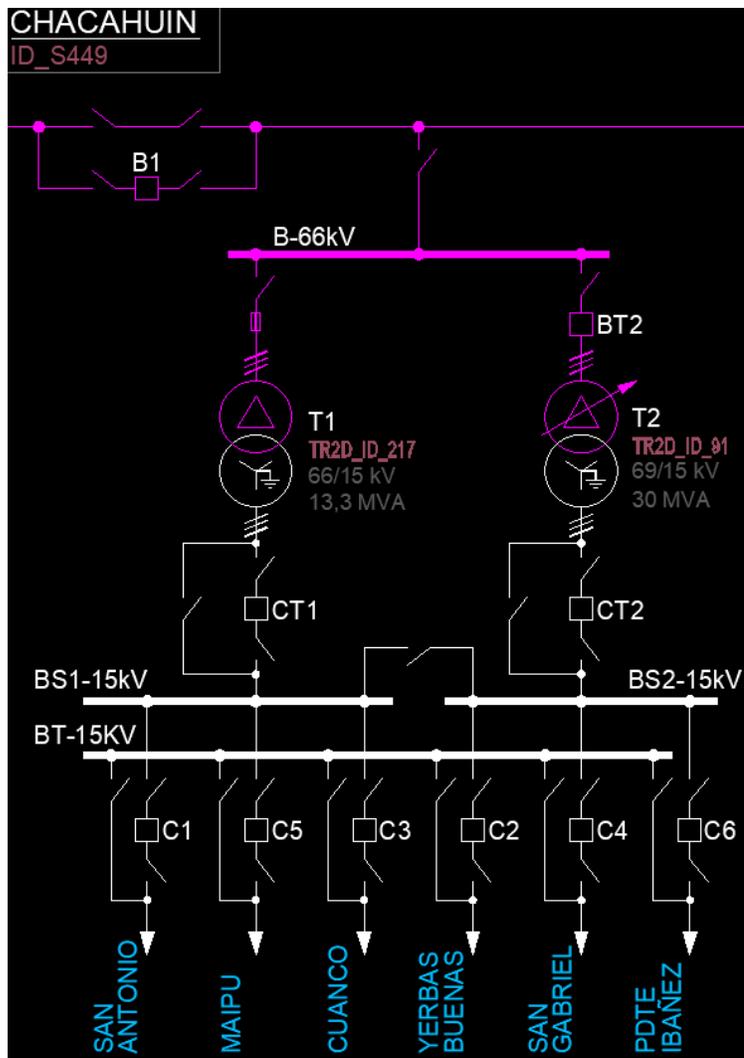
## Diagrama simplificado de las instalaciones previo a la falla

Previo a la falla en el cierre del interruptor 52C4 de S/E Chacahuín, este equipo se encontraba abierto debido a una operación de protecciones registrada a las 20:39 horas del 07/12/2024.
