## Estudio para análisis de falla EAF 133/2025

“Falla en el cierre del interruptor 52C8 de S/E Los Ángeles (CGE)”

Fecha de Emisión: 11-04-2025

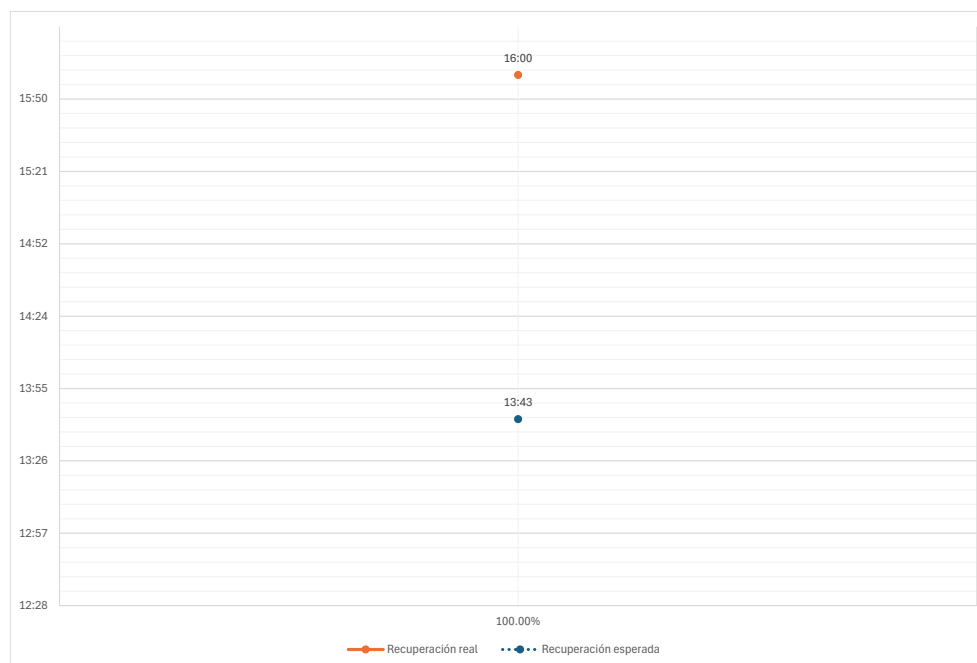
- Curva de recuperación esperada v/s recuperación real.

Se aprecian diferencias entre los horarios de recuperación esperada y recuperación real para los consumos afectados.
