Estudio para análisis de falla EAF 138/2025

“Apertura intempestiva del interruptor 52B1 de S/E Central Diésel Arica”

Fecha de Emisión: 21-04-2025

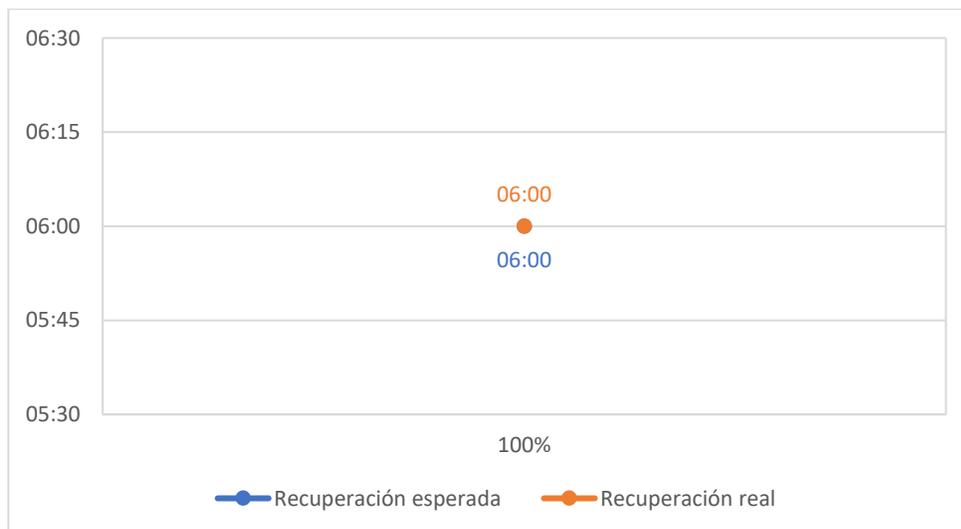
- Curva de recuperación esperada v/s recuperación real.

No se observan diferencias entre los horarios de recuperación real respecto de los horarios de disponibilidad de las barras primarias respectivas para recuperar los consumos afectados.
