Estudio para análisis de falla EAF 143/2025

“Desconexión forzada del transformador N°4 110/12 kV de S/E Central Maitenes”

Fecha de Emisión: 22-04-2025

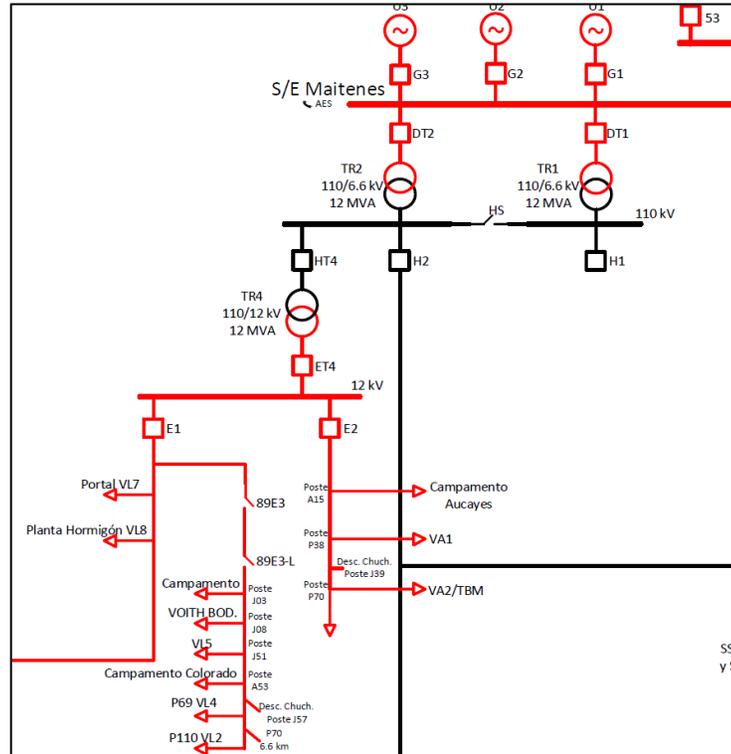
Figura 1 Diagrama Unilineal Funcional S/E Maitenes 110/12 kV.

La falla eléctrica se produjo en LMT Maitenes - Aucayes 12 kV(paño 52E2). En donde se informa de desprendimiento de tierra y rocas.

El registro de protección GE T60, muestra que a las 05:55:59.242171 horas UTC-0 del lunes 31/03/2025, opera función de protección de sobrecorriente de fases (51), generando operación de relé maestro 86T dando orden de TRIP a interruptor 52HT4. De acuerdo con las magnitudes registradas por el relé de protección, se aprecia falla bifásica (B-C) en red MT 12 kV, operando correctamente de acuerdo con ajustes parametrizados en función de sobrecorriente.

Dentro de la información recopilada, se tiene que, al momento de ocurrida la operación automática, en el sector de talleres de PHAM, correspondiente al ramal en 12 kV LMT Maitenes - Aucayes (52E2), se registró desprendimiento de rocas que ocasionó falla en la red MT.

Al momento de la falla (02:55 hrs) los reconectores 52E2 y 52ET4 se encontraban apagados y como consecuencia la falla fue despejada por protección GE T60 con su función de respaldo.
