Estudio para análisis de falla EAF 146/2025

“Apertura intempestiva del interruptor 52B1 de S/E Central Diésel Arica”

Fecha de Emisión: 23-04-2025

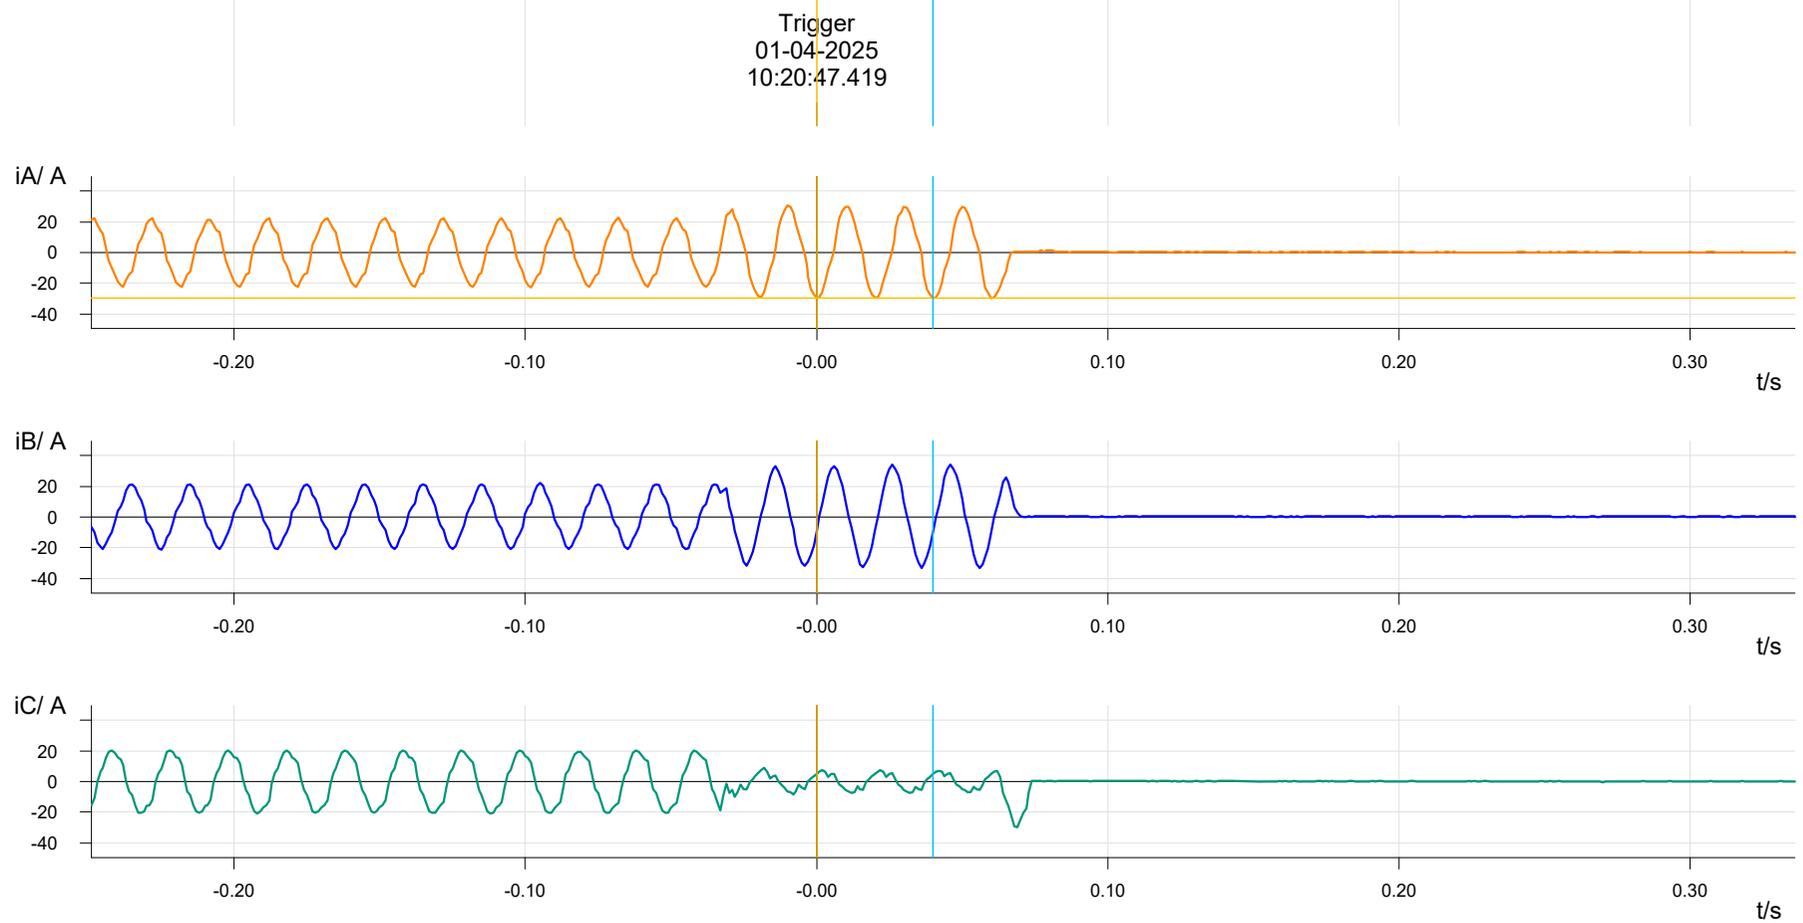
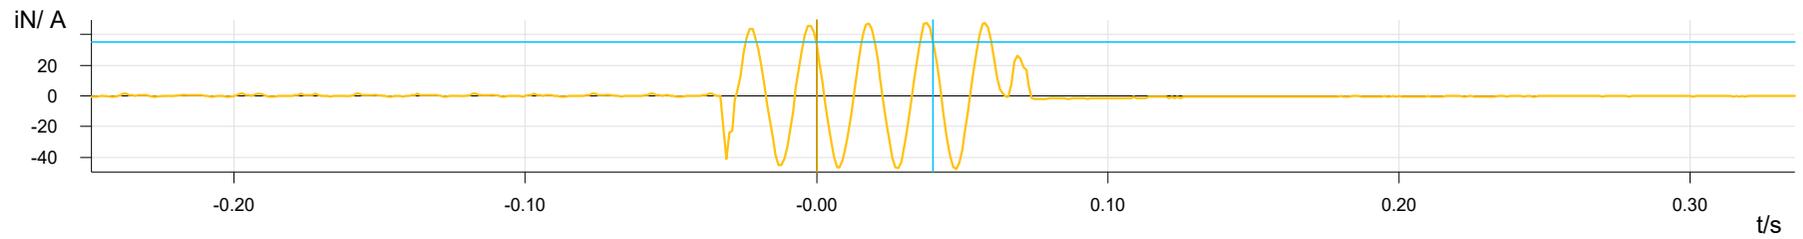
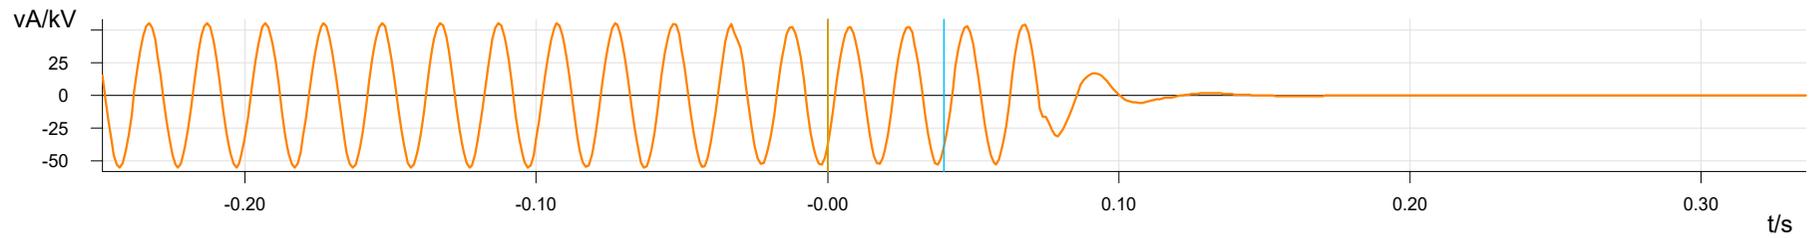
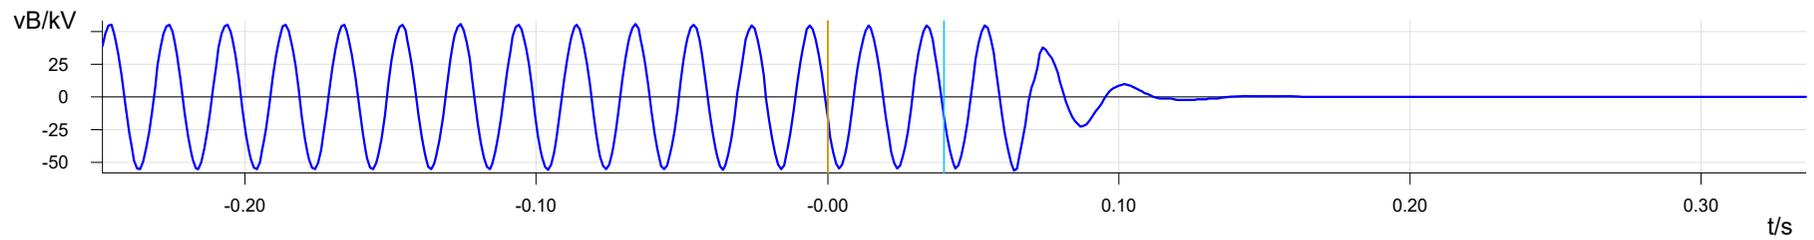
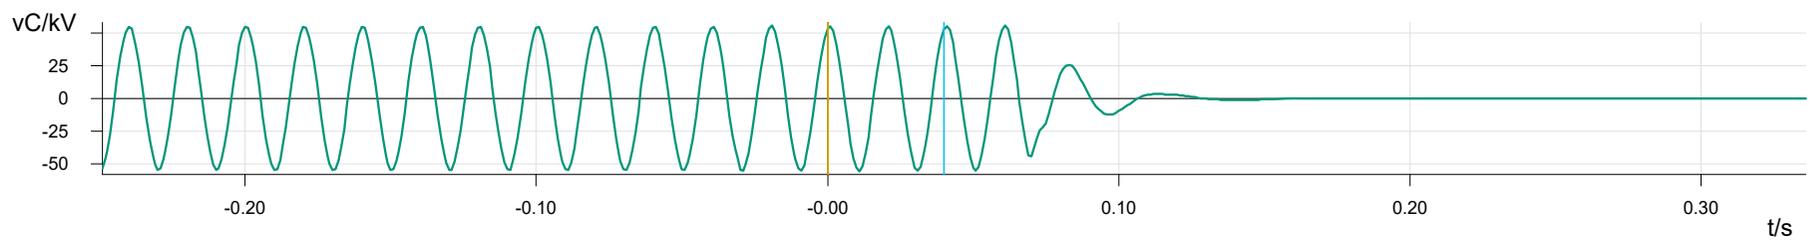
Fallas_ind / ZONA ARICA / CDA / B1 01-04-2025 7SA611 V4.7 Var

Time in ms	Measuring Signal	Instantaneous	R.M.S.
Cursor 1:	-0,0	iA	-29,723 A	21,109 A
Cursor 2:	40,0	iN	35,253 A	33,110 A
C2 - C1	40,0	iN - iA	64,976 A	12,001 A

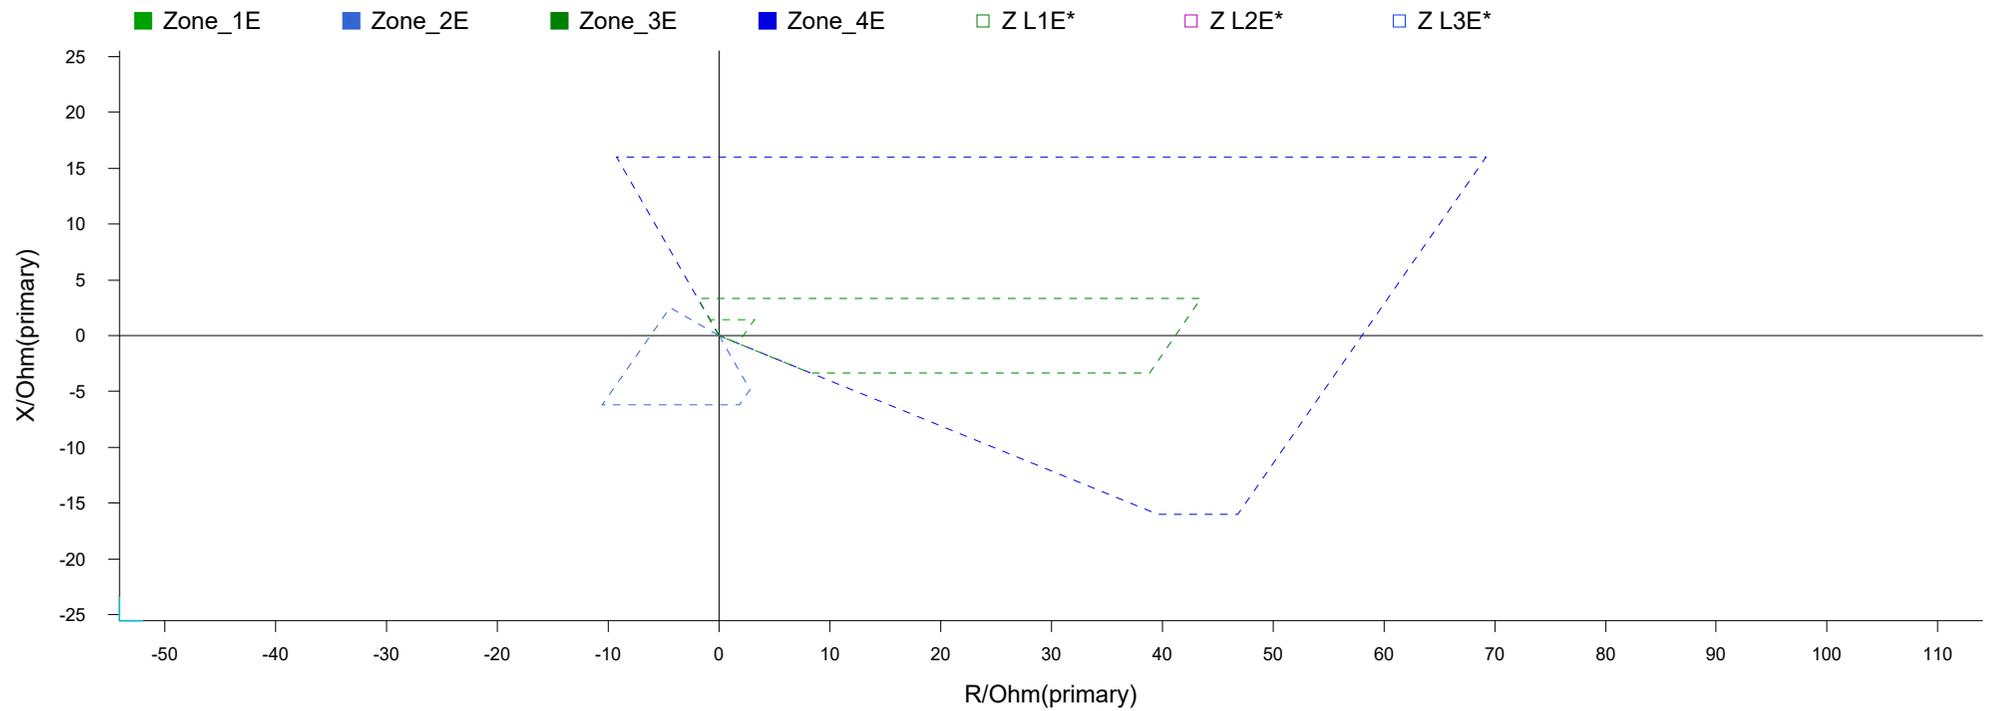
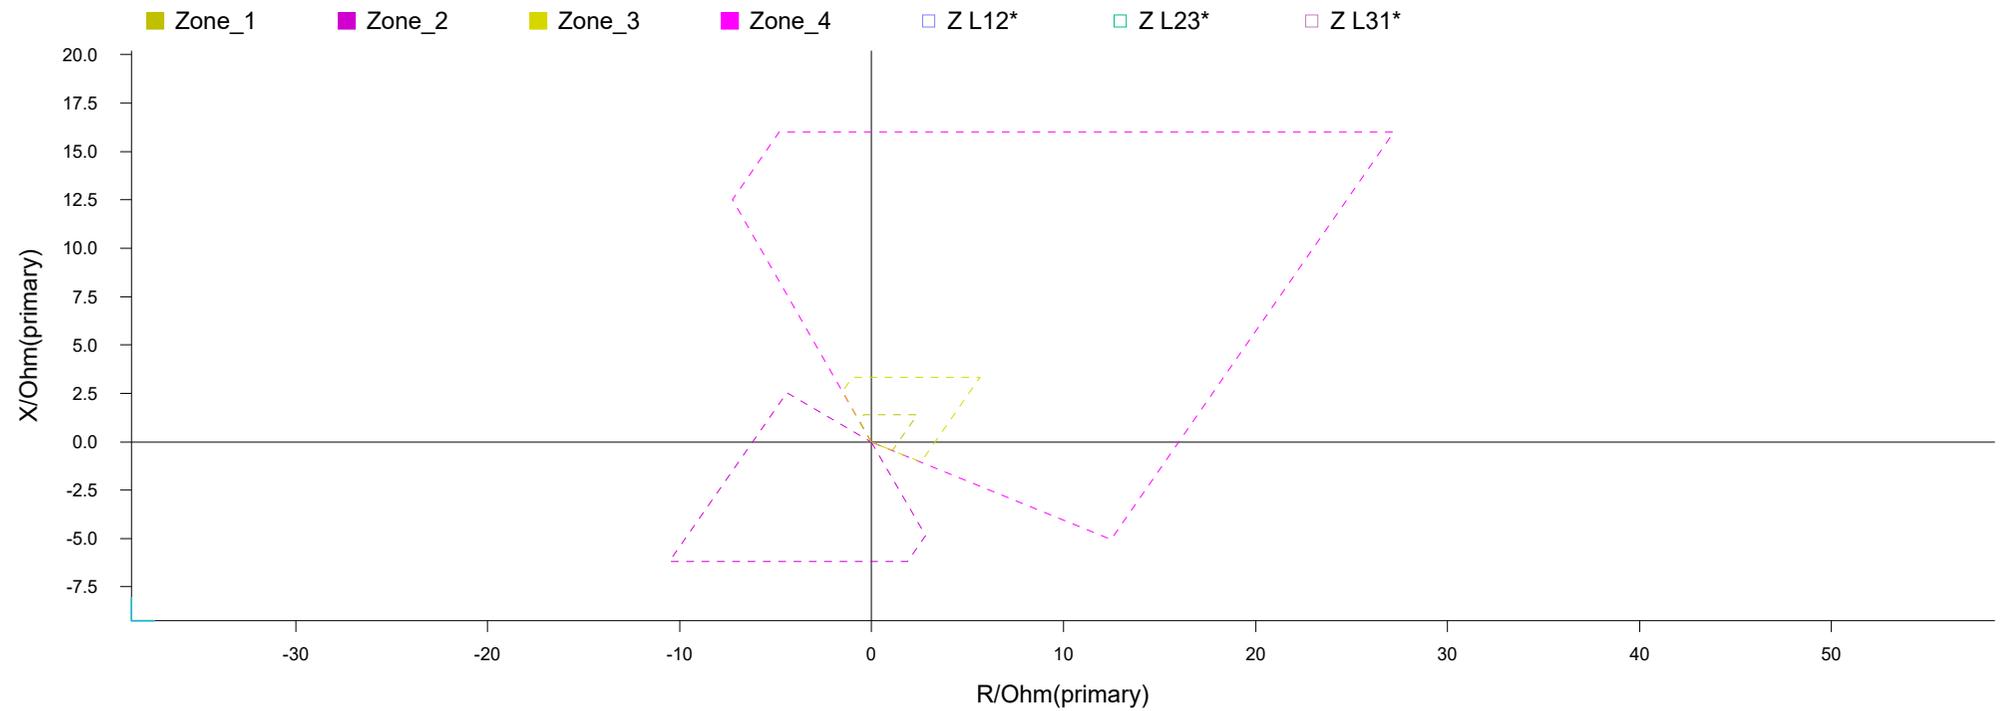
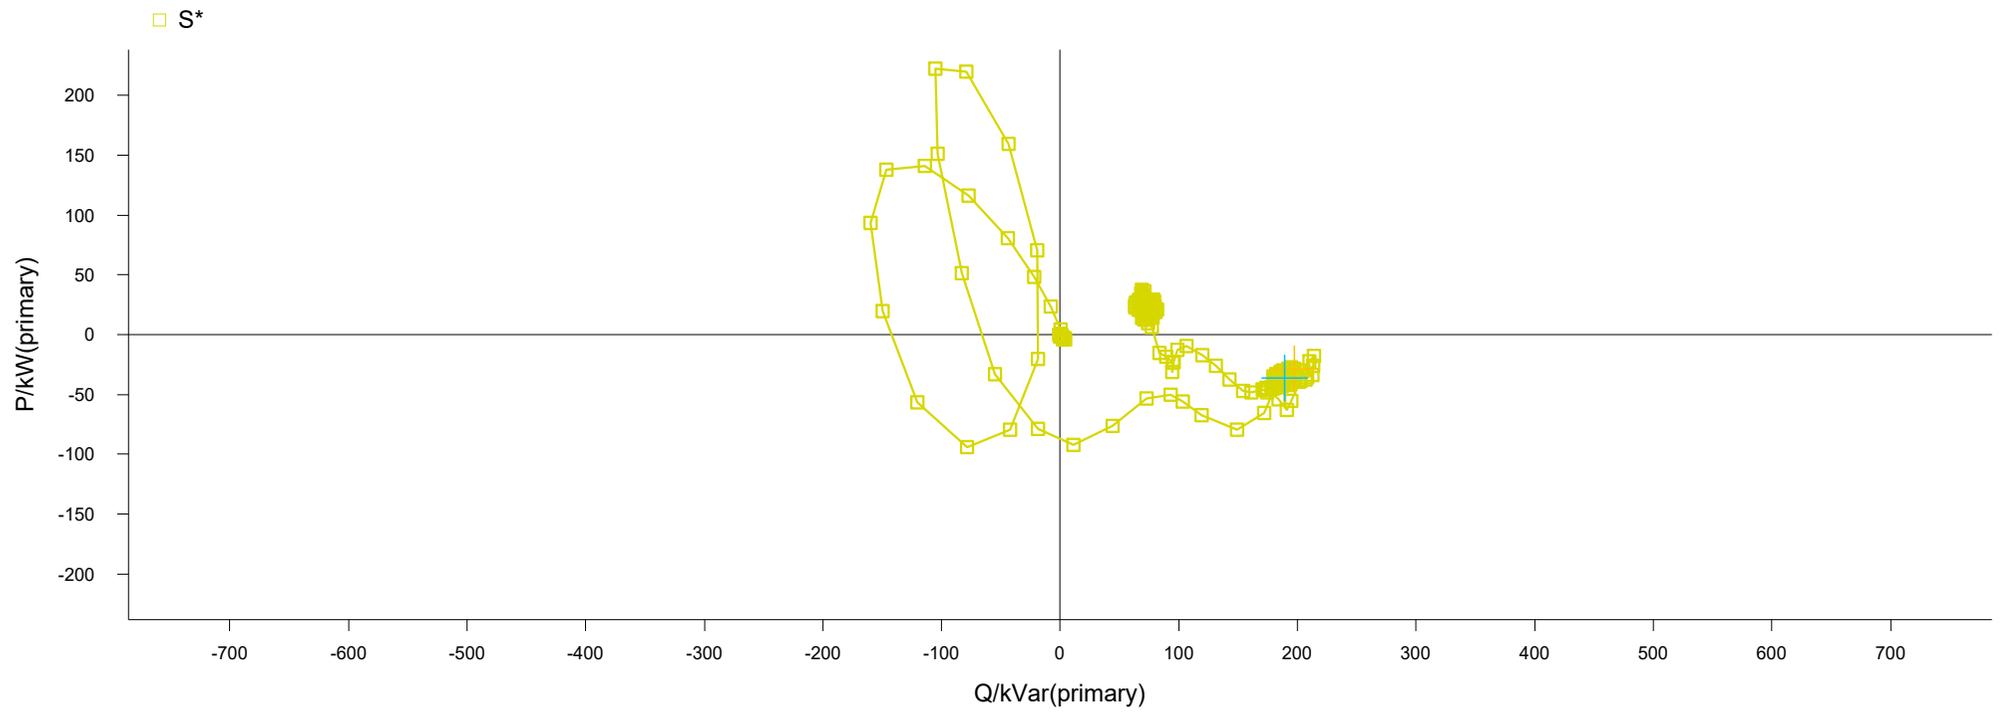
Fallas_ind / ZONA ARICA / CDA / B1 / 01-04-2025 / 7SA611 V4.7 Var

Number	Indication	Value	Date and time	Cause	State
00301	Power System fault	227 - ON	01.04.2025 10:20:47.419		
00302	Fault Event	228 - ON	01.04.2025 10:20:47.419		
01359	67N picked up REVERSE	ON	0 ms		
01356	50N-3 PICKED UP	ON	0 ms		
01365	50N / 51N: Trip 3pole	ON	40 ms		
01368	50N-3 TRIP	ON	40 ms		
00533	Primary fault current Ia	0,02 kA	44 ms		
00534	Primary fault current Ib	0,02 kA	44 ms		
00535	Primary fault current Ic	0,00 kA	44 ms		
00379	>52a Bkr. aux. contact (3pole closed)	OFF	66 ms		
00380	>52b Bkr. aux. contact (3pole open)	ON	68 ms		
01345	50N / 51N PICKED UP	OFF	86 ms		
01126	Fault Locator Loop AB	ON	69 ms		
01117	Flt Locator: secondary RESISTANCE	-86,10 Ohm	69 ms		
01118	Flt Locator: secondary REACTANCE	79,81 Ohm	69 ms		
01114	Flt Locator: primary RESISTANCE	-1721,99 Ohm	69 ms		
01115	Flt Locator: primary REACTANCE	1596,15 Ohm	69 ms		
01119	Flt Locator: Distance to fault	3800,4 km	69 ms		
01120	Flt Locator: Distance [%] to fault	55887,6 %	69 ms
