## INFORME DE AUDITORÍA

CGE TRANSMISIÓN-RELE-MAY23-PPP-279

S/E PLACILLA

MAYO 2023

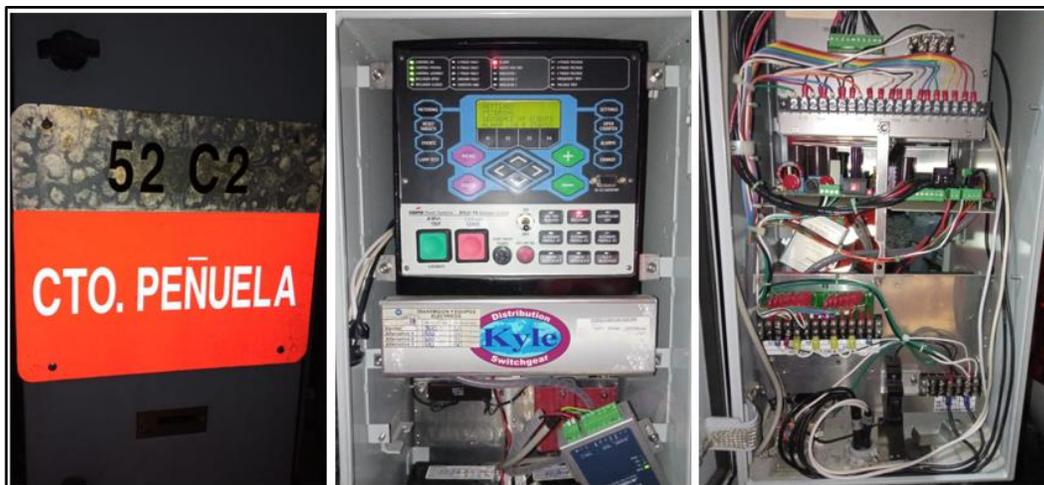
PAÑO C2 – EQUIPO: COOPER FORM 6		
N°	DESCRIPCIÓN	COMENTARIO
1	Disposición de equipo y componentes	Correcto
2	Operatividad de leds, display, pulsadores, selectores y palanca.	Correcto
3	Borneras (estado, limpieza y sujeción)	Correcto
4	Identificación de equipos	Correcto
5	Identificación de bornes	Correcto
6	Estado del alambrado interno	Correcto
7	Limpieza y/o presencia de roedores	Correcto

Imagen 4: Relé COOPER FORM 6 y detalle interno, Paño C2

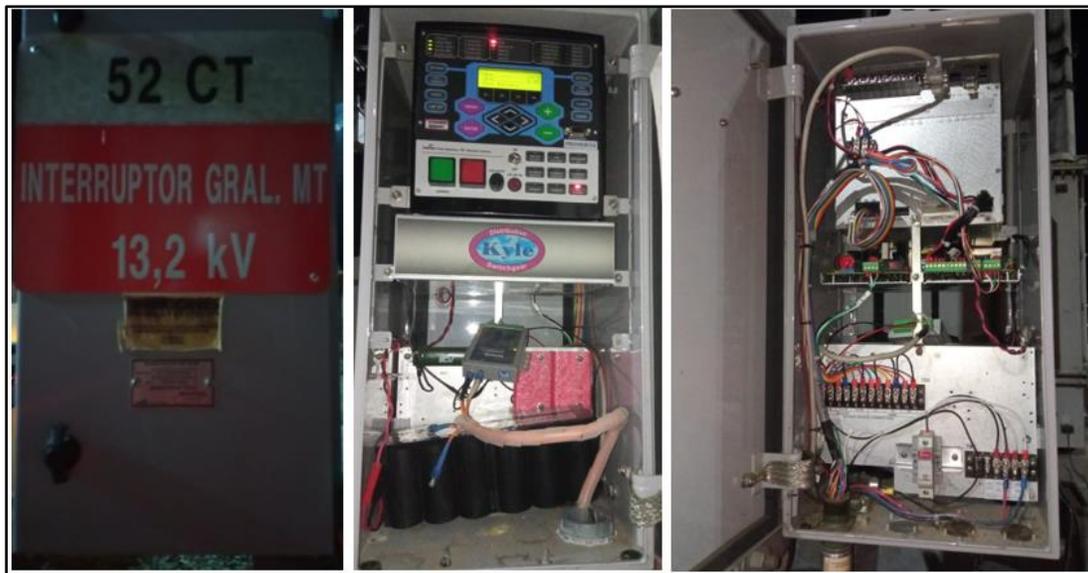
PAÑO CT – EQUIPO: COOPER FORM 6		
N°	DESCRIPCIÓN	COMENTARIO
1	Disposición de equipo y componentes	Correcto
2	Operatividad de leds, display, pulsadores, selectores y palanca.	Correcto
3	Borneras (estado, limpieza y sujeción)	Correcto
4	Identificación de equipos	Correcto
5	Identificación de bornes	Correcto
6	Estado del alambrado interno	Correcto
7	Limpieza y/o presencia de roedores	Correcto

Imagen 6: Relé COOPER FORM 6 y detalle interno, Paño CT

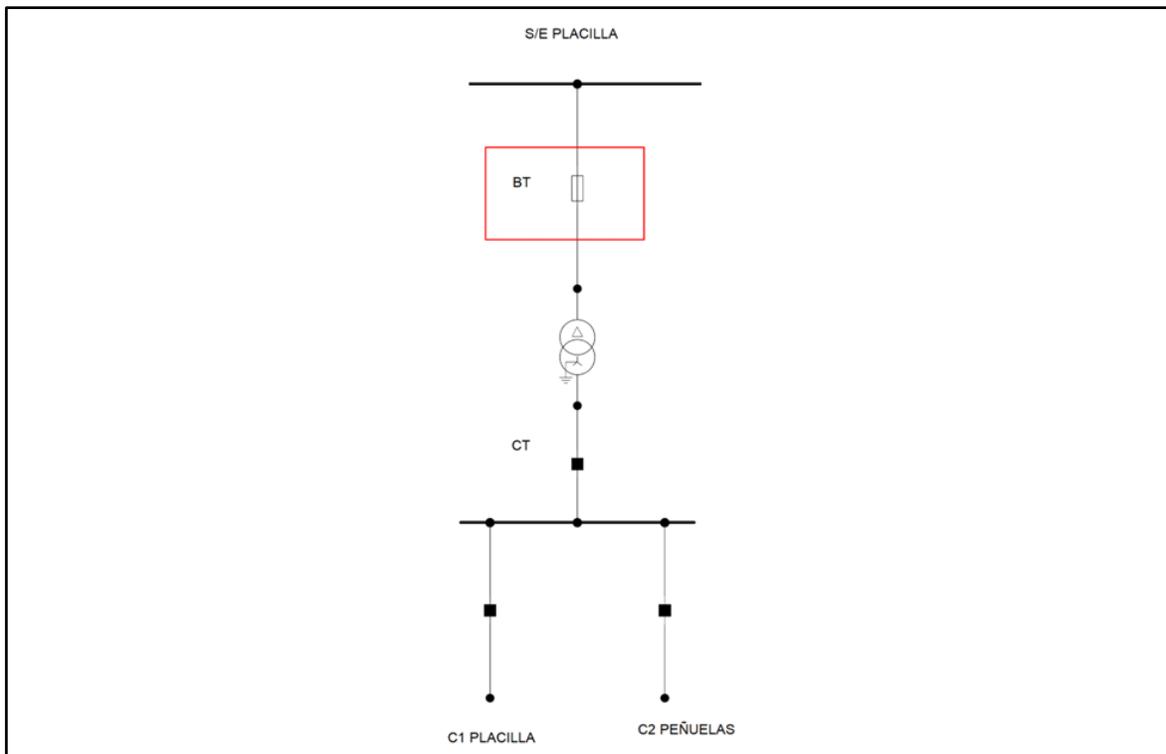
Imagen 33: Diagrama Unilineal S/E Placilla – BT

Se observa que el tiempo de despeje de las protecciones de sobrecorriente del paño BT ante fallas en el devanado de 13,2 kV no cumple con lo establecido en el Artículo 5-40, literal b), de la NTSyCS (2019). No obstante, dado que se trata de un transformador cuyo lado de mayor tensión es inferior a 100 kV y cuya potencia máxima es menor a 12 MVA, conforme al Artículo 3-24, literal c), no es obligatoria la instalación de una protección diferencial de transformador ni la implementación de un esquema de protección propio con otras características de operación.

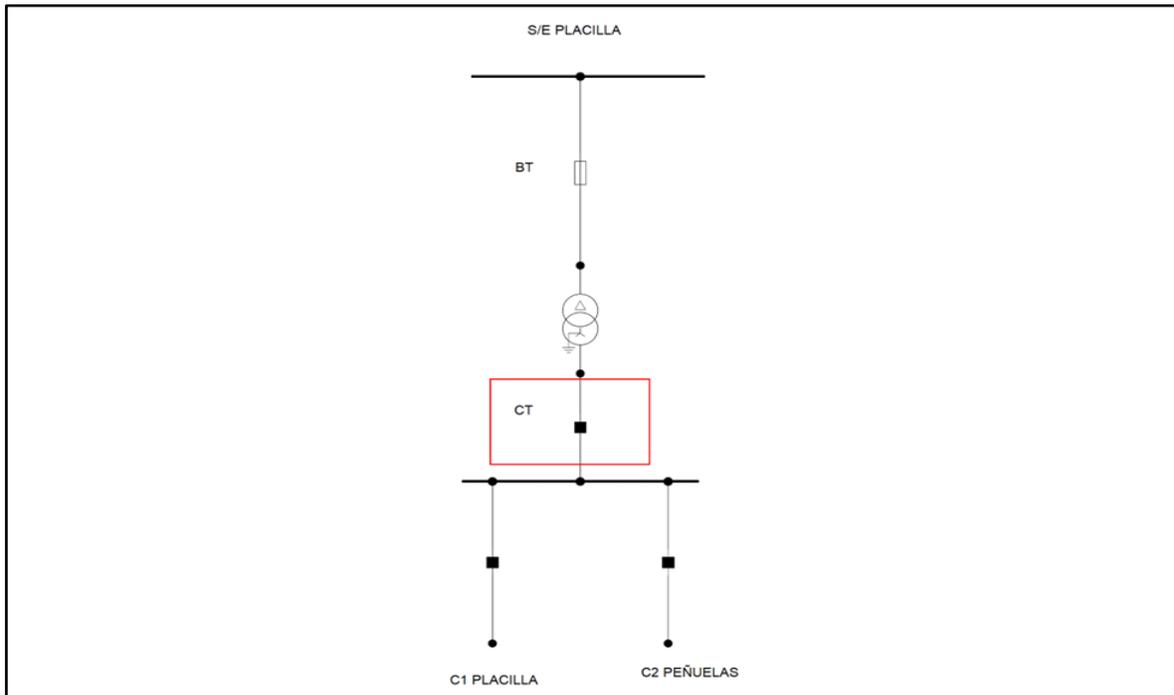
Imagen 35: Diagrama Unilineal S/E Placilla – CT

Se identifica un incumplimiento del Art. 3-24, literal b), numeral III, de la NTSyCS (2019) en la barra de 13,2kV. Aunque la barra no está seccionada, una falla en la misma no se despeja en un tiempo inferior a 20 ciclos (400 ms), como lo exige la normativa. Dado que no se cumple este tiempo de despeje, se recomienda implementar un esquema simple de protección diferencial de barra, tal como establece el artículo.

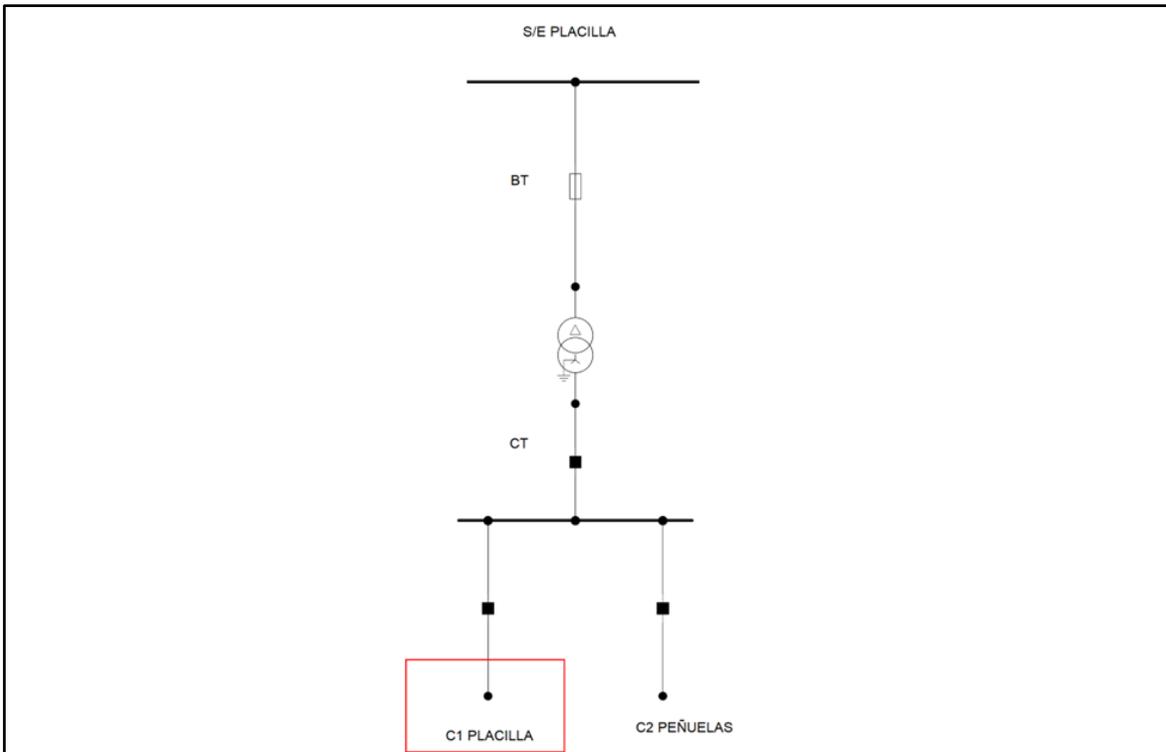
Imagen 37: Diagrama Unilineal S/E Placilla – C1

Los tiempos de paso de coordinación obtenidos confirman que, para las fallas calculadas, los ajustes actuales proporcionan una protección adecuada con la selectividad requerida, cumpliendo así con los requisitos establecidos en el Artículo 5-40, literal e), de la NTSyCS para este tipo de instalación.
