# **LIC-225,1 CEN-CM-2539 Auditoría Técnica Sistema SCADA y Telecomunicaciones Internas y Externas de Transelec**

**Coordinador Eléctrico Nacional  
(CEN)**

Septiembre 12, 2025

## **INFORME EJECUTIVO (Información Confidencial)**

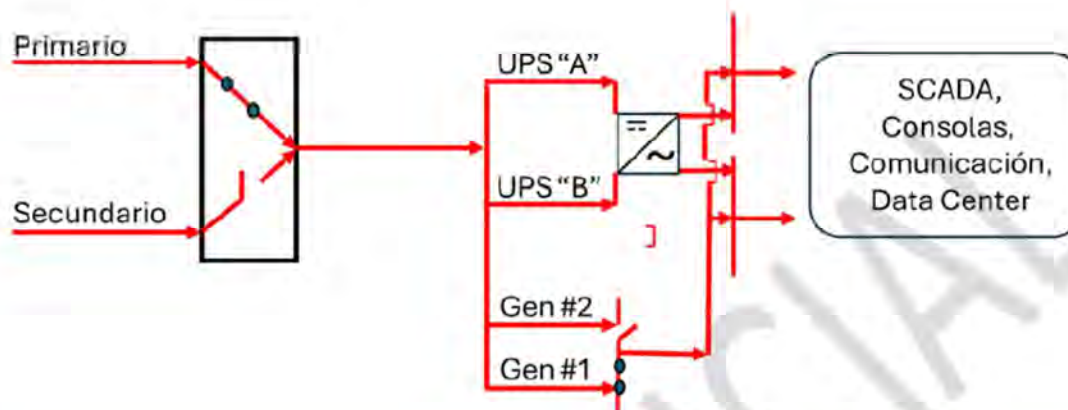
Figura 3. Topología de emergencia: prácticas recomendadas

El actual diseño de sistema de energía de emergencia de Transelec se alinea con las mejores prácticas de la industria, incorporando una arquitectura robusta y redundante para soportar operaciones críticas.

Para mejorar la eficiencia de la transferencia de carga y fortalecer la resistencia general del sistema, se recomienda que la carga eléctrica se distribuya de manera más uniforme entre las fases del sistema y los bancos de los dos sistemas UPS. Hay aproximadamente 28 amperios de desbalance entre las dos cargas de fase más altas y la más baja. El mismo desequilibrio se puede ver en ambos sistemas UPS. Una carga equilibrada garantiza que ambas unidades UPS funcionen en condiciones técnicas comparables, minimizando el riesgo de desgaste desigual, estrés térmico o degradación del rendimiento durante períodos de alta demanda.
